耐候性鋼材を使用した橋梁の経年調査(その2)

Periodic Examination of a Bridge Made of Weathering Steel (Part 2)

高橋秀幸* 宮坂淳一*
Hideyuki TAKAHASHI Jun-ichi MIYASAKA

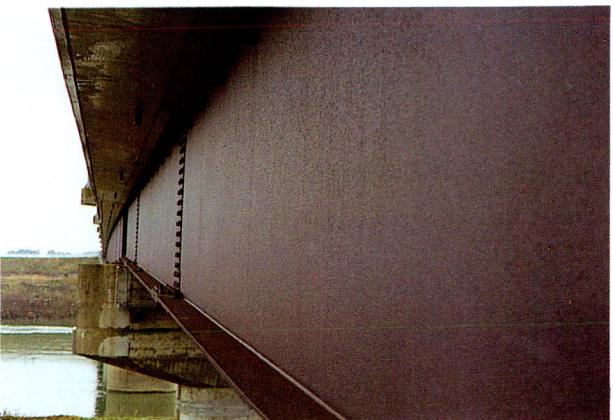
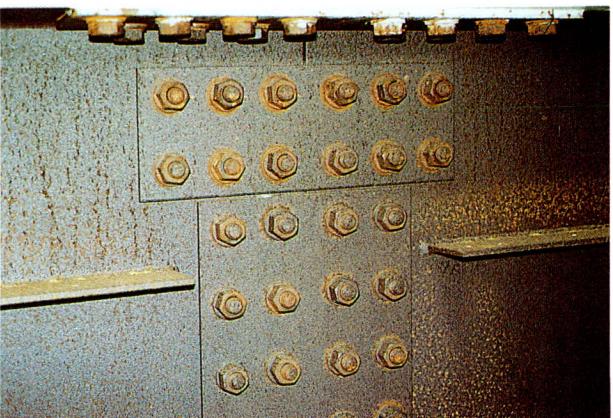
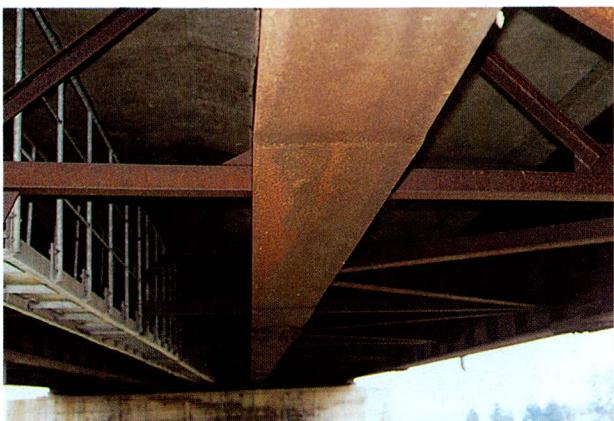
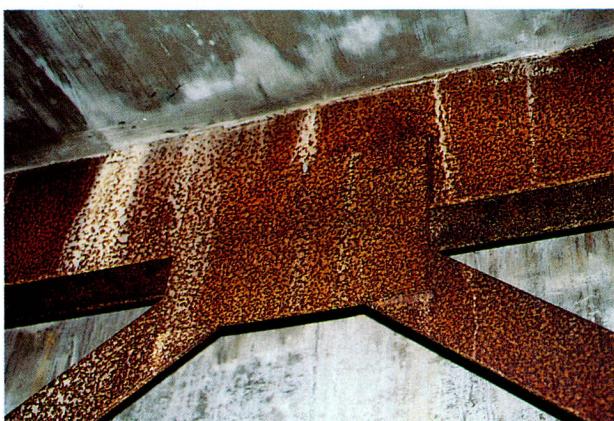
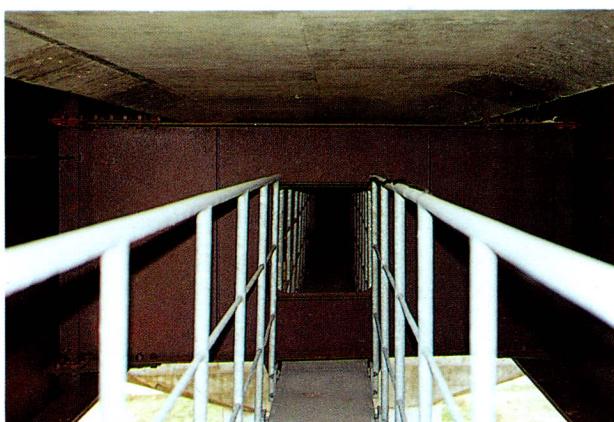
調査位置	鋆の色調	鋆の粗密	鋆の剥落	写真No
主桁外 面	上フランジ 下面	黒褐色	◎	◎
	ウェブ	黒褐色	◎	◎
	下フランジ 上面	黄錆混在・黒褐色	○	○
	下フランジ 下面	黒褐色	◎	○
主桁内 面	上フランジ 下面	黄錆混在・黒褐色	○	○
	ウェブ	黄錆混在・黒褐色	○	○
	下フランジ 上面	黄錆混在・黒褐色	○	○
	下フランジ 下面	黄錆混在・黒褐色	○	○
内 面	端対傾構	黄錆（遊離石灰付着）	△	○
	対傾構	黒褐色	◎	◎
	横桁	黒褐色	○	○
	縦桁	黒褐色	○	○

実橋調査から、主桁外面は通風性も良く雨水の流れが頻繁であることから架設後3年の時点で錆は黒色化し粒子も微細となり、外観上、安定錆に至っているようにみれる。主桁内面については端支点以外は架設後5年程度で主桁外面の表面状態に近づき、斑な錆は減少していく。端支点上は床版からの遊離石灰の垂れや伸縮継手からの

雨水の漏水があり、またコンクリートに囲まれ通風性が悪いため、架設後10年においても黄鉄混在の斑な錆の状態の所が残る。特に端対傾構や横桁などの構造の複雑な部位は剥離錆もあり、このような個所は湿潤状態になることが予想され安定化が遅れる。しかし、それ以外の個所では横尾1号橋や協雄大橋の腐食量測定・板厚測定などの暴露試験片調査結果により、架設後13年の腐食量が微小な量であること、腐食量等の増加傾向が頭打ちとなっていることから、部位の複雑な個所においても微小な腐

架設後10年間、耐候性橋梁としての調査を行ってきたが、主要部材については架設後5年以降で安定錆に至ったものと判断した。しかし前途の通り端支点の付近の問題・構造の複雑な個所の問題などが残り、今後、耐候性橋梁を施工していく際、これらの施工時の検討が必要であることを追記し、本報告を終了する。

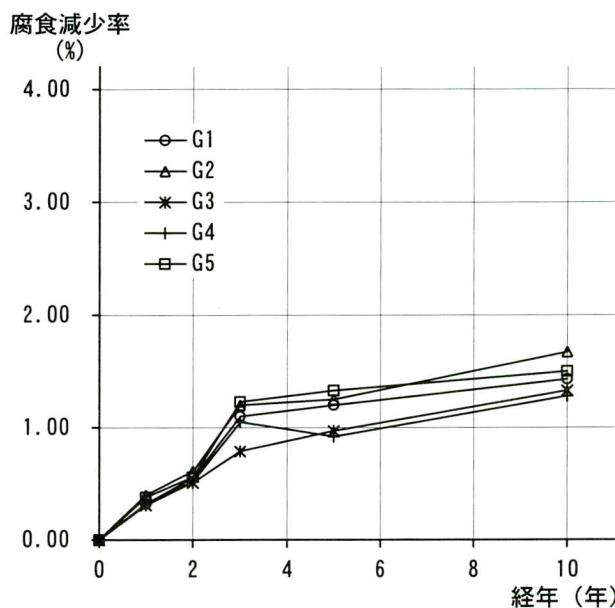
図－4 腐食量測定結果（横尾1号橋）

結果については腐食減少率(%)で表示した。横尾1号橋は暴露3年目まで直線的に増加しており、3年目以降ではほぼ横ばいになっている。暴露3年目以降で安定化していることがわかるが、桁の内外面・暴露方向（鉛直および水平）での有意差は見られなかった。暴露3年目から10年目にかけての腐食減少率は、3年目の平均値1.07%、10年目の平均値1.40%で、0.36%/年から0.14%/年とかなり減少している。

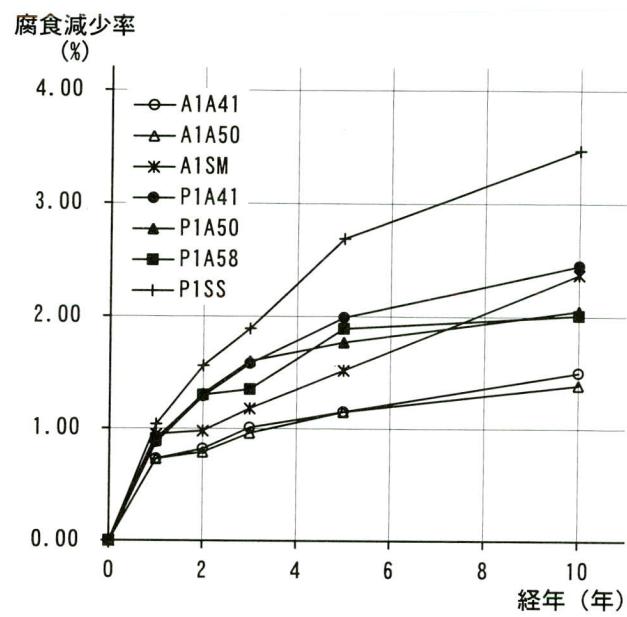
図－5 腐食量測定結果（協雄大橋）

協雄大橋は耐候性鋼において暴露1年目から5年目にかけて勾配が徐々に変化しており、参考のために取り付けた非耐候性鋼(SM400A・SS400)は耐候性鋼に比べ未

だ増加していることがわかる。耐候性鋼の減少傾向は、A1支点上の暴露3年目平均値0.98%、10年目平均値1.45%で、0.33%/年から0.15%/年と減少しており、P1支点上は暴露3年目平均値1.53%、10年目平均値2.17%で、0.51%/年から0.22%/年と減少している。

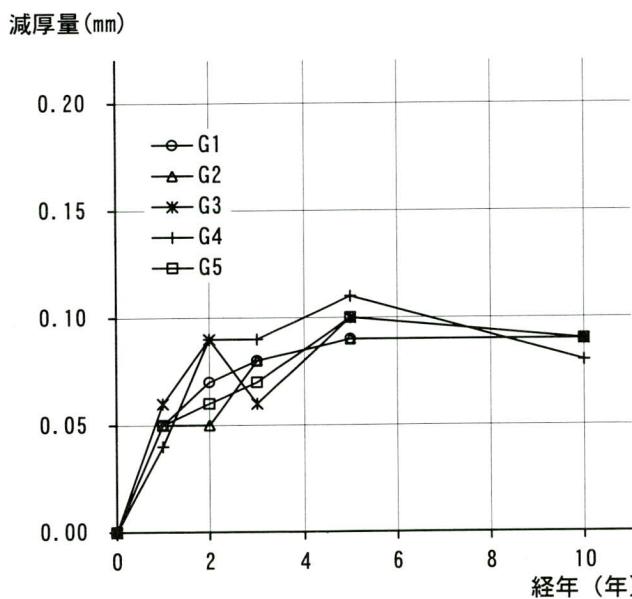
図－6 減厚量測定結果（横尾1号橋）

減厚量の結果は、腐食量測定結果とほぼ同様の傾向にある。横尾1号橋は暴露2年目以降で減厚量が横ばいになっており、協雄大橋は暴露1年目から3年目にかけて測定結果のばらつきが大きいがものの5年目以降で安定化の傾向を示している。
