## 鋼床版の疲労損傷と補修・補強の一例 —鋼上部工補強工事3-4—

# 荒川河口橋の鋼床版き裂補修

## Crack Repair Work of the Steel Deck of Arakawa-Kakokyo Bridge

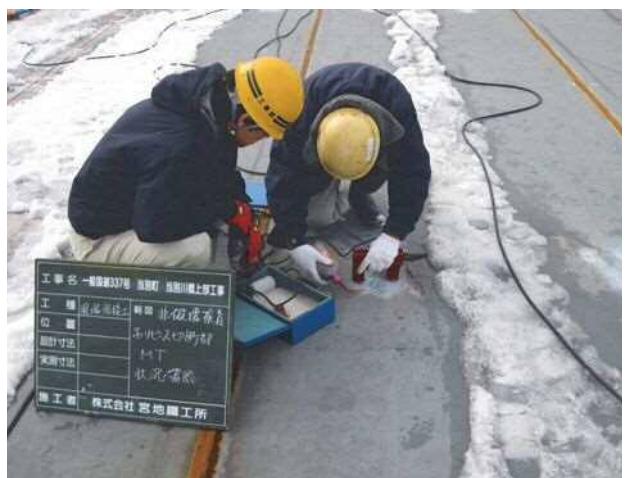
また、鋼床版の疲労についての配慮から外観検査時の判定基準を厳しくした。また、工場製作時に溶接にて設置している鋼床版上の吊金具の撤去については、撤去完了後有害な傷が残っていないか磁粉探傷試験を行った。その状況を写真-8に示す。

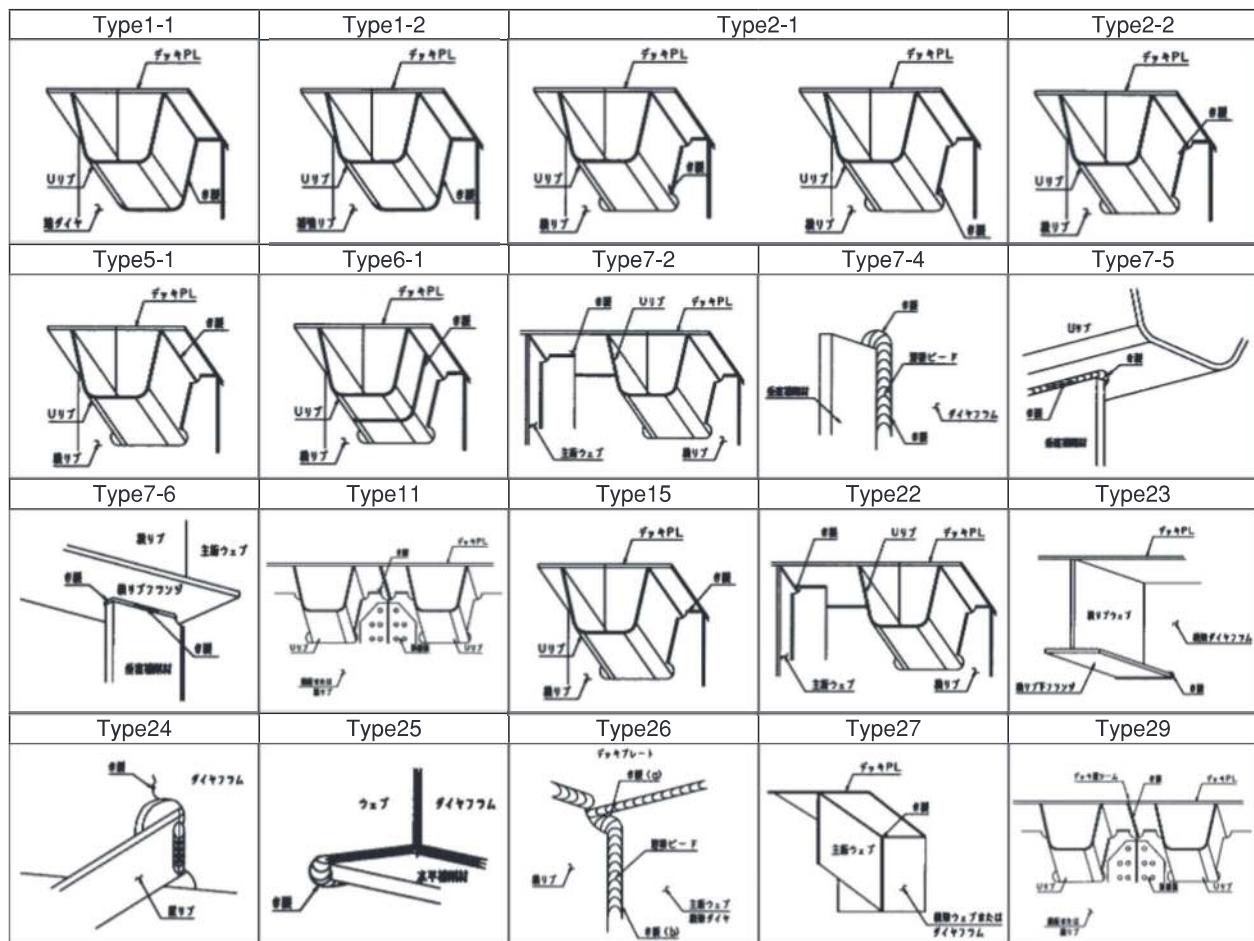
図-2 き裂タイプ一覧

補修・補強前の事前調査（目視により確認した塗膜割れ箇所に磁粉探傷試験を実施）により確認された損傷は、発生部位ごとに分類すると、図-2に示す19タイプとなった。

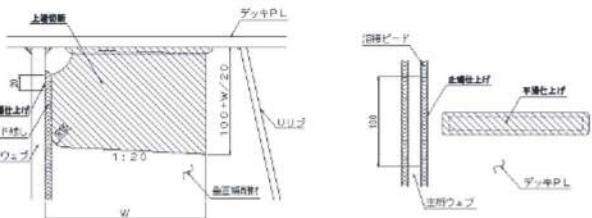
図-14 上端切断

デッキプレートと垂直補剛材のまわし溶接部に発生したき裂で、垂直補剛材側止端を起点としたき裂とデッキプレート側止端を起点としたき裂がある。

さらに、き裂除去のため垂直補剛材を切削し、スリット切欠きで対応できる範囲を越えた場合は、垂直補剛材の上端切断を行った（図-14参照）。

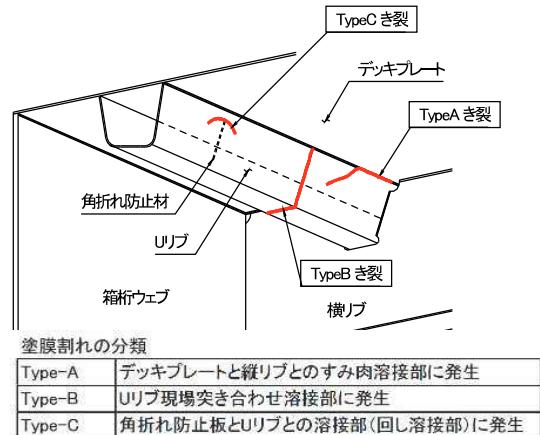
図一5 き裂の種類

目視点検は主に図一5のき裂について行った。

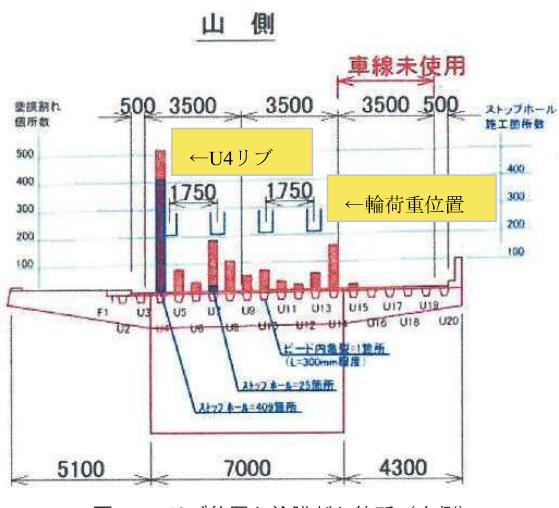
図-7 リブ位置と塗膜割れ箇所（山側）

特に山側のA1からP2の間で母材方向に進展したき裂が多数見られたが、これは下り坂（4%勾配）でトレーラーの走行速度が増して衝撃荷重が増大したこと、き裂進展ヶ所はブレーキで速度を落とす車両が多いことから、制動荷重の影響があることが考えられる。

図-7を確認すると特に山側のU4リブに多くき裂が発生していることが解るが、これは角折れ防止板設置箇所にType-Cき裂が多く発生していることが原因である。

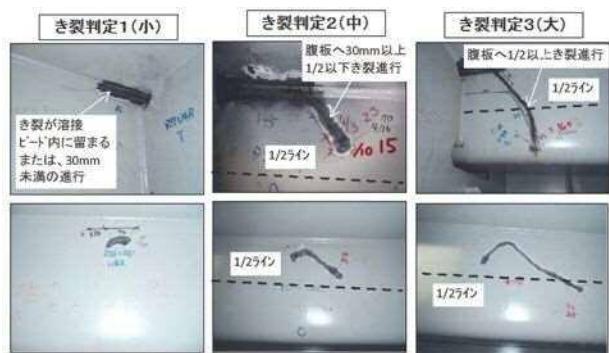
写真-3 き裂判定比較写真

### ① き裂判定1（小）

き裂が溶接ビード内に留まっているまたはUリブ腹板にき裂が30mm未満進行している。

### ② き裂判定2（中）

き裂が30mm以上進行しUリブ高さの1/2以下の中。

### ③ き裂判定3（大）

Uリブ腹板にUリブ高さの1/2以上進行したき裂。

前述の判定結果区分を発注者に提出し、最終的にはき裂判定2（中）と3（大）についてストップホールの施工を行うものとした。

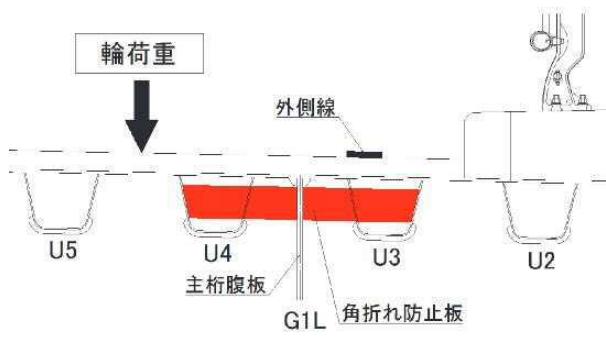
図-9 角折れ防止板

角折れ防止板は図-9のように主桁ウェブに近接するUリブの変形をプレートにて拘束する形状となっている。これは図-10のように主桁ウェブ直上のデッキプレートの変形により舗装のひび割れが生じる事を防ぐ目的で取り付けられていると予想できるが、図-11に示すようにU4リブ直上に輪荷重が載荷されることにより、U4リブ側面の角折れ防止板溶接部よりき裂が発生する結果となっている。

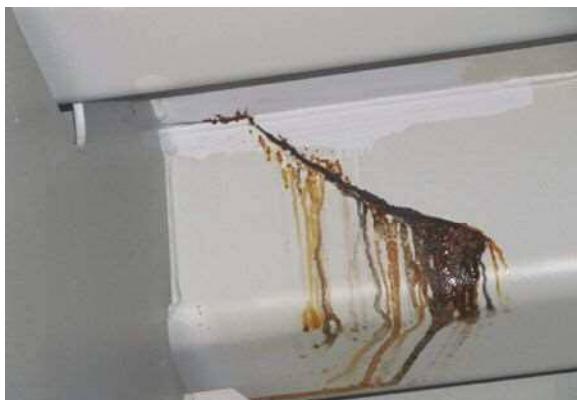
写真-4 Uリブき裂からの漏水

本工事における現場調査によって橋面舗装のき裂やUリブ内の滯水、Uリブき裂からの漏水が発見された。

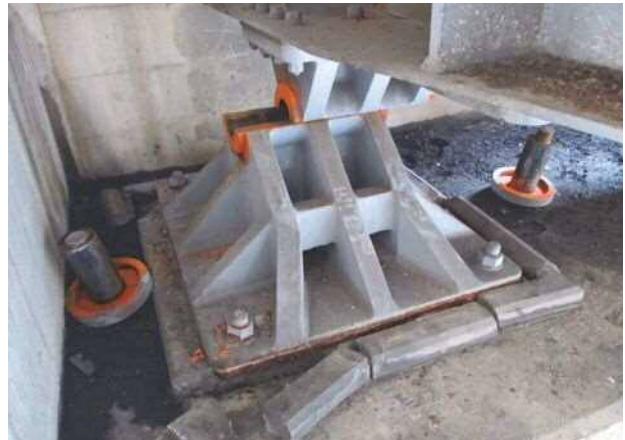
写真一 花京院Bv 損傷状況

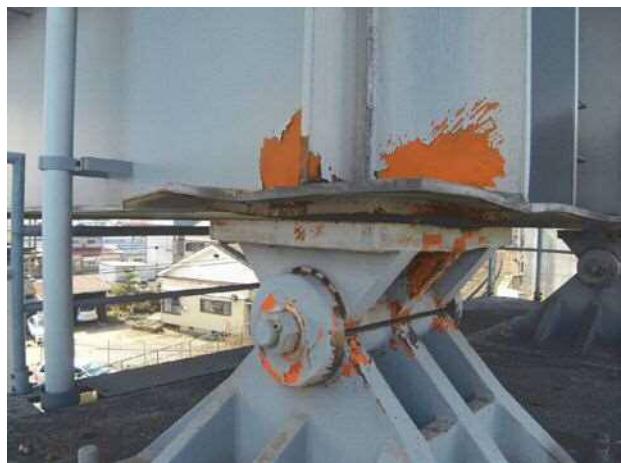
写真-4 貨物線Bi 損傷状況

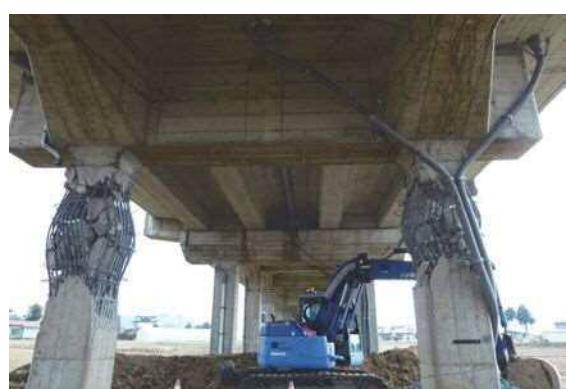
写真-8 RC立体ラーメン高架橋損傷状況

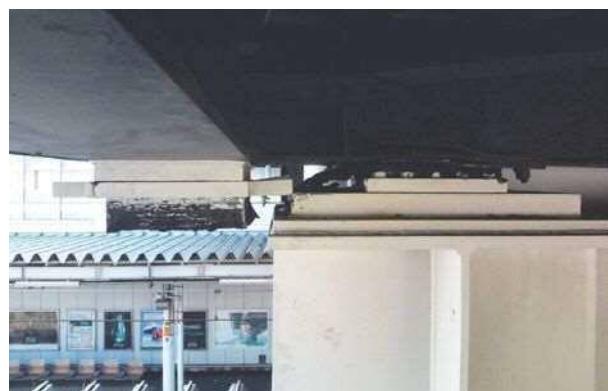
写真-11 名取駅自由通路 損傷状況

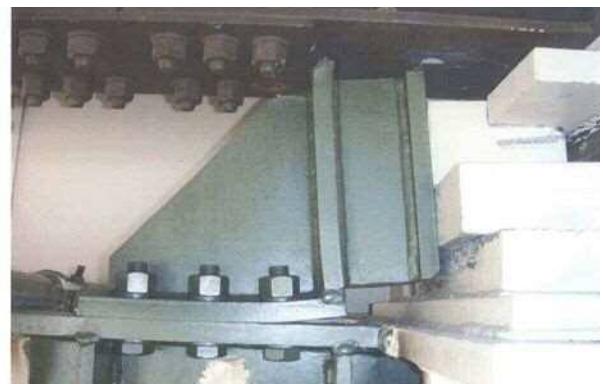
写真-13 大型余震による損傷状況

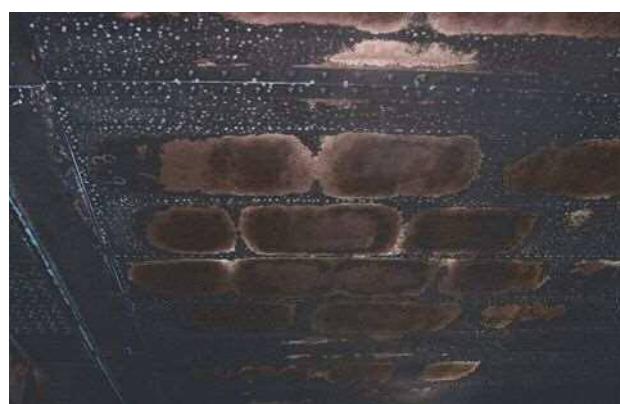
一方で、これは工事中に判明したことであるが、舗装を撤去した後のコンクリート面には、橋軸方向にクラックが発生していたことから、床版部にも主桁の変形状態からも想像できる歪みが生じていたことが分かった。

写真-3 合成床版下面の焼損状況

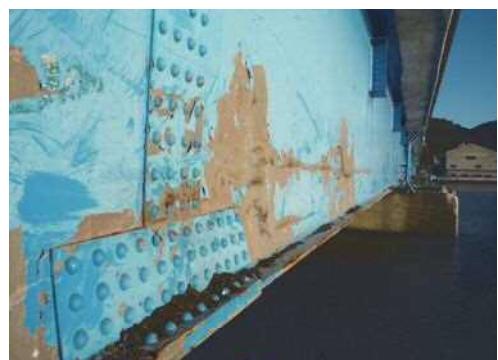
写真-1 主桁損傷状況（主桁ウェブ座屈：P3～P4）

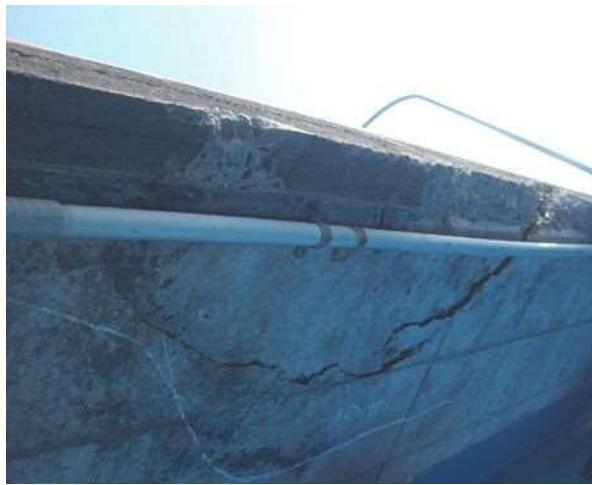
写真一2 床版損傷状況（床版張出部下面：P4～P5）

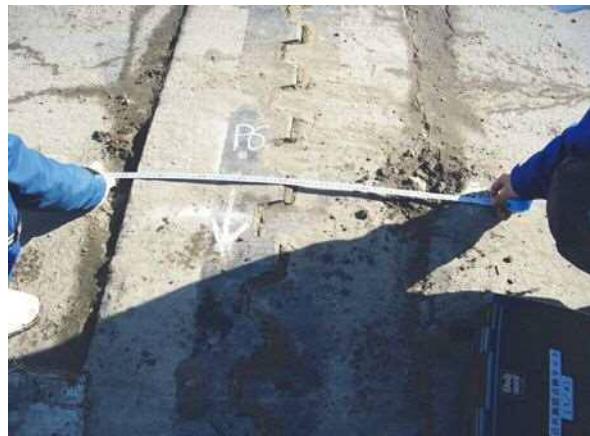
写真一3 桁掛け違い部段差状況（P6伸縮装置部）

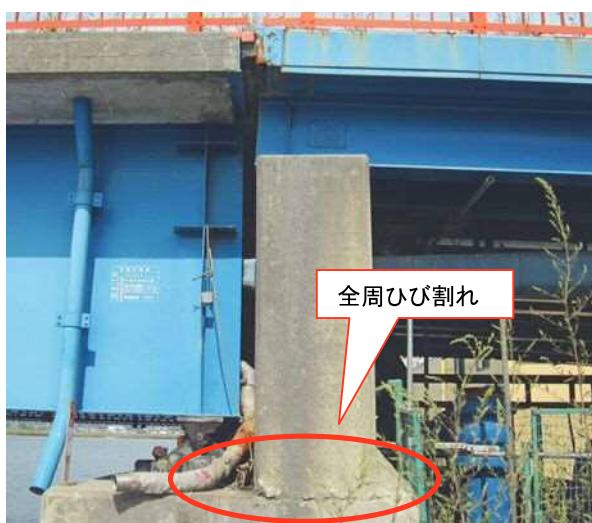
また、工事着手前での損傷状況調査において、P6橋脚パラペット（主桁掛け違い部）に全周亀裂（写真-4）が発見された為、P6橋脚部パラペット部を車両通行供用下にて打替えを行った後、伸縮装置の取替を行った。

写真一4 P6橋脚パラペット全周ひび割れ状況

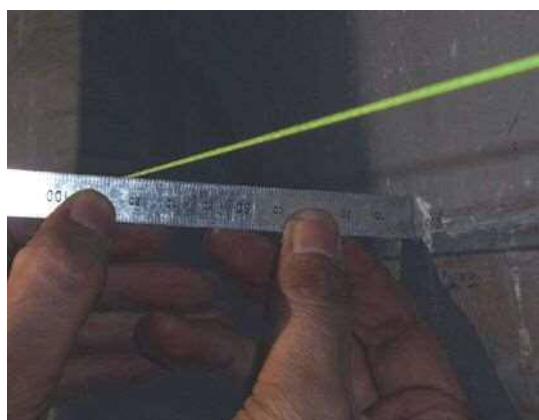
写真-15 主桁ウェブの平面度測定

施工前に主桁損傷部ウェブの平面度を測定した結果(写真-15)、ウェブの凹みが最大約200mmであったことから、当初発注仕様である当板補強では、ボルト添接部に肌隙が懸念されたため、主桁損傷部を部分的に撤去し、新設の主桁部材を高力ボルト継手にて設置する工法に変更した。その結果、既設主桁撤去位置における切断形状およびボルト孔位置をいかに新設部材の製作へ反映し、かつ両者の取合精度を確保するかが課題となった。
