為当第1橋でのICT技術活用報告

Report on ICT Technology Utilization for Tameto Bridge No.1

要旨

鋼橋上部工では検査路等の付属物の製作・設置にあたっては鋼橋本体とは別の設計図面を用い、技術者によって干渉などのチェックを行っている。本工事では検査路干渉チェックの省力化を目的とし、画像処理（AI）等の技術を用いた照査システムの提案・検証を行った結果、画像処理技術の可能性と問題点およびモデル作成や調書作成時の生産性向上効果を確認した。

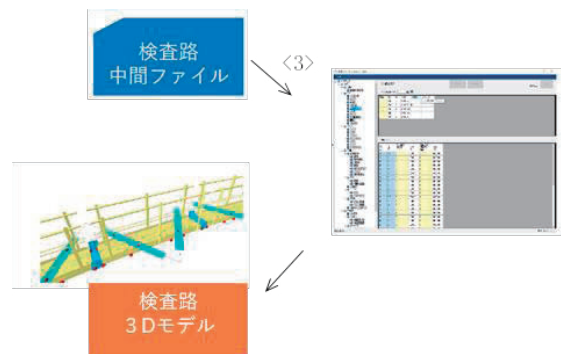
図-4 モデリング

AIによる画像解析により得られた検査路中間ファイルから、検査路の3次元設計モデルを作成する（**図-4**）。3次元設計モデルの作成は、オフィスケイワン株式会社の橋梁CIMシステム（CIM-GIRDER）および自社開発の自動作成システムを使用した。

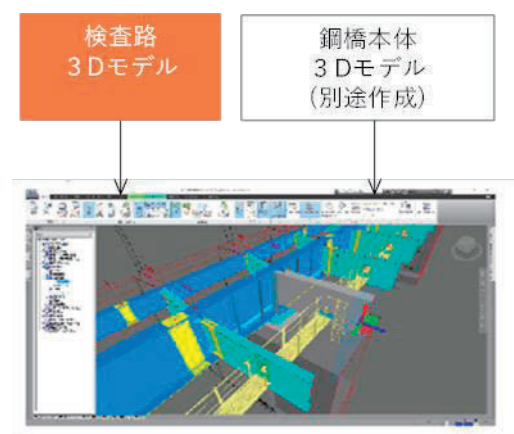
図-5 干渉チェック

別途作成した鋼橋上部工本体・付属物（排水装置等）および下部工躯体の3次元設計モデルと、自動作成した検査路の3次元設計モデルをAutodesk社のNavisWorks上で統合・可視化し、部材の干渉チェックを行う（**図-5**）。干渉チェックはNavisWorksの基本機能であるClash Detective機能を用いて干渉および近接チェックを行った。

干渉チェックの結果得られた干渉箇所の例を**図-6**に示す。下部工排水装置と下部工検査路が干渉していたため、検査路側の排水装置の切り欠き位置を排水中心位置にずらすことで事前に不具合を解消することができた。このように本来別の図面に作図されている付属物同士の干渉を比較的容易に確認することができる。

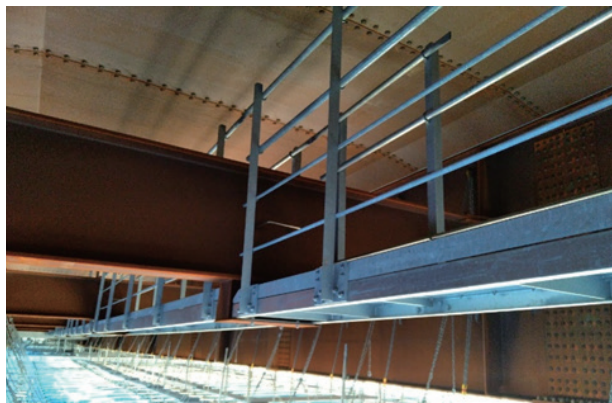
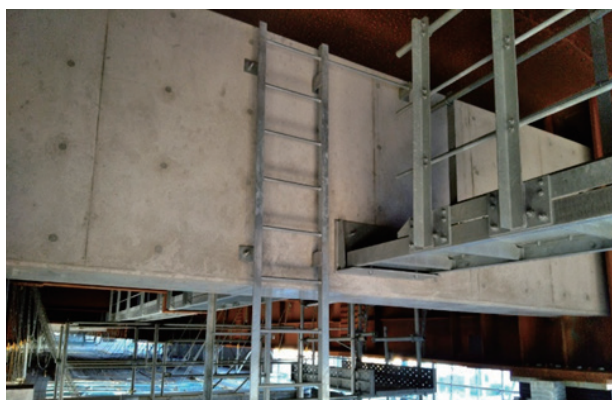
写真-1 現地の設置状況

今回、設計照査の一環としての検査路干渉チェックに用いるモデル作成において画像解析・モデリングなど情報処理技術を用いて作業を効率化するシステムを構築し、システムの有用性を現地工事にて検証した。新規システムを使用して干渉チェックを行った上・下部工検査路は大きな問題無く現地にて設置を行うことができた（写真-1）。AIを用いた画像処理技術については一定の有用性を見いだせたが課題も見つかった。今後、データを積み重ねることで改善していける内容であるため、開発・検証を進めていき、作業の効率化を図っていく。最後に、本工事を施工するにあたり、ご指導とご協力頂きました関係者の方々に厚く御礼申し上げます。
