### 神田大通り第2橋梁

The concrete in the sectional tensile region in a composite slab bridge made of steel and concrete does not contribute mechanically to the beam rigidity in design. As a result, it has been possible to develop a composite slab bridge in which hard urethane is used instead of concrete. The features of this technique are (1) the ability to make the height of the bridge lower by reducing dead load, (2) the promotion of rust prevention by bringing the hard urethane into close contact with the steel plate inside, and (3) greater durability against repeated loading and unloading owing to the nonuse of concrete in the sectional tensile region.

## Discussion on Crack Prevention in Hot-Dip Galvanized Box Girder Bridge

# 大入熱溶接を用いたボックス柱角継手 熱影響部の超音波探傷による欠陥特性

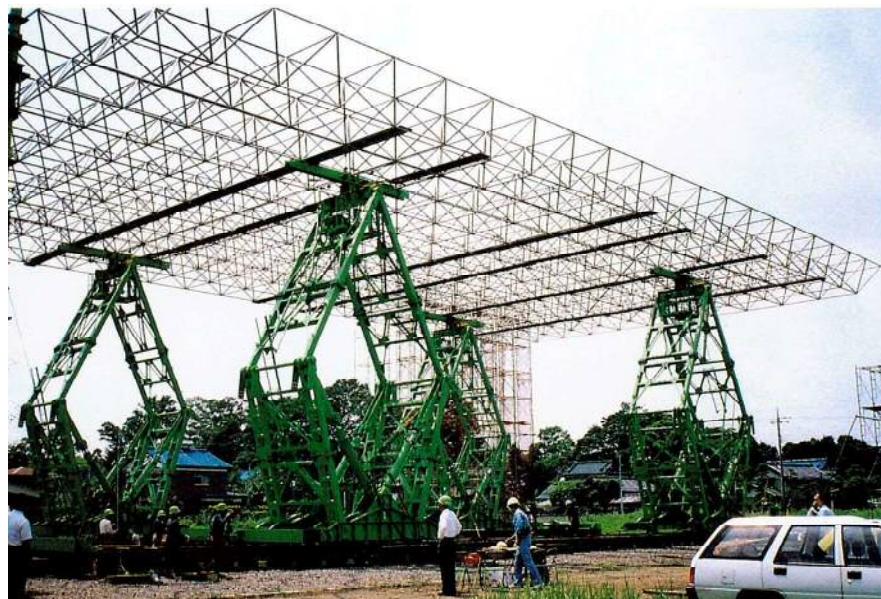
プッシュアップ工法

大空間構造物建方用に開発した  
プッシュアップ工法による、実  
物大構造物架構実験状況  
(当社栗橋機材倉庫)  
本文 P 23参照

「プッシュアップ」と名づけたこの工法は、従来の総足場工法の欠点を無くするために開発したものである。

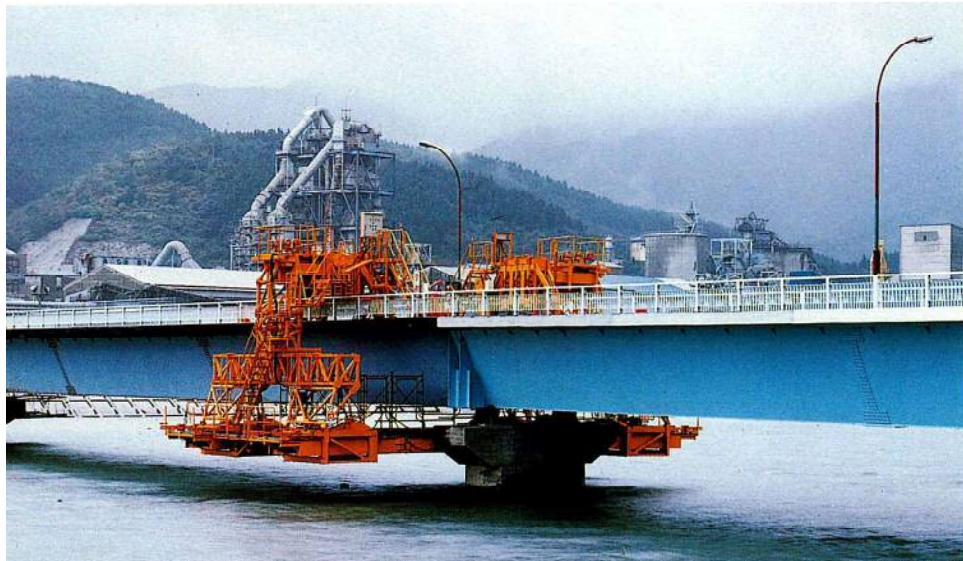
橋梁用自走作業床

一般橋梁用に開発した、移動式の  
作業足場による塗替塗装作業  
(大船渡市川口橋)  
本文 P17参照

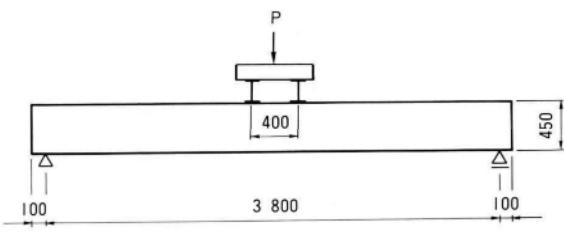
図-2 実験方法

各試験体に対し終局状態となるまで荷重を載荷し、それぞれの剛性の変化、破壊形状、耐荷力を調べた。

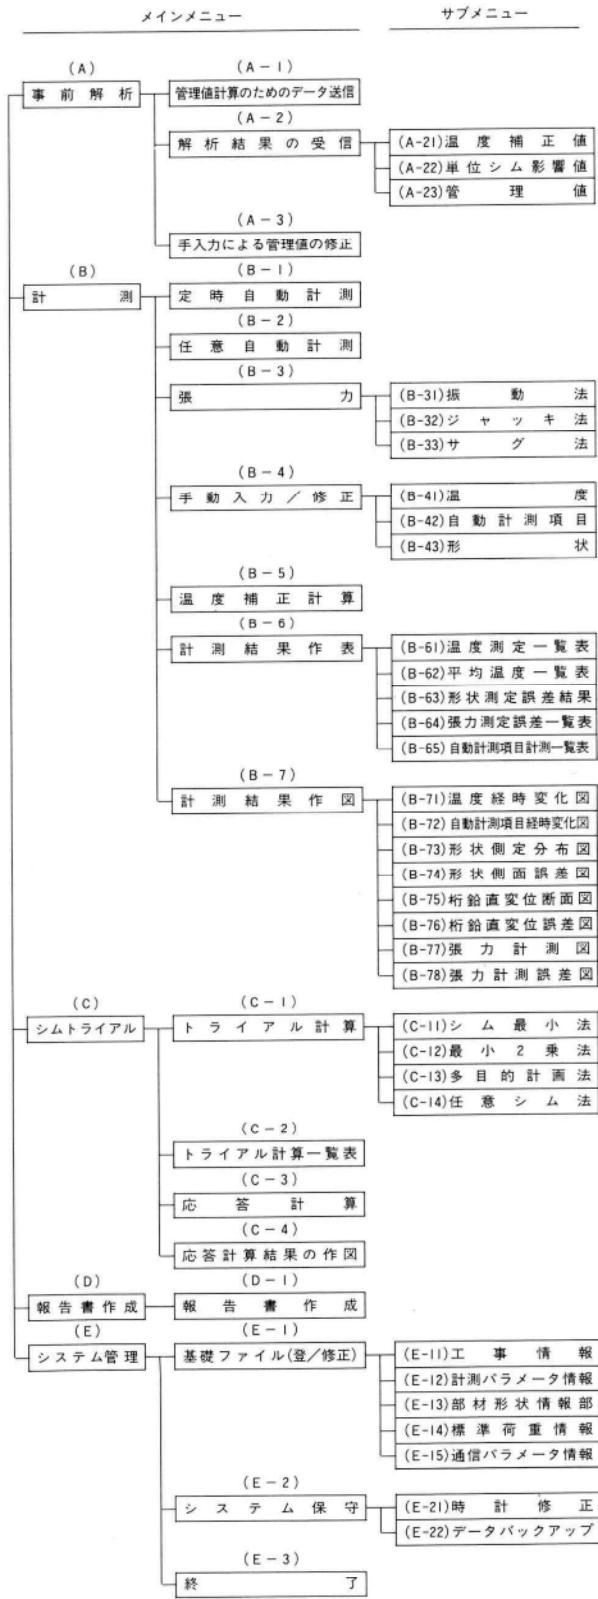
図-3 オンラインの方法

現場での計測に先立って、事前に汎用計算機で管理値・影響値を計算する。この管理値が計測当日になんらかの理由で変更になった場合、パソコンを使ったオンラインによりファイルの送受信・再計算を行う。オンラインの方法については図-3に示す。

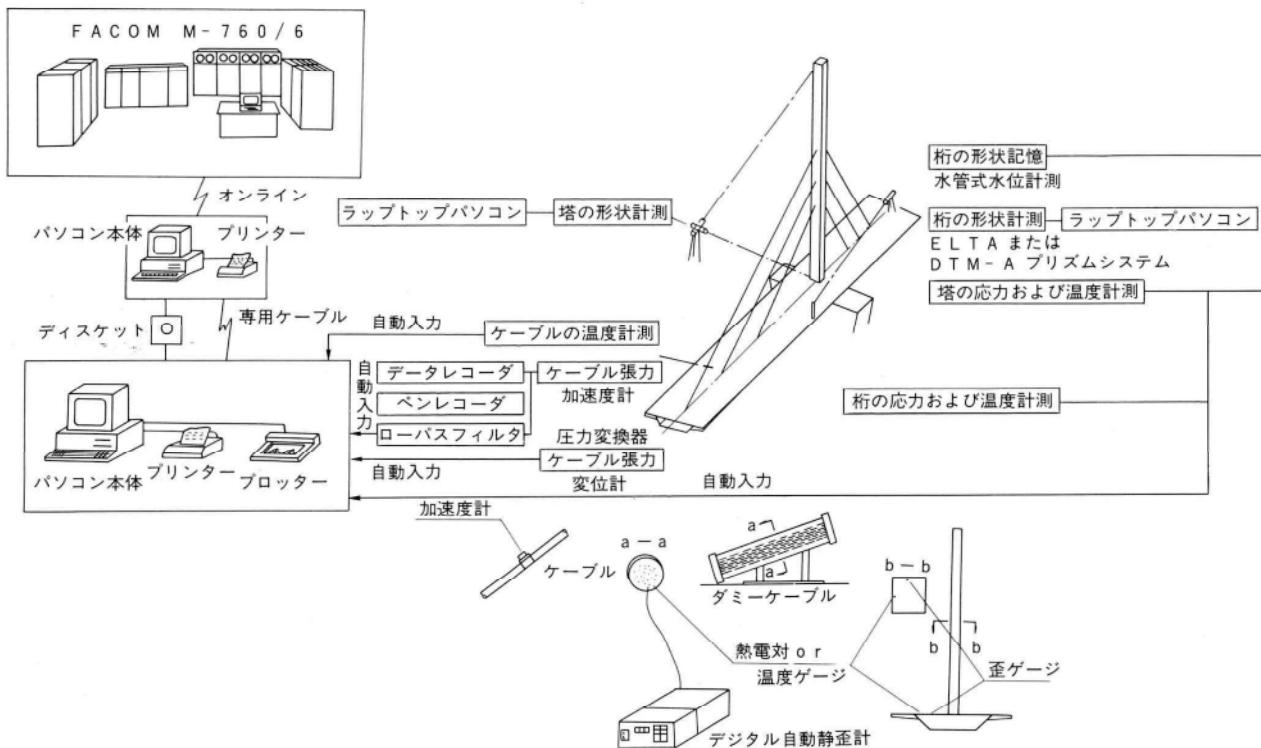
図-2 精度管理システムの概略

計測に各種計測値取り込みのためのセンサー・変換器、

その記録に各種レコーダ、処理およびその結果の出力装置としての機器等が配置されている。

これらの機器はMS-DOS上で稼働する各種のプログラムによって制御され、必要に応じて計測・記録・処理・計算・出力等を行う。

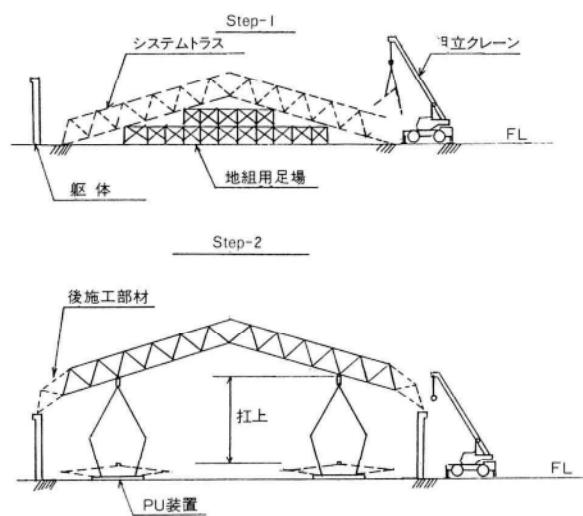
図-2 PU工法による建方順序

油圧で駆動されるパンタグラフ式のリンク機構よりなるPU装置を用いる。パンタグラフが縮んだ状態で地上部に設置した複数台のPU装置上で構造物を組立て、組立が終ったらパンタグラフを伸ばし構造物を押し上げていくため、足場の組立に多くの人手を要した総足場工法とちがって、PU工法の場合は屋根トラスなどの構造物を地上で組立てて必要な足場だけで済み、労務工数や建

方機材が大幅に削減できる。

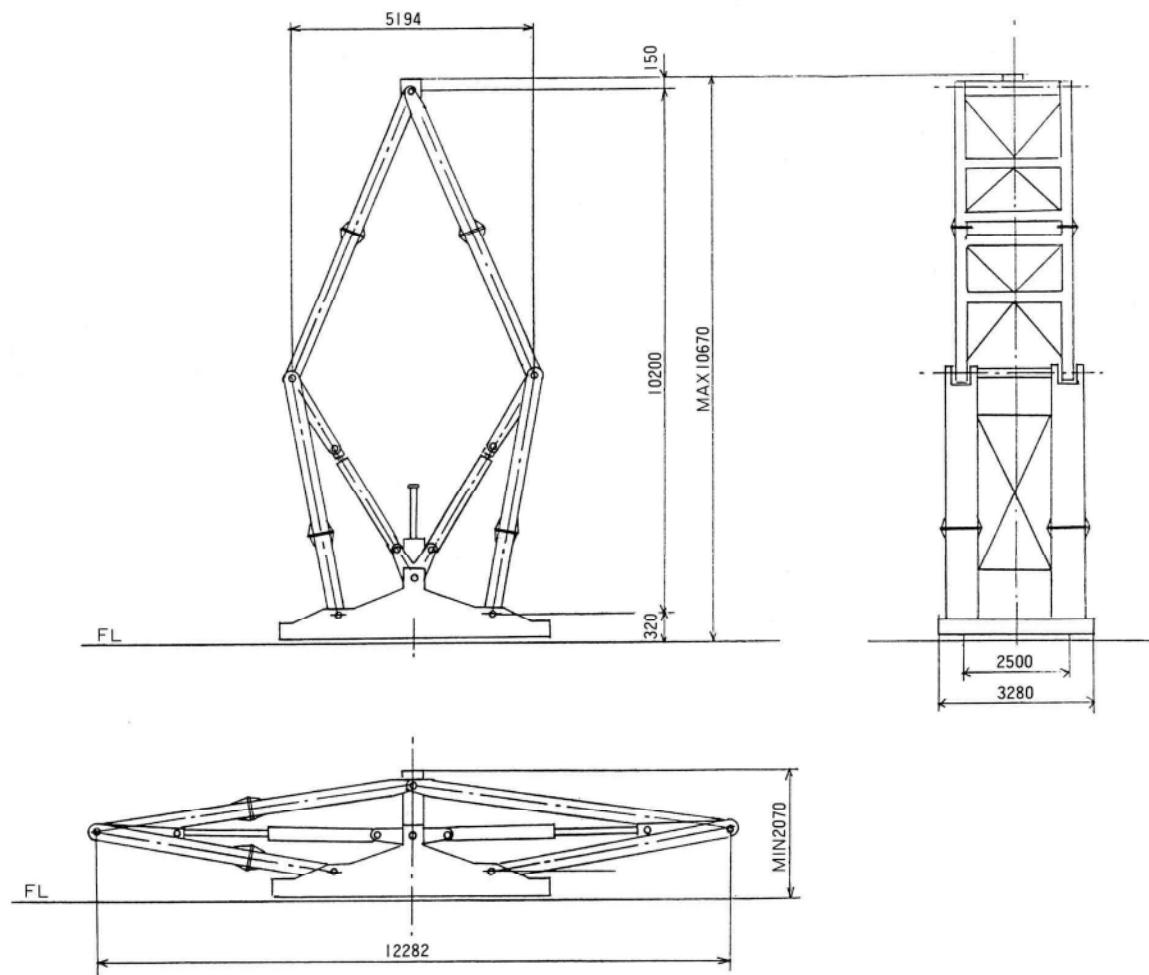
図-4 PU装置一般図

テンションシリンダーは、一菱形面内に相対向して付いている。PU装置は、二つの菱形面を持っているのでテンションシリンダーは4台付いている。

菱形の頂上を鉛直に真っ直ぐに昇降させるために、4

台のテンションシリンダーのストロークを常に合わせておく必要がある。各テンションシリンダーへの送油は同じ形式の油圧ポンプを用いて、on-offのタイミングを合わせることにより各シリンダーのストロークを同じになるようにしている。

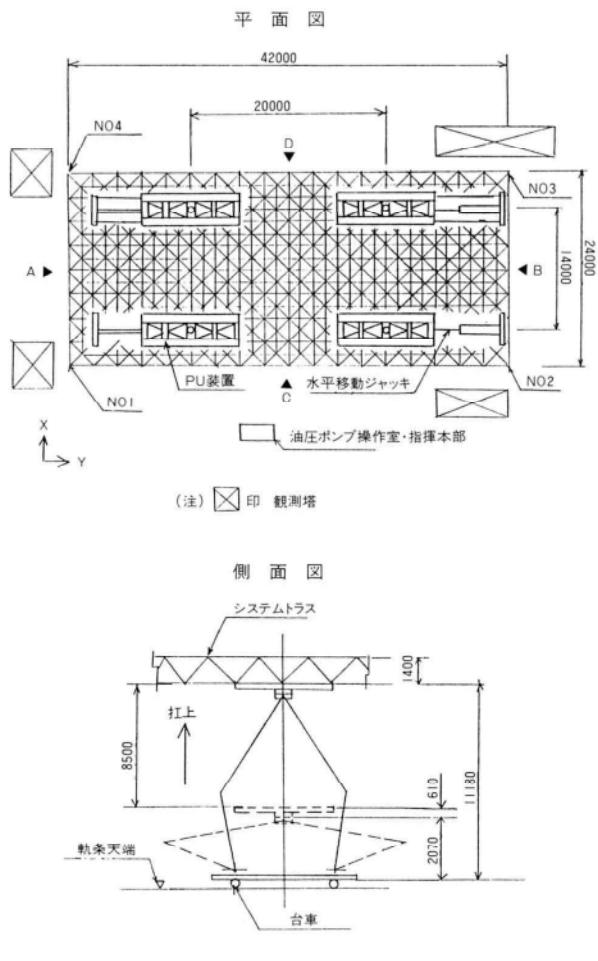
図-8 テスト③要領図

試験では、打上所要時間、装置4台運動時構造物四隅4点の打上高誤差と構造物X・Yの水平ズレ変位の相関関係を確認した。

また、構造物荷重が小さいのでテンションジャッキストローク並びに油圧力の計測は省略した。

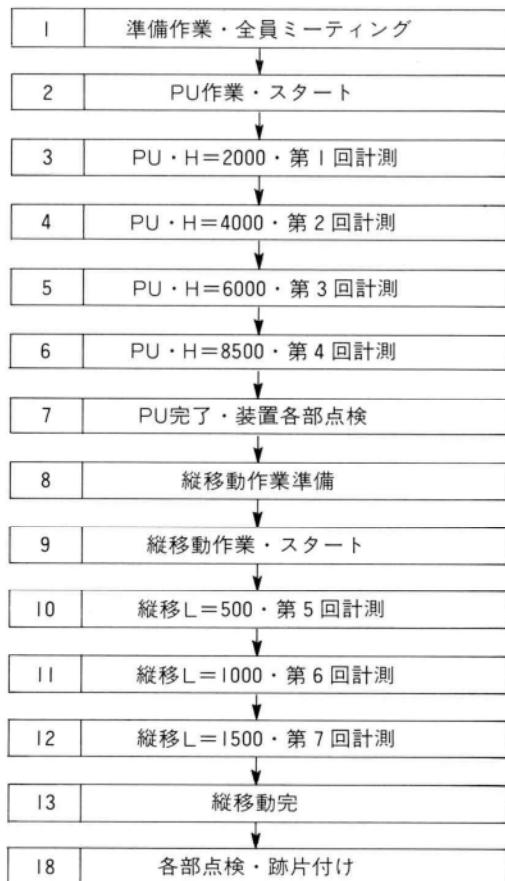
図-9 テスト③フローチャート

テンション シリンダーNo.	油圧 (t)	St (mm)
No. 1	6.3	1511
No. 2	6.3	1510
No. 3	6.3	1512
No. 4	6.3	1514

(注) 油圧はテンションシリンダーの引力ならびにStは収縮長を示す。

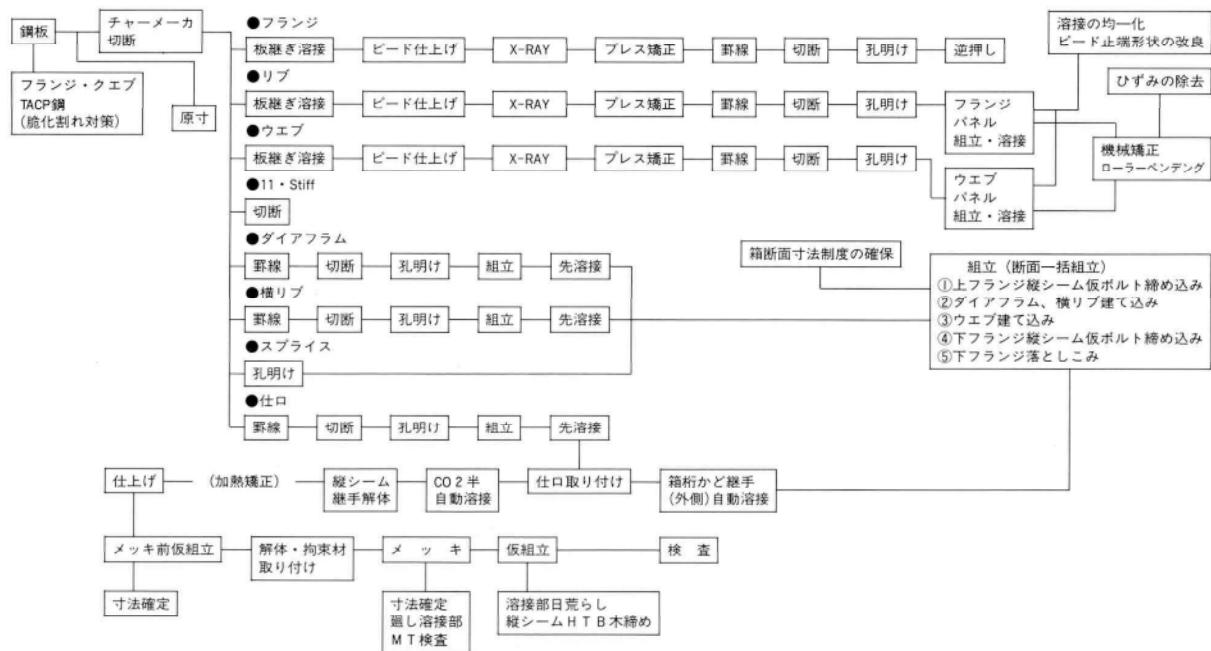
図-10 溶融亜鉛メッキ箱桁製作・メッキフローチャート

形で浸漬時めっき浮力により傾き、且つ、めっき槽に余裕がなく上方へのめっきのまわりが悪く、I型断面に比べ浸漬速度低下の一因となっている。

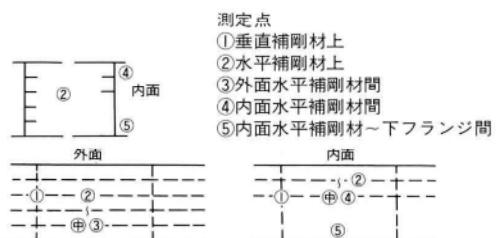
図-12 ウエブの面外変形

測定位置	<-5	-5~4	-4~-3	-3~-2	-2~-1	-1~0	0~1	1~2	2~3	3~4	4~5	計
補剛材上 ①	—	—	4	1	10	22	22	19	10	2	—	90
②	—	1	3	5	5	13	5	5	5	—	—	42
外面 ③	—	—	2	1	6	12	5	6	3	—	—	35
内面 ④	—	1	1	0	3	3	3	1	1	0	1	14
⑤	*2	1	0	1	0	2	0	0	1	—	—	7
合 計	2	3	10	8	24	52	35	31	20	2	1	188

\*は-6.5mm、-11.3mm

測定箇所および測定結果を図-12に示す。

13に示す。これらの割れの発生は、いずれの場合もリブ側、ダイアフラム側、水平補剛材側の母材と反対側の溶接部から亀裂の発生を見た。亀裂面を点検の結果、リブダイアフラム部は、多少アンダーカットぎみ、水平補剛部材は、面外変形の数値の大きな部位に見受けられ、金属脆化と変形とが複合して影響を与えたものと思われる。めっき割れの発生率は、0.27%であった。

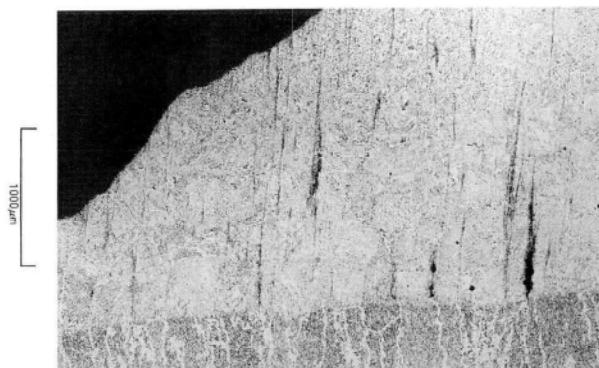
写真-2 拡大写真

- ① 実製品 (□-900×900×45材質SM50B) で発生した欠陥部をトレパンソーで採取した。その試料のマクロ組織を写真-1に、部分拡大したものを写真-2に示す。
- ② 欠陥の破面を写真-3に示す。
- ③ 欠陥部をアークエアーガウジングを行い、浸透探傷した結果を写真-4に示す。
- ④ 鋼材の成分分析値を表-1、溶接条件を表-2に示す。

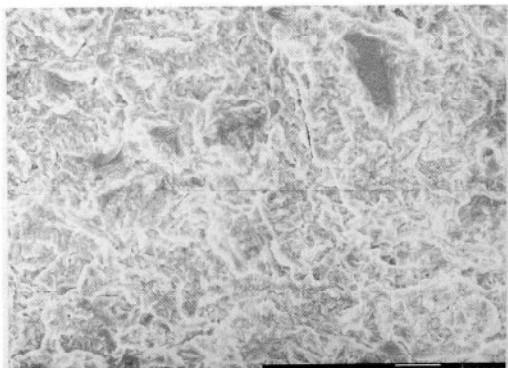
写真-3 破面写真

- ④ 欠陥はフュージョンライン直近あるいはやや離れた部位から溶接熱影響部にかけて発生しており、この部分は再結晶粗粒域にあたる。
- ⑤ 欠陥発生は鋼材の厚さによる違いはあまり無く、フランジ側、ウェブ側いずれにも発生し、その発生頻度は同程度である。また、ダイヤフラム取り付け位置に特に多いという傾向は見られず、特に収縮応力が支配的な要因とは考えられない。
- ⑥ 欠陥部の破面は、水素性の脆化破面であり、部分的に非金属介在物が認められる。
- ⑦ 欠陥の発生は大電流（二電極）サブマージアーク溶接に集中しており、炭酸ガス溶接では発生していない事から、拡散性水素量あるいはそのトラップ等の挙動と密接に関係しているのではないかと推測される。
- ⑧ 鋼材の化学成分値を見ても、全く不具合な点は見当らない。特にここに示した発生事例のように硫黄が0.001~0.002%程度の良好な鋼材でも欠陥が発生している事、0.006~0.008%程度の鋼材の場合に必ずしも欠陥が発生していないことから、単に硫黄の含有量と欠陥の発生とを結び付けられるものではないと考えられる。

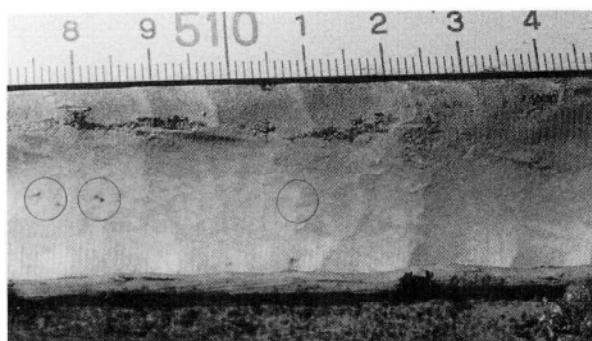
写真-4 浸透探傷写真

- ① 欠陥は微小なもので発生頻度はごく少ないが、ある生産ロットに連続して発生する。
- ② 欠陥は目視検査では発見し難く、50倍程度に拡大してようやく確認できる程度である。
- ③ 欠陥の形態は、顕微鏡で拡大して観察すると割れが認められる。実製品の欠陥を浸透探傷検査で確認できたものも同様であり、溶接線方向に断続的にある範囲に発生している。

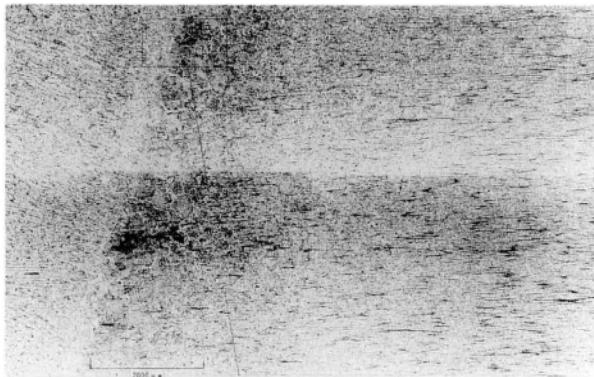
写真-5 拡大写真

の組み合わせ試験体（マークB3）から採取した欠陥を調べると（写真-5）、実工事での発生事例に類似している。また、破面観察でも水素性の脆化破面を呈しており、今回の試験は「2. 発生事例」を良く再現している。

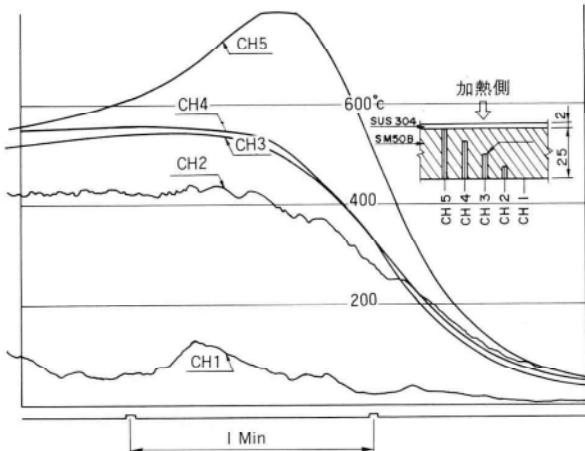
図-8 K1 加熱矯正時の温度分布図

また、参考として、写真-5に示した、非加熱部写真(a)、空冷K1写真(b)、650°Cまで空冷後水冷K2の写真(c)の境界部に顕著な相異は無い。この事は図-8に示した空冷(K1)の加熱時の温度分布図を見ても、600°C近辺の鋭敏化温度域が、およそ1分未満である事と合致している

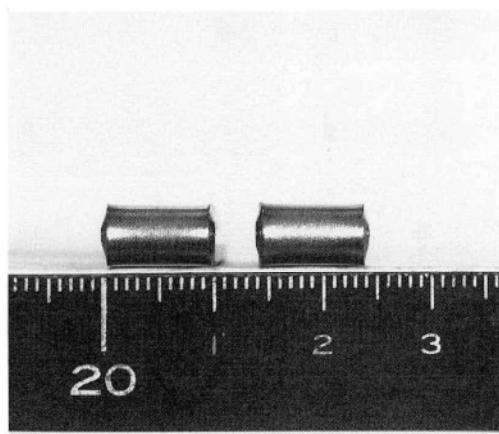
写真-4 硫酸・硫酸銅腐食試験片

一方、加熱による、ステンレス鋼のCr炭化物の析出の程度は、K1試験体より採取して実施した、JIS G0575(ステンレス鋼の硫酸、硫酸銅腐食試験方法)の、鋭敏化処理を施した曲げ試験片でも粒界腐食による欠陥が生じていない事から問題ないものと言える(写真-4参照)。

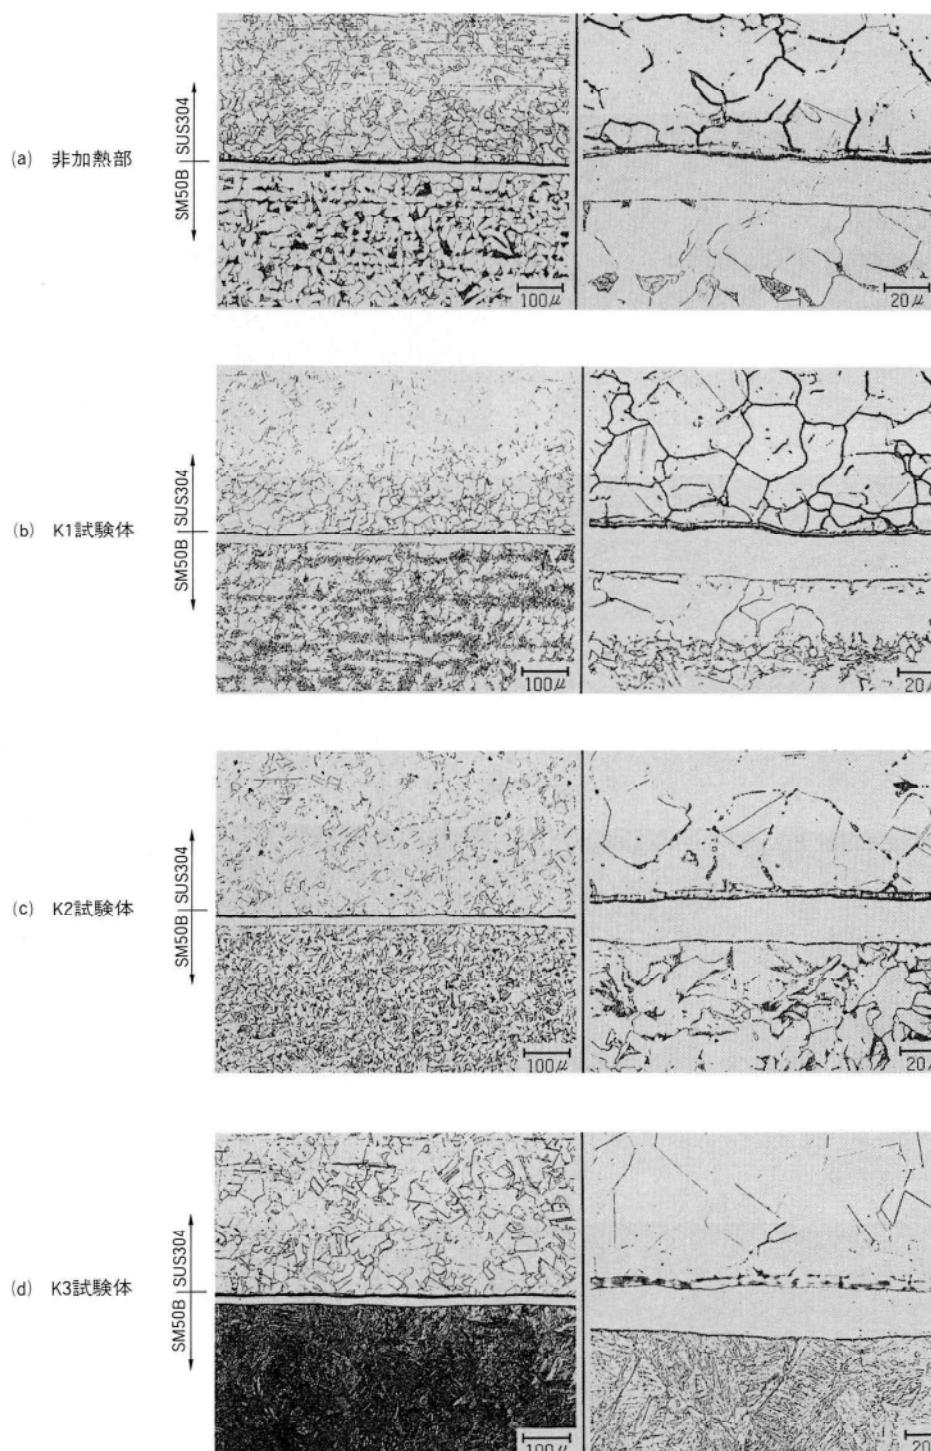
写真-5 加熱ミクロ写真

(Cr炭化物の析出による粒界腐食の発生は、鋭敏化温度域での保持時間が少なくとも数~10数時間以上である)。

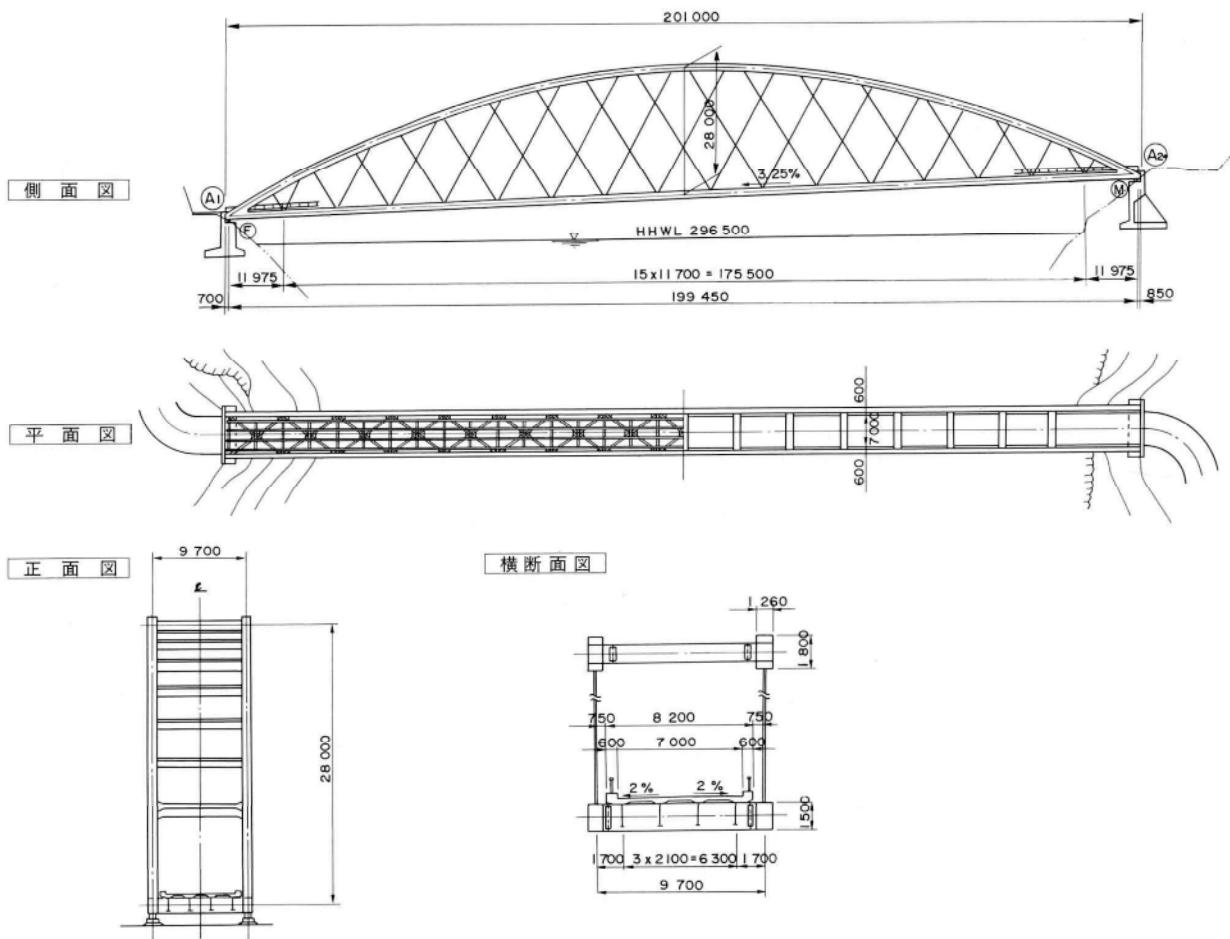
図-2 一般図

前述のように本橋の架設地点は、ダム湖を渡る関係で支間長が200m必要であり、かつ中間橋脚を建設することが不可能であること、橋台前後の取り付け道路部が切り立つ山々の急斜面との関係で急カーブとならざるを得ず、サイドスパンがまったくとれないのと同時に架設工法選定上の限定条件ともなること、現場への輸送経路として考えられる国道168号、および前述の県道の幅員が狭いことやトンネル等による輸送高制限を受けることから部材

のプロポーションに制限を受けること等の地形的要因と、経済性、景観、施工性等を考慮した型式比較検討がコンサル設計段階で実施されている。

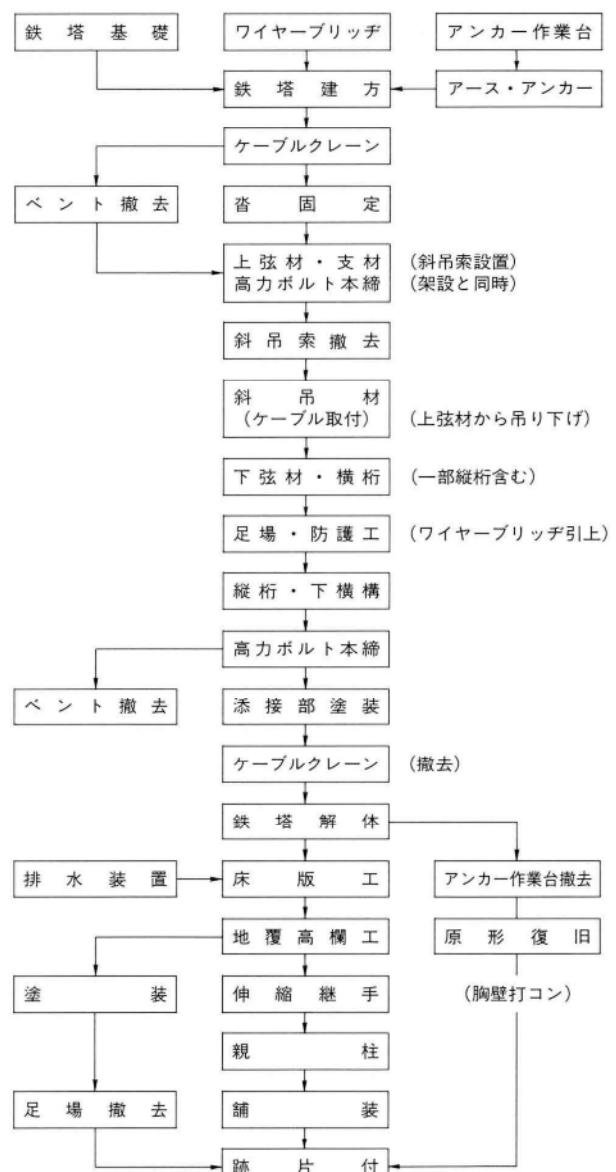
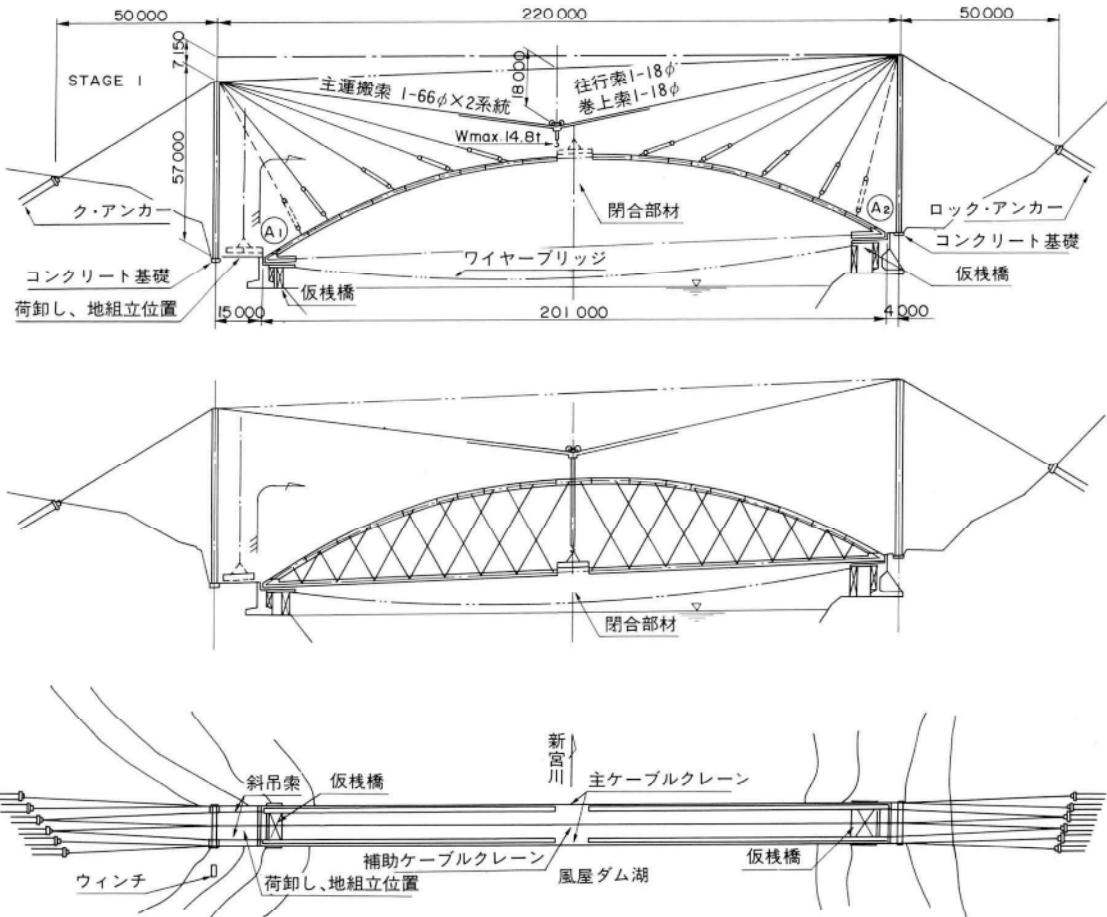
図-6 架設計画一般図

図-6に架設計画一般図を、また表-4に施工順序を示す。

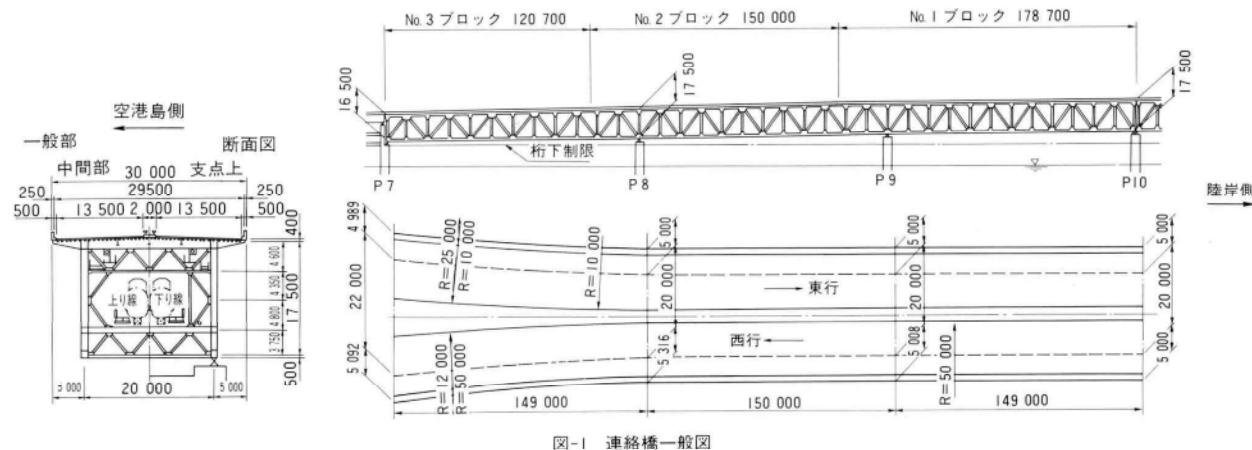
図-1 連絡橋一般図

形式：道路・鉄道併用鋼床版合成3径間連続ダ

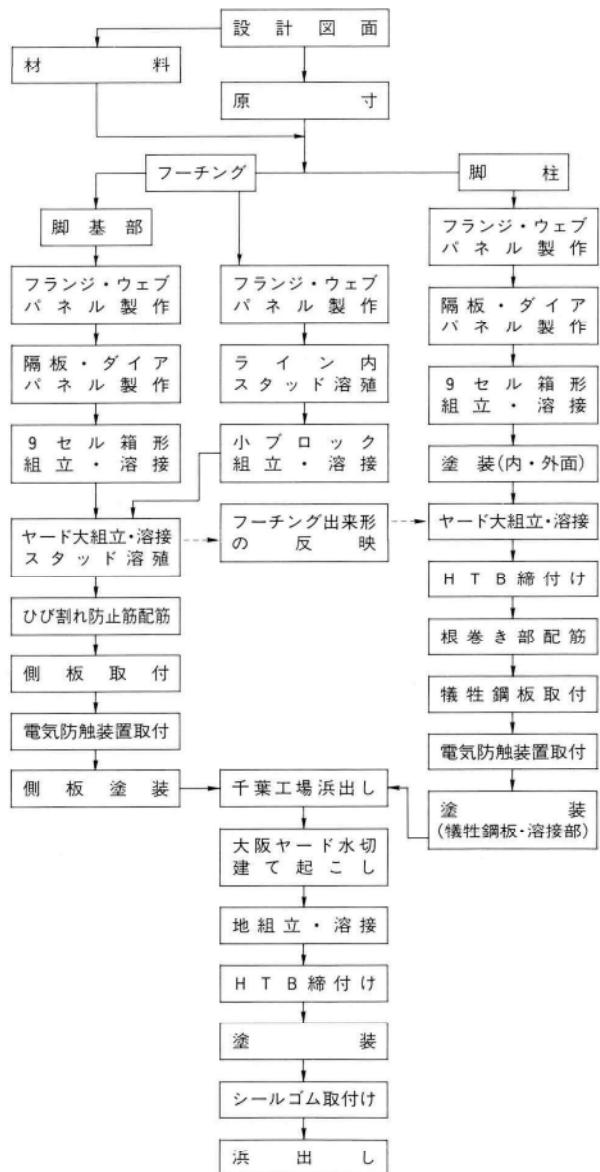
図-4 P21橋脚製作概要工程

今回、工場内管理に主眼を置くためフーチング部と脚柱部を分割して中ブロックとした。脚柱基部および他の脚柱部材についても単材の時点で機械切削を行い、中ブロックの段階でも逐次計測し、フーチングの先行出来形を脚柱出来形に反映した。

が多く、特に低所から高所まで連続施工となるフーチングのウエブおよび脚柱の立向溶接では、油圧シリンダー式の高所作業車を使用した。フーチングの受台は、仮組立のための仮受点とひび割れ防止筋配筋時の本受点に種別し、ヤード溶接完了後仮受点を本受点と入替え、配筋やコンクリート漏洩防止受材の取付けが可能になるよう配置した。

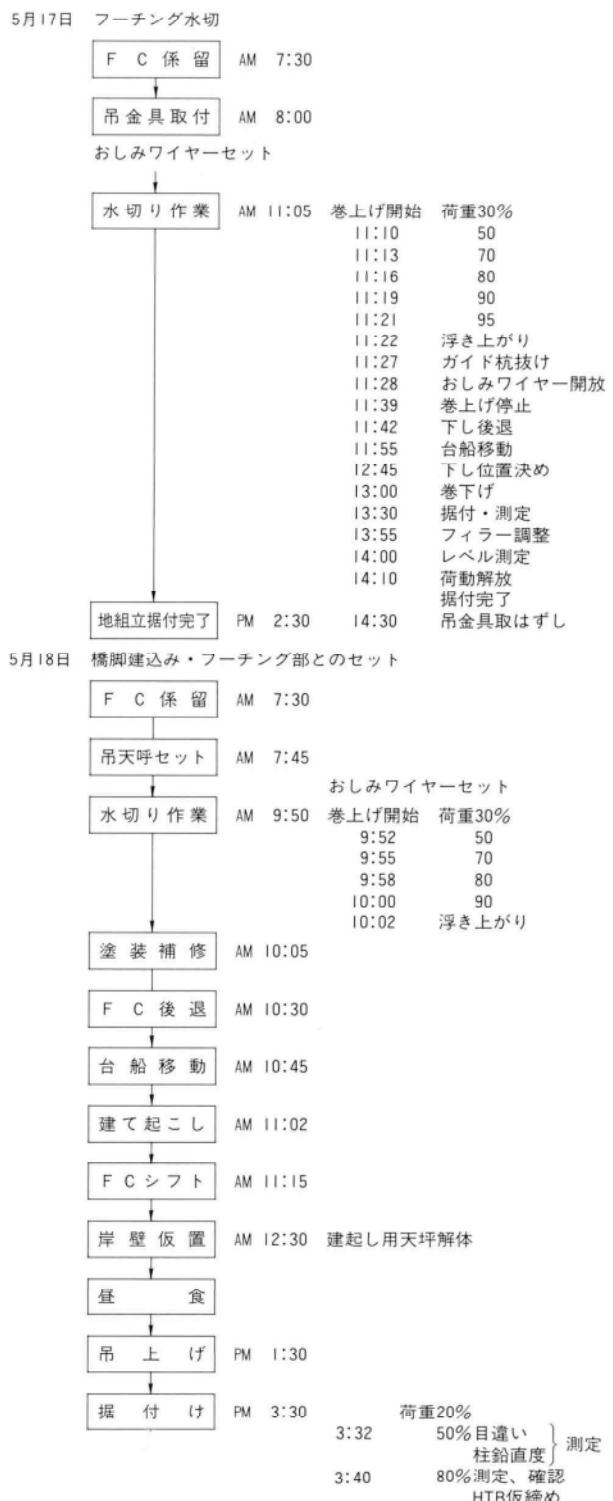
図-12 フーチング・脚水切り作業手順

した点は両者の接合部における目違いおよび鉛直度の確保であった。この為、脚柱基部面および橋脚接合面をフェーシング加工し、水平面を確保、目違いについては、部材ブロック時点からの断面寸法の管理、フーチング形状・橋脚形状の大組立時の寸法管理に留意し、据付一体化時に橋脚ブロックがスムースに収まるよう脚柱基部4面にガイドを設置した。以上の管理により、据付一体化作業はF/C吊下げ1回の作業で鉛直度・目違い共、高精度にて完了した。作業手順を図-12に示す。

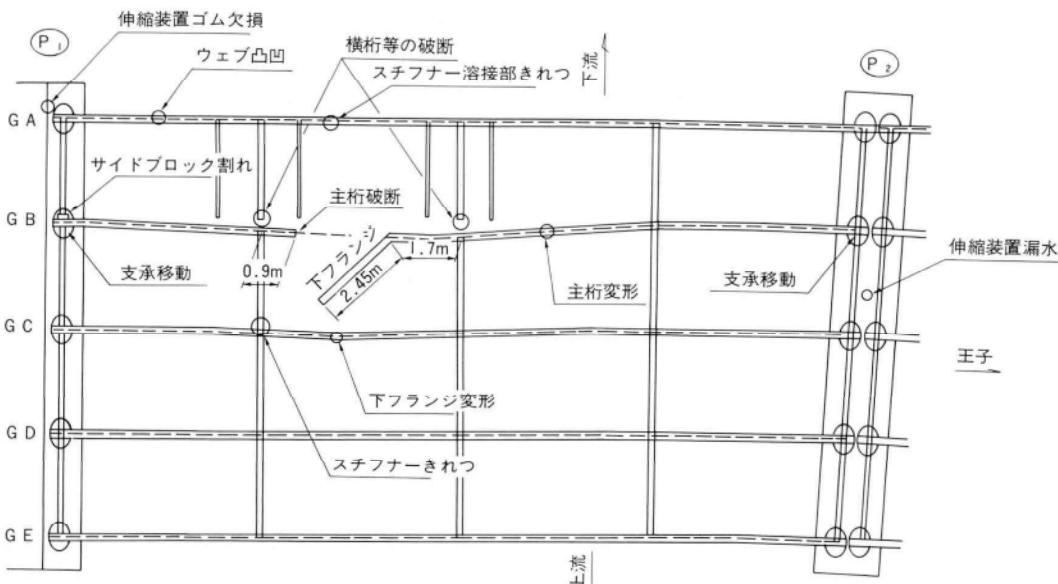
図-2 破損状況図

中桁の破損箇所は横桁と横桁との間にあり、下フランジおよびウェブが面外方向へ大きく変形している。

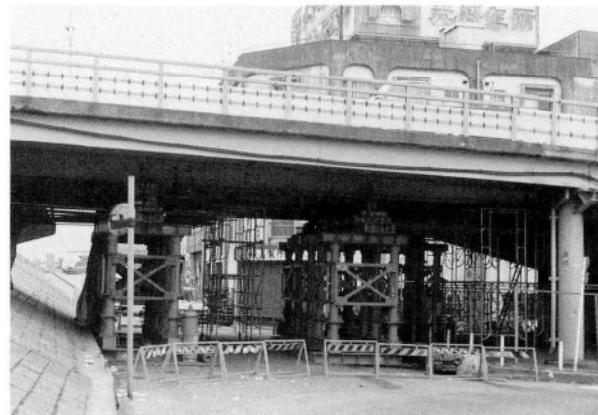
写真-3 ベントの設置

ペントを設置することで破損箇所に作用している応

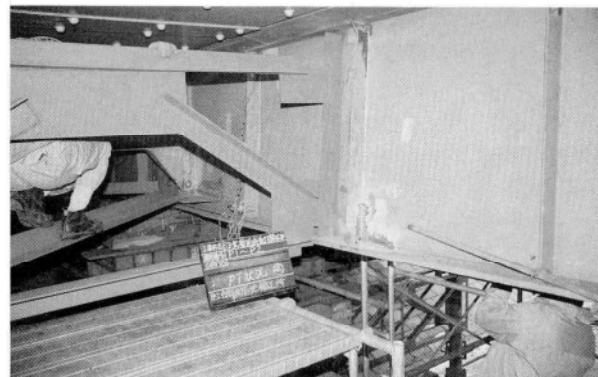
写真-4 横構・対傾構の新設

力を軽減しているが、変形の進展を防止する目的から損傷部付近に対傾構を設置した。

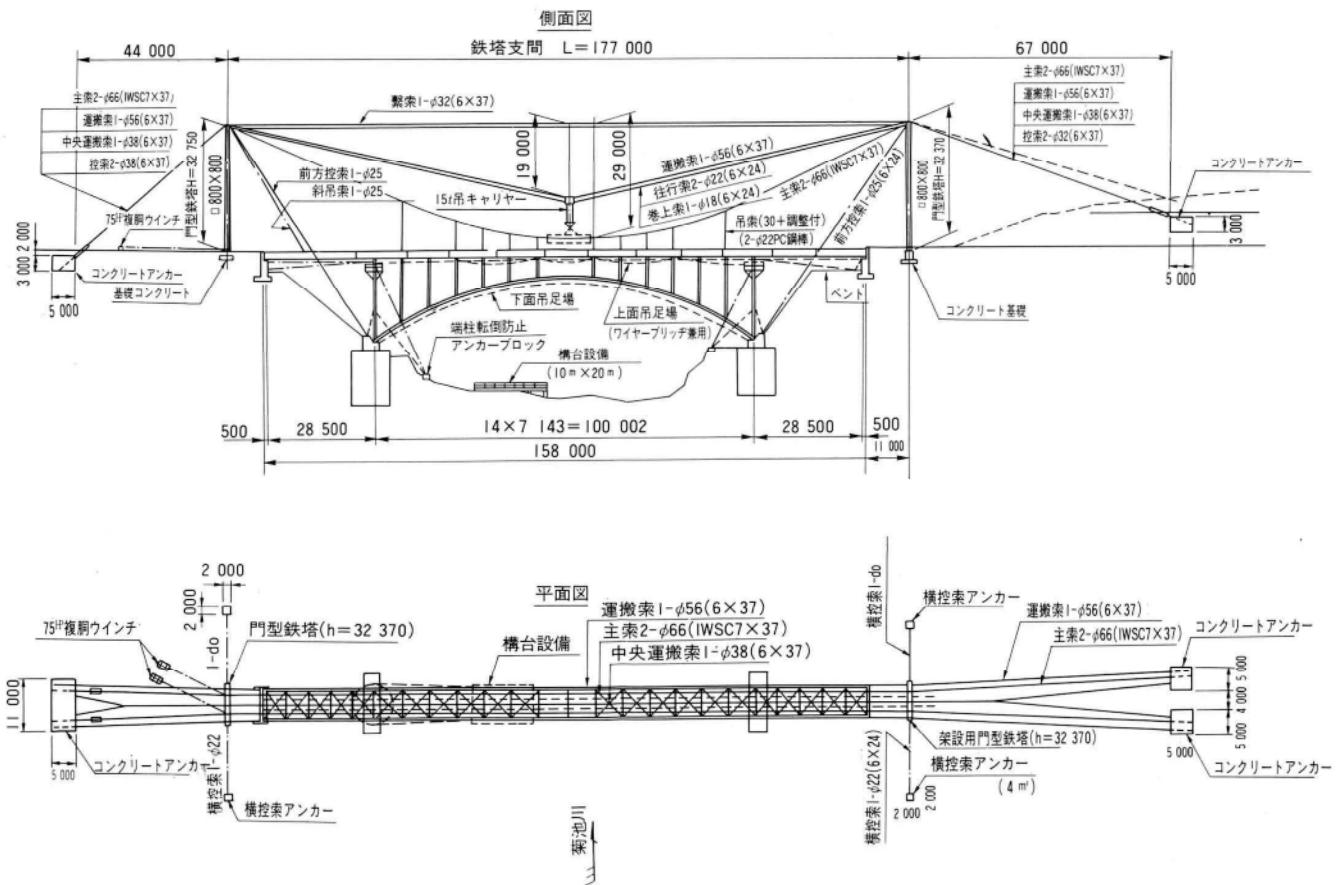
図-2 架設計画図

構台上で面材に地組立した端柱は、2台のケーブルクレーンで構台上に設備している回転治具を使用して立て

起こし、建方を行った。端柱の建方後は沓がピン構造のため、自立できないことから、端柱建方後の転倒防止対策を行った。転倒防止の方法は、既設橋台と河川内にアンカーコンクリートブロックを設置し、橋軸方向の前後にトラワイヤーロープを張った。また、架設段階での形状に合わせて、端柱はセットバックしておいた。

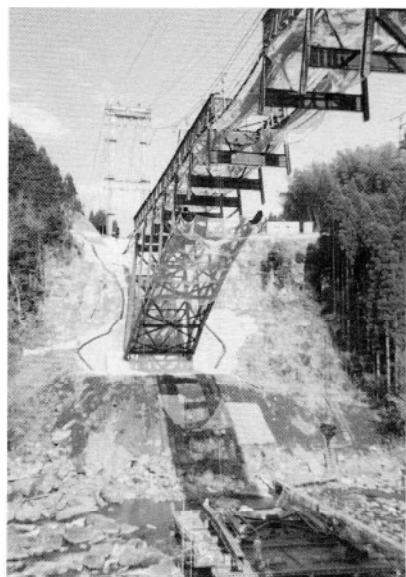
写真-1 アーチ材の架設(アーチ部分)

- ① 垂直材の取り付け、
- ② アーチ材の取り付け、
- ③ 既設アーチ材への引き込み、

の手順で行った。これらの施工時は完成系でないため、完全な添接が行えない。このため、垂直材とアーチ材の連結は、垂直材のフランジ継手部を緩めた後、強制的に仮連結しなければならなかった。この時のフランジの継

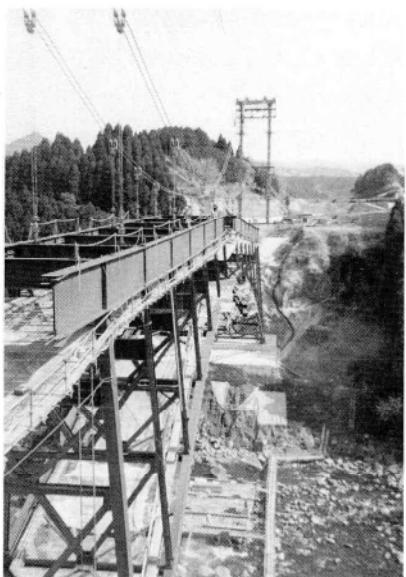
写真-2 アーチ材の架設(桁部分)

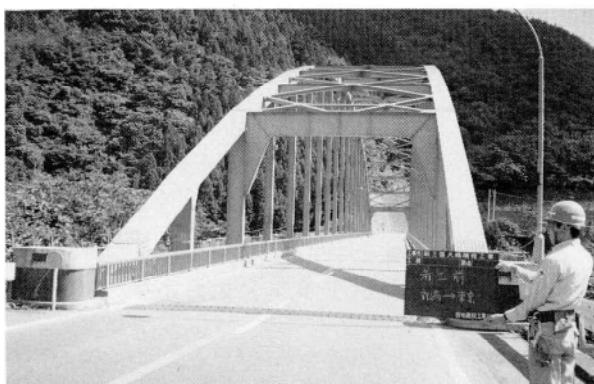
写真-I 着工前写真

本橋の供用開始は、昭和38年と比較的新しいが、近年の交通量の増大、車輌の大型化等により、床版の損傷が著しく、過去数回の補修、補強にもかかわらず、床版下面には遊離石灰の発生、また、橋面アスファルトには床版コンクリートの抜け落ちが予想される、亀甲状のクラックが見られる様になり、一般交通に支障をきたす状態となつた。そこで根本的な対策として床版の取り換え工事を行うことになった。

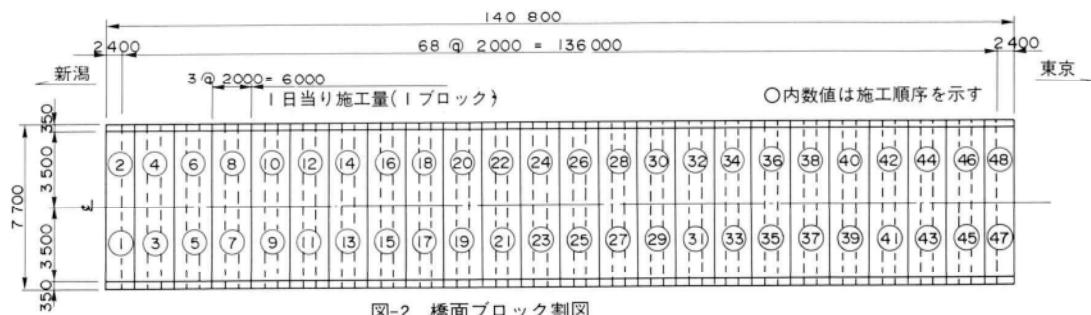
図-2 橋面ブロック割図

本施工は、新三国大橋の既設RC床版を、昼間交通規制を行い撤去し、プレキャスト床版に取り換え、夜間は、交通開放するものである。1日の作業量としては、過去の実績を踏まえて、旧床版全長140mを24分割、さらに、道路中心で2分割し合計48ブロックで施工した。1ブロック約23m<sup>2</sup>でこれは、プレキャスト版3パネル分である。

1日目の施工は下り線側、2日目の施工は上り線側という順に施工し、これを1サイクルとし全部で24サイクルの工程となり、最後に橋面の舗装を行い完了した。

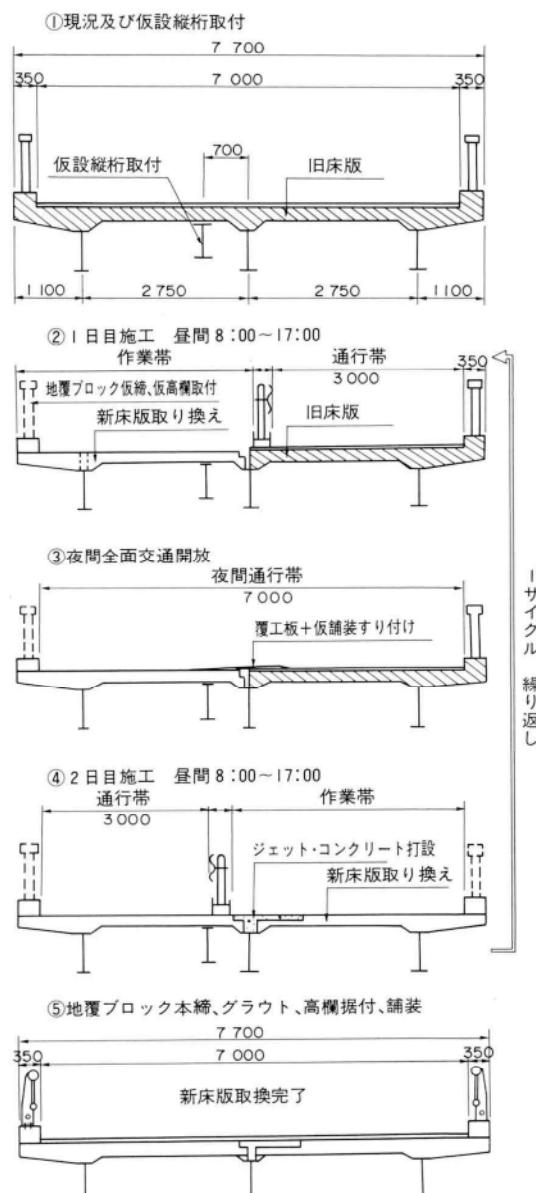
図-3 1サイクル施工概要図

仮設縦桁は、図-3に示すように、旧床版を中心で切断し、新設床版を据付け、全断面連結するまでの1日間は、一搬車輌が新設床版上を通過するため、仮受けをするものである。この仮設縦桁は、新設床版3ブロック分すなわち、3サイクルの施工分（7.0m×3本=21m）を工場製作し、床版取り換え箇所の移動と共に順次転用するものとした。

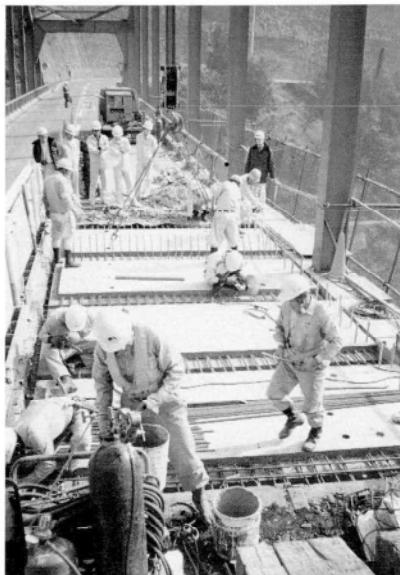
写真-2 床版据付状況

床版の据え付けには、旧床版撤去に使用した20t ラフタークレーを使用し、交通帯を約3分程度止め、床版

運搬用トラックを進入させて、図-7に示す要領で荷取りを行った。

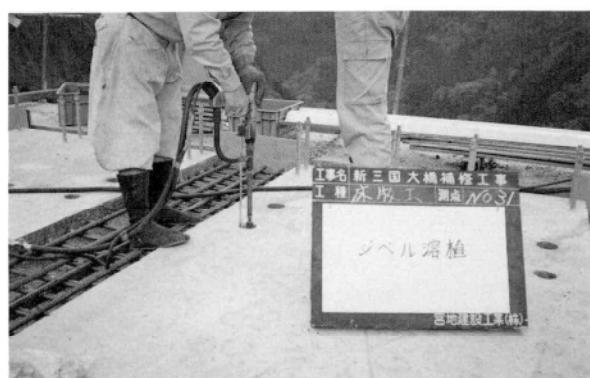
写真-4 スタッドジベル溶植

床版据え付け後、設置位置の調整、床版下面、スキンプレートの溶接、床版パネル間の継手鉄筋の配筋を行い、さらに、既設縦桁上フランジ上に床版定着孔より、スタッドジベルを溶植し、ジェットコンクリートを打設した。

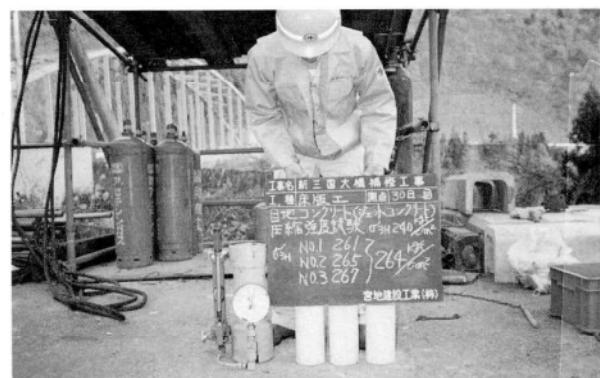
写真-5 圧縮強度現場試験

過後、現場にて圧縮試験を実施し、交通開放に必要な設計強度 $\sigma_{3H}=240\text{kg/cm}^2$ のコンクリート強度を確認した。

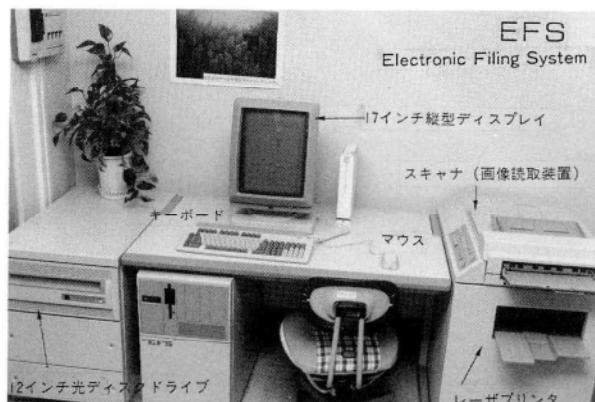
写真-1 光ディスク電子ファイリングシステム(EFS)

使用機種 富士通のEFS	
CPU	: 32bit
磁気ディスク	: 132MB
縦型ディスプレイ	: 解像度 1792 * 2464dot
スキャナー	: A3版、64階調、解像度 200 / 240 * 400dpi
12インチ光ディスクドライブ	: 追記形、カートリッジタイプ、記憶容量 3.6GB
レーザープリンタ	: A3版

て入力している。機器の構成を表-1、写真-1に示す。
