Hybrid 枠設計考と “Synthesis”、“Integration” 力

長岡技術科学大学 環境・建設系教授 長井 正嗣

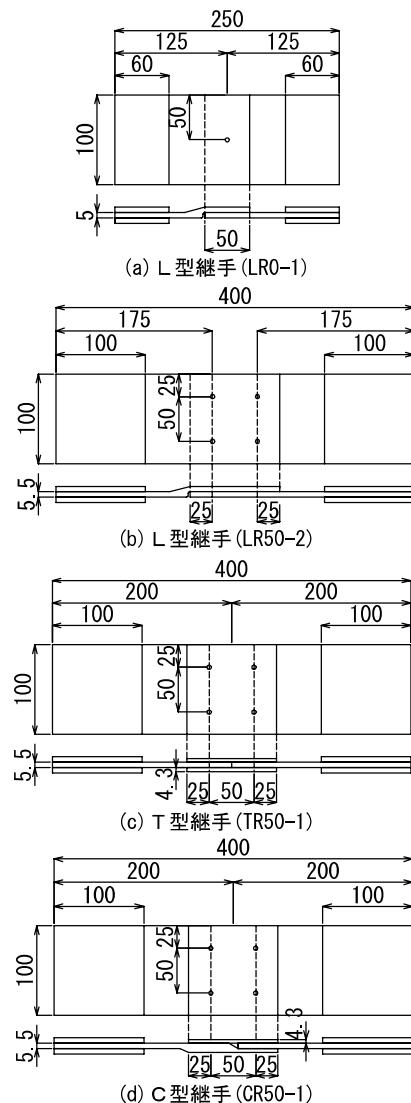
図-3 供試体形状

FRP継手の静的引張試験に用いる供試体の幅は、図-3に示すように、試験機の制約から橋軸直角方向に100mmとし、橋軸方向の長さは400mm、もしくは250mmとした。供試体の種類と構造および試験結果を、

従来の引抜き成形材を用いたFRP合成床版の継手および、母材の破壊荷重とともに表-1に示す。なお、表中の破壊荷重は各供試体の平均値で表示しており、最大引張強度は母材の断面積で破壊荷重を除した値としている。この結果、いずれの継手も、引抜き材の重ね継手と比べ大幅に破壊強度が向上し、TR50-1では母材の60%程度の破壊強度を有することがわかった。

まず、接着面積が増えると接着せん断強度も増加すると考えられることから、従来の重ね継手構造を、図-3 (b) に示すように、継手長さを角形鋼管間に配置できる最大長である100mmに延長した。次に、重ね継手構造では、ラップ面が母材厚中心と偏心することから、継手部片側の曲げ上げた部分に偏心力が作用し、この部分で局部的な引張り破壊が発生する恐れがある。そこで、両面から添接板で挟み込むことにより、継手部に偏心のない図-3 (c) に示すT型継手構造を取り上げた。そして最後に、現場の施工性向上を図るために、T型継手の片面の添接板を母材と一体化し、添接板を上面側のみに当てる図-3 (d) に示すC型継手構造を考案した。なお、FRP継手部は、接着剤により接合されるが、接着するまでの密着性を確保するため、ステンレス製のブラインドリベットを併用している。

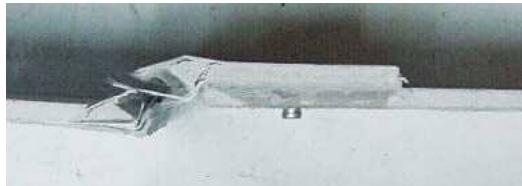
(a) LR0-1

写真-1に試験終了後の各供試体の破壊状況を示す。これより、LR0-1供試体では、接着面では破壊していないものの、継手方向の強化繊維が少なく、屈曲部に作用する引き延ばす力に抵抗できないため、この部分にて破壊している。LR50-2供試体では、接着界面近傍にて表層部の樹脂層を引きはがすような層間はく離を伴う引張り破壊が見られた。これは、継手の偏心により、接着界面に引張り力が作用するためである。また、供試体内の1体では、屈曲部が引き延ばされることによって、この部分の強化繊維の層間はく離がみられた。したがって、この継手構造では、LR0-1と同様に屈曲部が伸びることで継手部の変形が大きくなる可能性があることがわかった。添接板継手であるTR50-1、CR50-1供試体では、いずれも接着剤層の破壊ではなく、母材または添接板の表層界面で破壊しており、接着強度は十分であることがわかった。なお、CR50-1の破壊強度がTR50-1のものと比べ若干小さいのは、C型継手の添接板と母材を一体化し

写真-1 各試供体の破壊状況

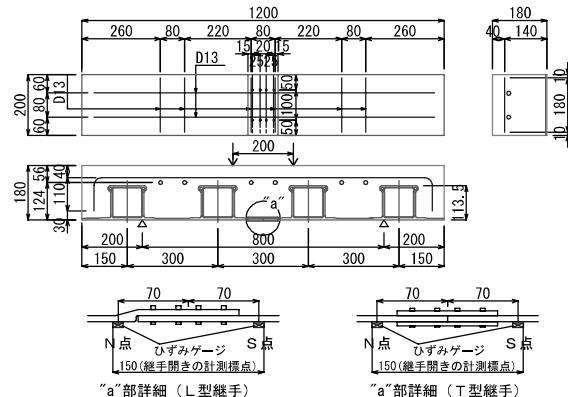
図-4 はり供試体（L,T型継手）

床版中のFRP継手部は、床版の曲げ作用をFRP-RC合成断面にて負担する構造となる。この場合、FRPの片面はコンクリートが充填されており、継手部FRPの面外への変形が拘束されるため、板要素供試体とは異なった荷重状態となることが考えられる。このため、床版からFRP継手を含む橋軸方向はりを取り出した合成はり供試体による曲げ試験を実施し、コンクリートによる変形拘束下での継手の耐荷力を調べた。試験に用いた継手形状はL型、T型、C型の3種類とし、供試体の形状を図-4、図-5に示す。ここで、C型継手は、リベット間隔を広げた場合の継手性状を調べるため供試体幅を300mmとし、角形鋼管の影響によるはりの破壊を防止するため、角形鋼管を省略した。この曲げ試験における、リベット配置は、LR100-4（L型継手）では橋軸直角方向に100mm間隔で4列、TR100-2（T型継手）では100mm間

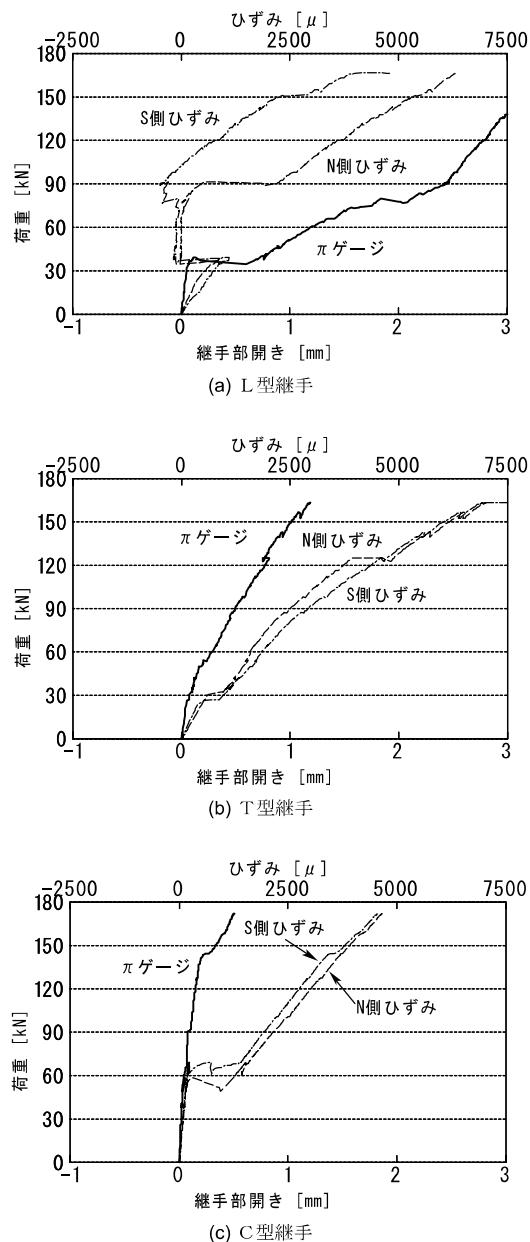
図-6 荷重-ひずみ、荷重-開きの関係

図-6 (a)～(c) に各継手形式を含むはりの荷重とひずみ、および荷重と継手部の開きの関係を示す。

L型継手の供試体では、約40kNで継手部の開きが急激に大きくなり、ひずみの値が小さくなる傾向が見られ

る。これは、直後の観察によって、継手の曲げ上げ部に図-12、写真-5に示すような伸びがみられたことから、この影響と考えられる。また、載荷を継続すると70kN程度まで、FRPのひずみが停留する。これは、図-7の局部伸びによるもので、N点側では、表面となる下面側のひずみ増加が止まったためと考えられ、S点側はFRP板がN点側ではなく離し、写真-2のような変形が起こることでS点に局部的な負の曲げが加わり、圧縮ひずみが生じていると考えられる。約70kN以降のFRP底板ひずみは、鋼管側面のひび割れ開口が大きくなり、再び引張りひずみが増加した。

一方、T型継手供試体における、荷重と継手部の開きの関係からは、コンクリートがせん断破壊するまで、大きな変曲点は見られず、破壊後も、継手部のFRP板に損傷は見られなかったことから、継手として十分な耐荷力を有していることがわかった。なお、ひずみの値が30kN、125kN程度で若干不連続になっているのは、コンクリートのひび割れの影響と考えられる。

C型継手供試体における、荷重とひずみの関係では、約60kNでひずみが急激に増えていることがわかる。これは、図-8に示す、55kN、68kNで発生している載荷点直下のひび割れ、およびコンクリートとFRP底板のはく離の影響と考えられる。しかし、荷重と開口の関係において、この荷重で変化が見られないのは、これらのひび割れが、標点の外側で生じているためである。また、140kN以降で、開口量が不連続となっている箇所は、標点間に生じたひび割れの影響と考えられる。

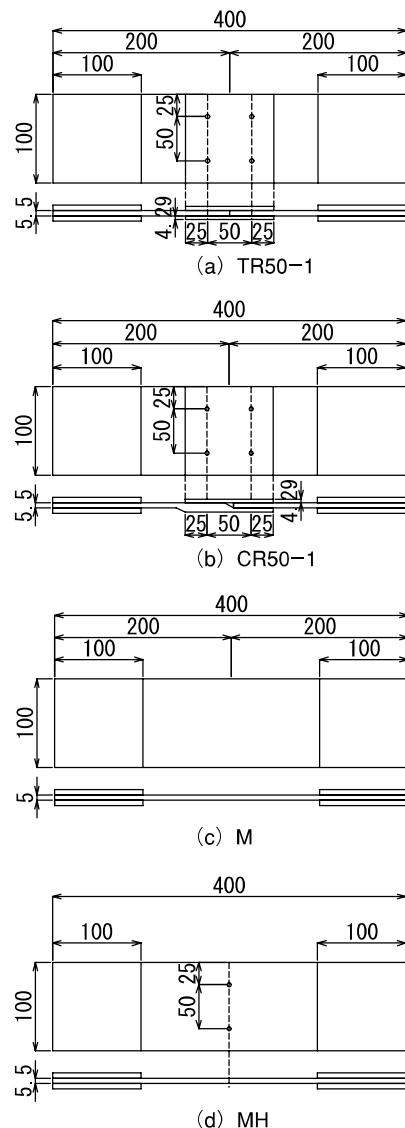
図-9 継手部供試体

FRP継手も、車輌の走行により繰り返し応力を受けるため、疲労に対する耐久性を確認する必要がある。一般に、FRP材料が繰り返し応力を受けると、纖維と樹脂との間のはく離、樹脂部分の疲れによる白化を生じ、徐々に剛性が低下し疲労破壊する⁴⁾が、材料構成により疲労強度が異なるため、これまで明確な疲労特性が示されていない。さらに、FRP継手では、材料の疲労特性だけでなく、継手部の構造や接着剤の物性などの影響も受けると考えられる。したがって、ここでは、本床版に用いるFRP継手の疲労試験を実施し、疲労特性、破壊形式などを明らかにする。

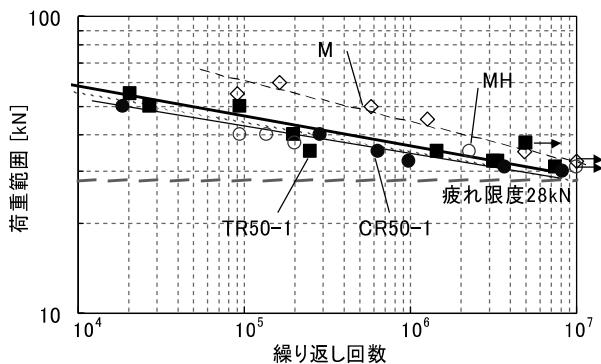
図-10 S-N関係

応力集中によって疲労破断したものと考えられる。以上のように破壊位置が変わっても、継手ありの全疲労データは図-10に示したように、孔あきのMHデータとほぼ一致し、S-N線の傾きは $m=6$ 程度となり、鋼材の $m=3$ と比べ緩やかとなる。また、FRPでは、疲労限度に相当

T型継手とC型継手の供試体では、母材と比べると若干疲労耐久性が低くなるものの、S-N関係に両者で大きな差ではなく、MHのS-N曲線とほぼ等しくなった。しかし、両継手の供試体では、荷重範囲が大きい領域では、写真-5(a)、(b)に示すように、接着界面で母材表層をはぎ取る破壊モードとなるのに対し、荷重範囲が小さい領域では、写真-5(c)に示すように、リベット孔断面における母材破断となっている。これは、荷重範囲が大きい場合は、変形により接着面に作用するずれせん断力が大きく、接着面で破壊し、荷重範囲が小さくなると接着面では破壊せず、リベット孔を起点とした母材破断するためである。また、C型継手では、写真-5(d)に示すような変厚部における破壊も見られているが、これは増厚する部分の繊維の端面が重なり、この部分での

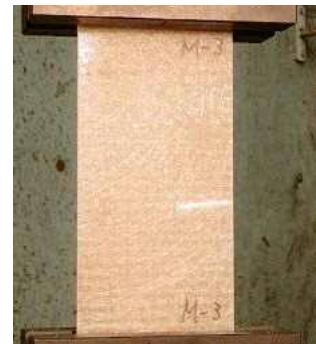
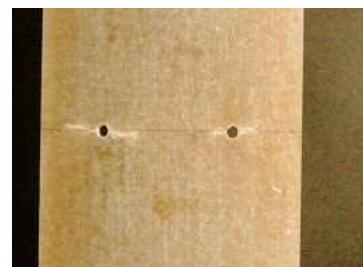
写真-4 試験時の亀裂状況

回数は近づいており、母材Mの32.5kNと孔をあけたMHの31kNでは、1千万回の載荷においても破壊していない。このことから、荷重範囲が大きい場合には、リベット孔で繊維を破断することがFRP継手の疲労特性に大きく影響を与えるものの、荷重範囲が小さくなると、ほとんど影響を与えないことがわかった。母材およびMH供試体の亀裂発生状況を写真-4に示す。

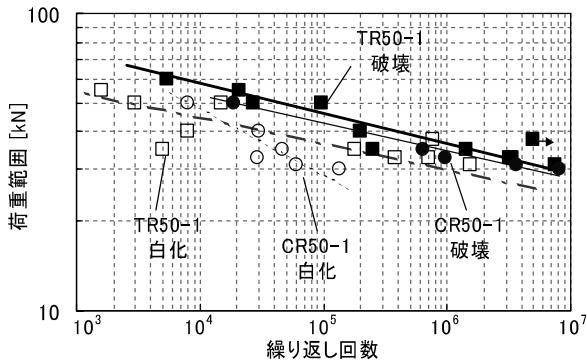
図-11 破壊と白化までのS-N関係

継手の疲労強度が、母材の疲労に影響されることは明らかであるが、FRPが疲労を受けた場合、破断以前に白化現象が生じ、この発生によって破壊寿命が予測できる可能性のある。このため、図-11に白化現象が生じた回数を破壊のS-N関係に追加した。白化現象の発生は目視観察にて行ったため、若干の誤差が含まれているが、T型継手における白化現象が生じてから破壊するまでの回数は、10倍程度の回数であり、白化現象が破壊回数と比べかなり早期の段階で見つかっている。また、C型継手の白化現象は、荷重範囲の小さい範囲において、破壊回数よりさらに早期に観察されている。これは、母材と添接板を一体化した増厚部において、強化纖維を徐々に増やしているが、増厚部の傾斜止端部で応力集中により、早期に白化現象が生じたためである。したがって、この部分に白化現象が生じてもかなりの残存寿命があり、白化現象を使用限界とするには安全すぎるとも言える。

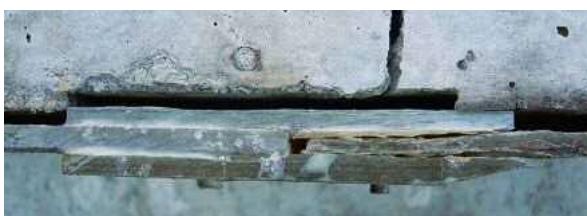
写真-7 繊維層間のせん断破壊状況

いに関わらず、ほぼ同一直線上に位置しており、リベット配置による差はないことがわかった。なお、引張疲労試験では、リベット孔から疲労亀裂が進展するものもあったが、接着剤が固まるまでの添接板と母材を密着させることが出来る範囲で、リベット数を減らしても問題がないことが明らかになった。また、継手部の破壊形態は、添接板と母材を一体化した増厚部分での纖維層間でせん断破壊（写真-7）もしくは、増厚始点部の纖維破断（写真-8）となった。これは、前者が、一般部から増厚部に纖維を配置する際、厚さ方向に曲げて配置する纖維が不足していたためと考えられ、後者は変厚部において追加する纖維の端部における応力集中の影響である。

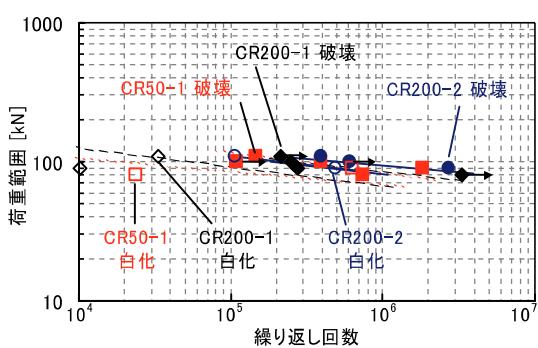
図-14 破壊と白化までのS-N関係

また、図-14に、継手部の白化発生から破壊に至るまでの関係を示すが、合成はり中におけるFRP継手は、白化現象発生寿命の5倍以上の繰返し載荷に耐えられることがわかる。ただし、この伸び率は、板要素試験の時と比べ小さく、白化により継手部の破壊寿命を推定できる可能性を示唆している。

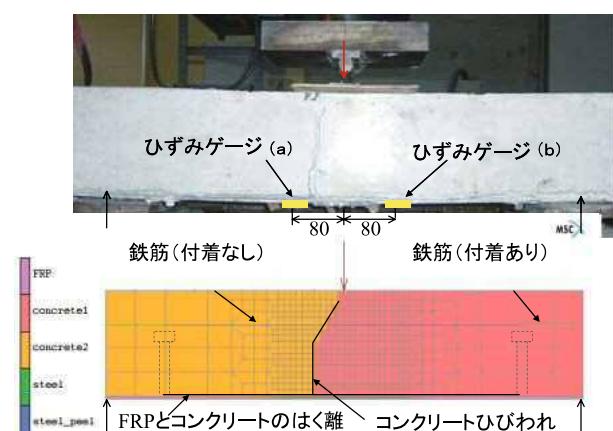
図-15 試験時のひび割れ状況と解析モデル

解析は汎用解析プログラム Marc を用い、解析モデルは、図-15に示すように、試験時のひび割れ、はく離を、試験と同様の位置に接触要素によりモデル化したものを使用した。試験における材料特性と解析条件を表-4に示す。なお、解析は幅方向（奥行き方向）における平面応力状態を仮定している。ただし、解析と実験の整合性をとるため、実験時に貼付した継手の外側のひずみゲージの値と解析値の比較を行った。

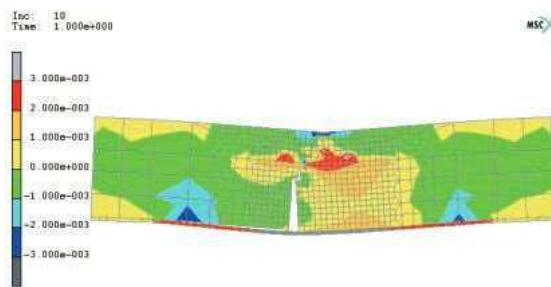
図-16 解析結果（変形は5倍で表示）

図-16に、解析によるはりの変形および長さ方向のひずみ結果を示す。これより、コンクリートひび割れとはく離状況については、実験結果とほぼ一致していることが確認できた。なお、コンクリート中央部の濃色で示す部分に大きな引張ひずみが発生しているが、これは鉄筋付近であり、コンクリートのひび割れにより中立軸が上昇し、鉄筋が引張力を負担するためと考えられる。

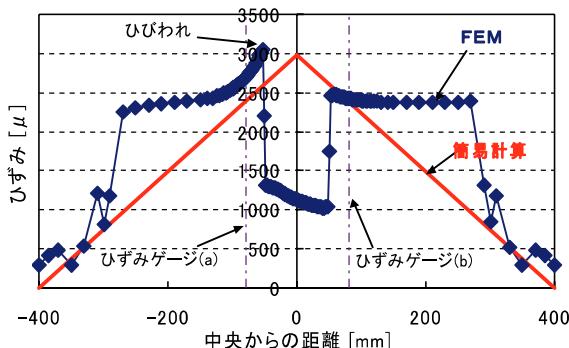
図-17 FRP底板の長さ方向ひずみの解析値

図-17に、100kNを載荷したときのFEMおよび、引張り側コンクリートを無視した剛性を用いてはり理論により簡易計算した、FRP底板における長さ方向のひずみ

分布を示す。FEMのひずみ分布が左右非対称となるのは、コンクリートのひび割れの影響であり、中央部のひずみが小さくなっているのは、継手部の剛性が添接板により高くなっているためである。これより、継手部に生じるひずみの最大値は、発生位置は異なるものの、両計算値で、ほぼ等しくなることがわかった。

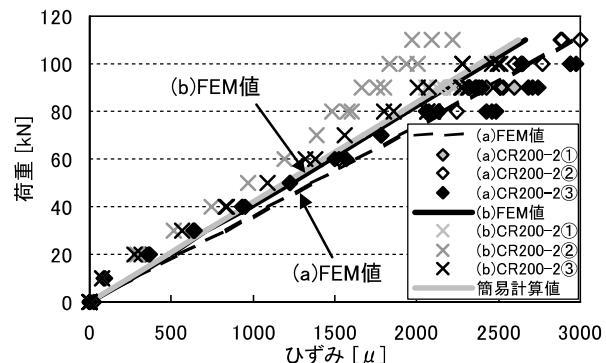
図-18 荷重一ひずみ関係の比較

図-18に示す中央から左右80mm離れた(a)、(b)点のGFRP下側のひずみを、CR200-2の実験値をプロットで、解析値を実線で図-23に示す。実験値は、3体の供試体でひび割れ発生後にそれぞれ数度測定しているため、ひび割れやはく離の進展により、ひずみ値にはばらつきが見られている。実験値とFEM値は、ともにコンクリートのひび割れの影響で、ひび割れに近い側(a)のひずみが大きくなってしまっており、ほぼ同様の傾向を示していることから、FEMは妥当なものであると評価できる。ただし、簡易計算値でも、ひび割れから離れた(b)のひずみは、FEM値とほぼ一致しており、継手に作用する最大ひずみ値も同等であることから、継手部に作用する長さ方向の引張応力は、簡易計算により求めることとした。

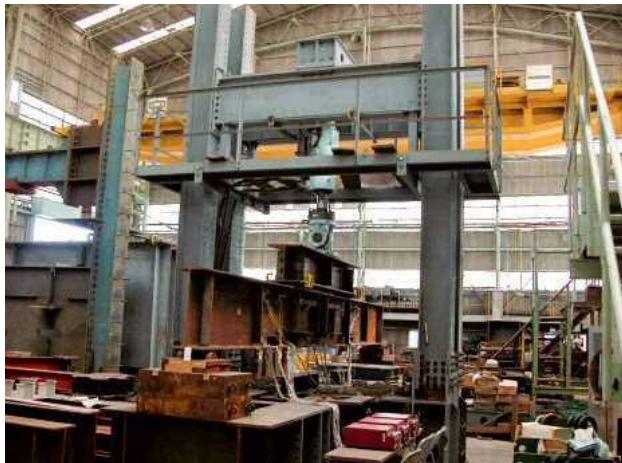
写真-1 試験体状況

疲労試験は、宮地鐵工所所有の試験機(油圧サーボ式アクチュエーター)を利用して行い、支間を6m、荷重点間距離を2mとし、試験体が四点曲げとなるようにした。すべての試験体に対して上限荷重470kN、下限荷重10kN、荷重範囲460kNとした一定振幅荷重下で実施し、載荷周波数は1Hz、荷重波形は正弦波とした。試験状況を写真-1に示す。定期的に磁粉探傷試験(MT)を実施し、疲労き裂発生の確認やき裂進展状況を確認した。

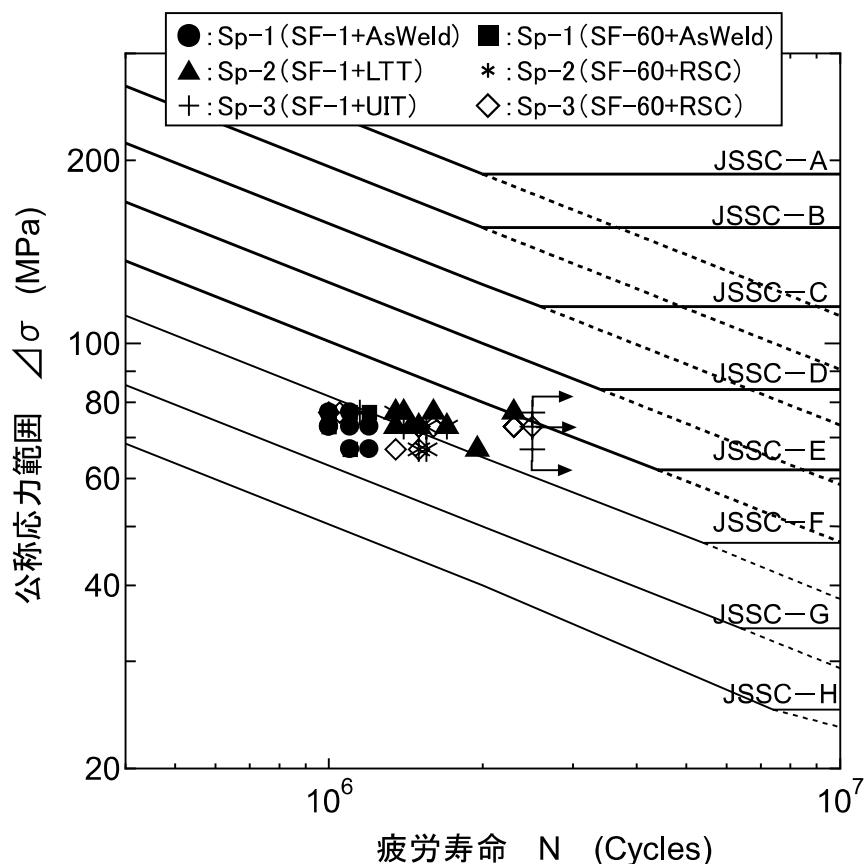
図-2 疲労試験結果

各試験体の疲労試験結果は、面外ガセット溶接部で確認した全ての疲労き裂を対象とした。試験データの取扱は、疲労き裂が発生したガセット溶接継手部での公称応力範囲と疲労き裂長さが10mm以上になった時点での繰返し回数で、S-N線図に整理した。その結果を図-2に示す。図中の実線と点線はJSSC指針で規定されている疲労設計△σ-N関係である。

試験体Sp-1は、溶接材料を同一の試験体にSF-1とSF-60に2種類使用し、溶接のまま（溶接後処理を行わない）の試験体である。この試験体の結果において、SF-1+AsWeldは●、SF-60+AsWeldは■と図-2に整理した。溶接材料に関係なくJSSC指針の疲労設計 $\Delta\sigma$ -N関係のG等級とF等級の間に位置し、面外ガセットのG等級を満足している。溶接材料を2種類使用し溶接後処理を施した試験体Sp-1での疲労試験結果より、溶接材料を変えてても疲労強度が大きく変わるような試験データは得られなかった。

試験体Sp-3は、溶接材料SF-60と溶接後処理RSCと溶接材料SF-1と溶接後処理UITの組合せで製作した試験体である。この試験体の結果は、SF-60+RSCは◇で、SF-1+UITは+で、図-2に整理した。SF-60+RSCの試験結果◇の多くはF等級上に位置し、E等級程度までばらついていることが確認できる。そして、SF-1+UITの結果+は、250万回まで試験を続けたが疲労き裂を確認出来なかつたので、E等級以上と整理した。

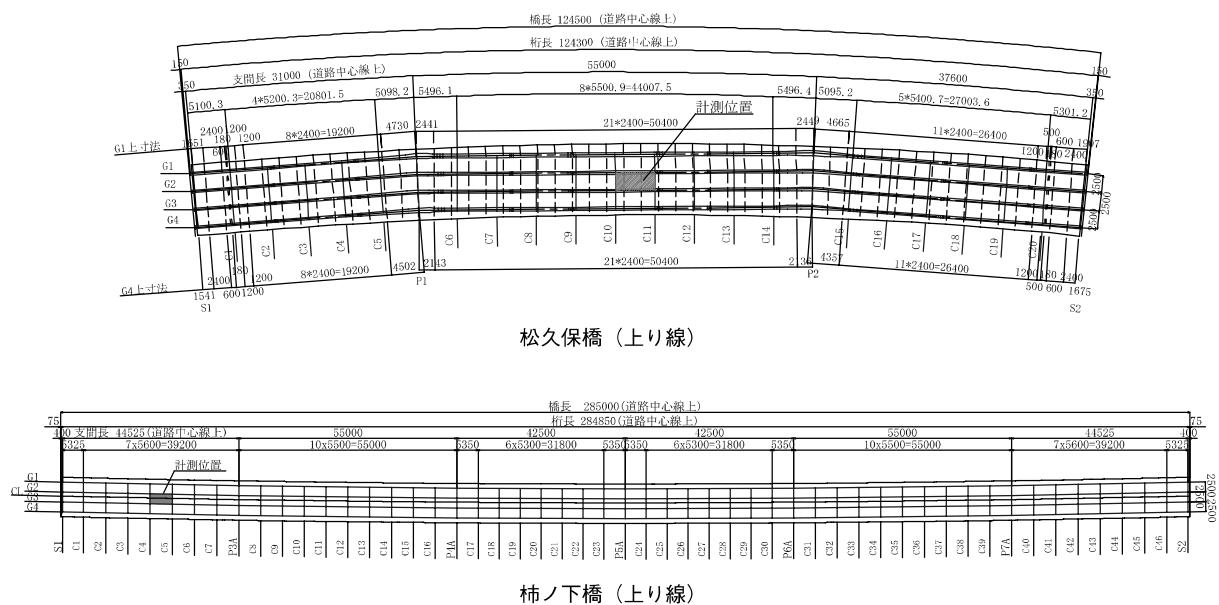
図-2 一般図と計測位置

道路橋の床版では、交通荷重によるひび割れなどにより剛性が低下し、たわみが増加することがこれまでの実験等により確認されている²⁾。このため、建設当初、供用2年半後および、供用10年後での載荷試験による床版のたわみを比較することで、交通荷重による剛性の変化を調査することとした。また、RC床版との比較を行うため、FRP合成床版を適用した松久保橋と同一路線で床版支間、床版厚の等しいRC床版を有する柿ノ下橋についても載荷試験を実施した。

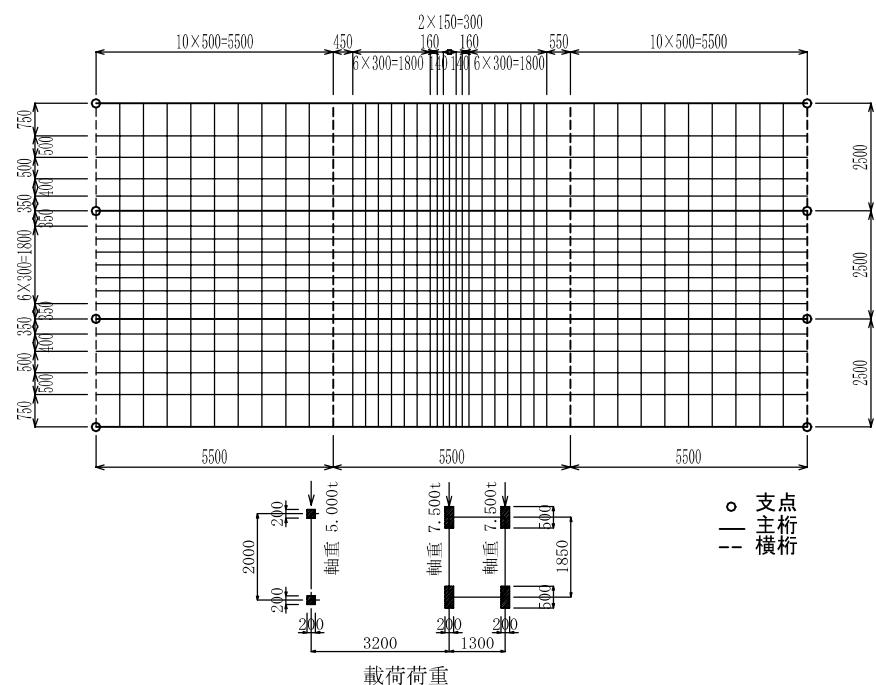
図-5 解析メッシュと載荷荷重

床版のたわみは、当初は引張り側コンクリートも有効（全断面有効）に作用し、輪荷重のくり返し走行の影響などにより、コンクリートにひび割れが進展し、引張側コンクリートを無視した理論たわみに到達した時を使用限界とする考え方がある⁴⁾。このため、本橋の理論たわみを求めるため、直交異方性版による解析を実施した。

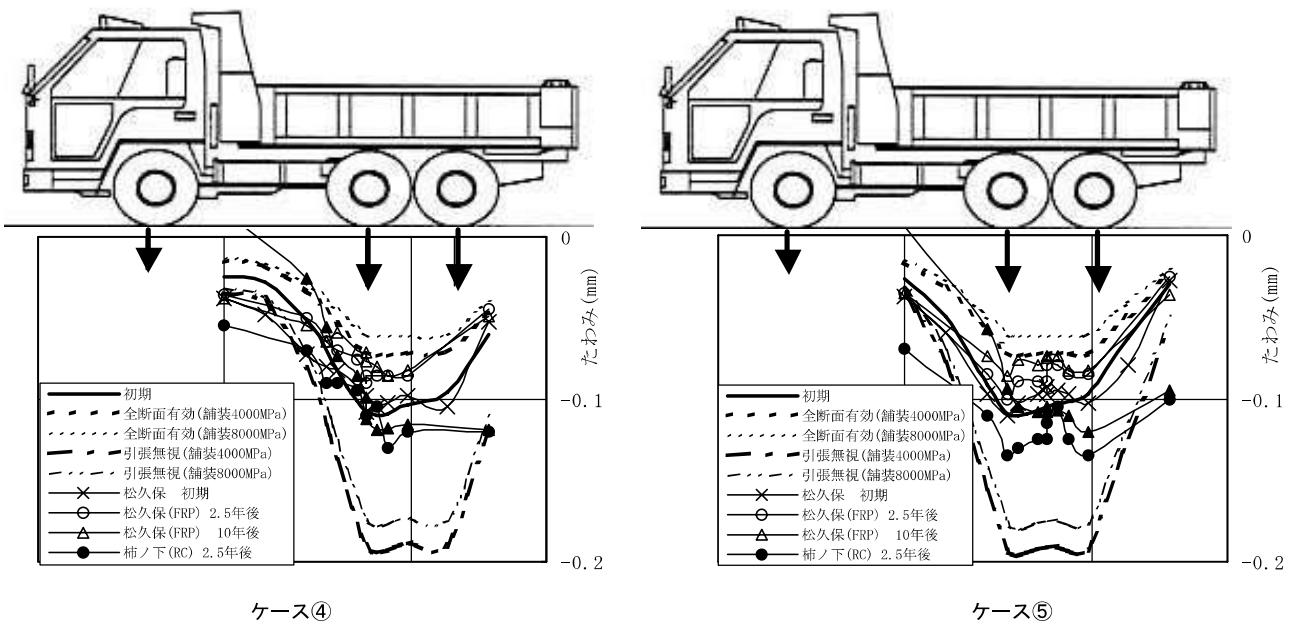
図-7 載荷試験によるたわみ

図-7に、主な載荷位置のたわみを、各載荷時の全断面有効の解析値および引張無視の解析値とともに示す。なお、各載荷時のたわみは、横断勾配の影響や壁高欄の剛性の影響を除去するため、G1側載荷とG4側載荷の平均値で表示した。

一方、RC床版（柿ノ下橋）のたわみは、舗装の剛性を考慮した全断面有効の解析値と比べてたわみが大きくなってしまっており、剛性が低下していることが確認できる。また、たわみ分布は、供用後2.5年後に比べ、10年後のものの方が尖った分布形状となっている。これは、床版下面に橋軸直角方向のひびわれが多く生じていたことから判断して、このひびわれの影響により橋軸方向の剛性が低下したことに起因していると考えられる。

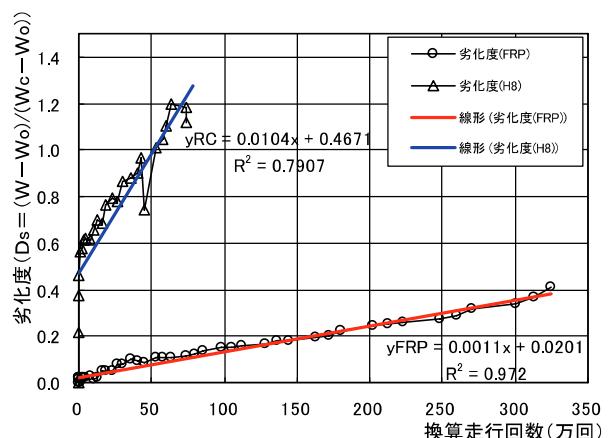
図-8 輪荷重走行試験の結果

FRP合成床版に対しては、過去の輪荷重走行試験の結果から、図-8に示す劣化度曲線²⁾が示されており、FRP合成床版の疲労劣化はRC床版と比べ非常に緩やかとなることがわかっている。

そこで、10年経過後の載荷試験結果を用いることにより、(1)式にて劣化度を算出すると、FRP合成床版では、ほぼ $D_\delta = 0$ 、RC床版の場合、 $D_\delta = 0.3 \sim 0.5$ 程度となつた。これを、図-8の劣化度に当てはめると、高知自動車道における約10年の車輌走行は、輪荷重走行試験における初期の段階であるが、劣化度の傾向は、実際の交通荷重においても輪荷重走行試験と同様の傾向となることがわかった。なお、10年間の車輌走行による劣化が小さいのは、高知自動車道の交通量（15,000台/日）が比較的少なく、大型車混入率（8%）も低い⁵⁾ことに起因していると考えられる。

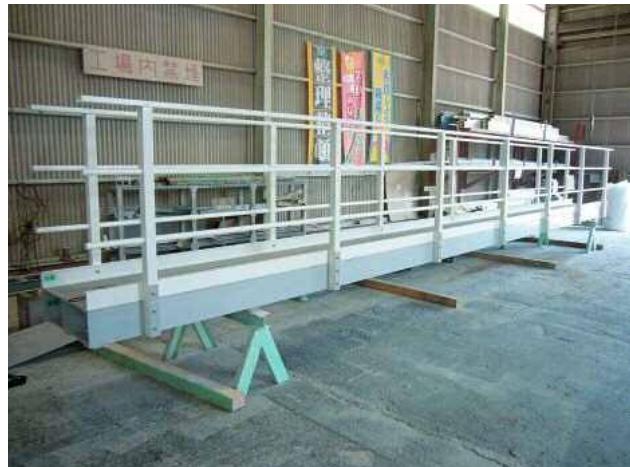
写真-2 10m級FRP検査路

から10mまで広げて横桁数を減少させた合理化橋梁の採用が増加している。そのため、当社では、この横桁間隔が10mの合理化橋梁に適用可能な支間10mに対応した10m級FRP検査路を開発した（図-1、写真-2参照）。本報告では、この10m級検査路の開発において、橋梁用検査路としての性能照査のため実施した、実物大のモデルを用いた載荷試験および振動試験等の各種試験の概要について報告する。

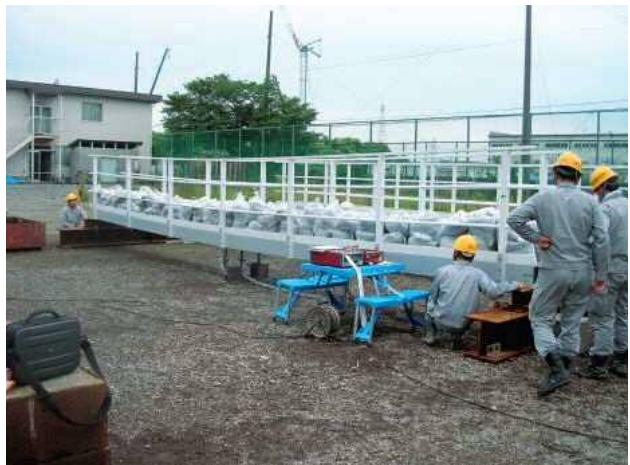
写真-3 鉛直荷重載荷試験

群集荷重に相当する荷重を、土のうを用いて載荷した(写真-3参照)。この試験結果より、設計荷重(群集荷重満載)に対して耐力があり、変位に対しても設計値よりも小さいことが確認された。

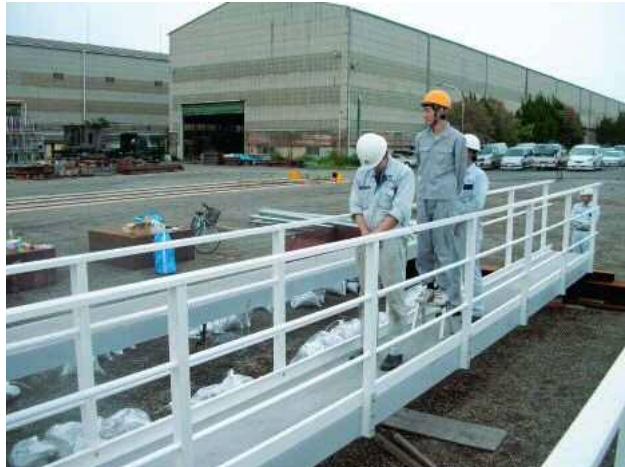
写真-4 衝撃応答試験

加わるため、載荷人数が多くなると固有振動数が低くなるが、5人の作業者が載った状態でも、固有振動数は2.93Hzであった。一般的に、歩道橋では歩行者の歩調は

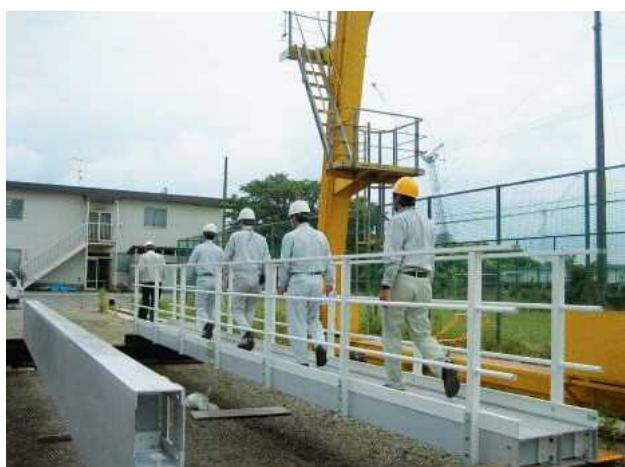
写真-5 歩行振動試験

ほぼ2Hzであり、固有振動数が2Hzに近い場合には歩行者に不快感を与えるため、好ましくないとされているため（「立体横断施設基準・同解説」（社）日本道路協会、昭和54年1月より）、この固有振動数は歩行に問題ない範囲であると考えられる。

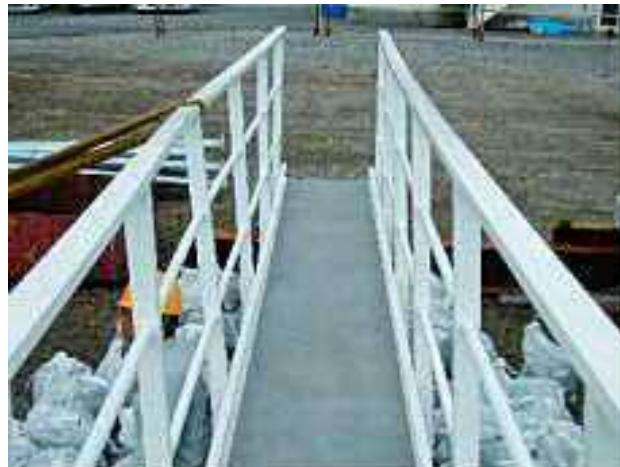
写真-6 手摺りの水平載荷試験

手摺りの支柱と梁材はボルトで固定しており、このボルトの支柱および梁材のウェブでの定着部の損傷に着目して、手摺りの水平載荷実験を行った（写真-6参照）。なお、この試験では、設計荷重の3倍まで載荷を行った。

この実験より、設計荷重の3倍の載荷荷重において、支柱本体、支柱および梁材のウェブのボルト定着部において、特に損傷のないことが確認された。

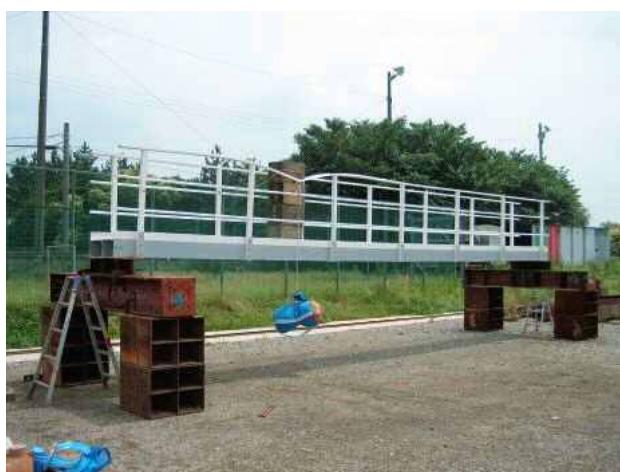
写真-7 落下試験

本検査路の手摺の設計荷重は、鋼製検査路と同様に「防護柵の設置基準・同解説 種別P（日本道路協会H16.3）」に準拠している。よって、使用者が安全帯を手摺りに掛けた状態で落下し、手摺りが安全帯のランヤードの支持点となった場合は想定していない。

しかし、今回、使用者が安全帯を手摺りのみに掛けた状態で落下した場合を想定した、落下試験を実施した。

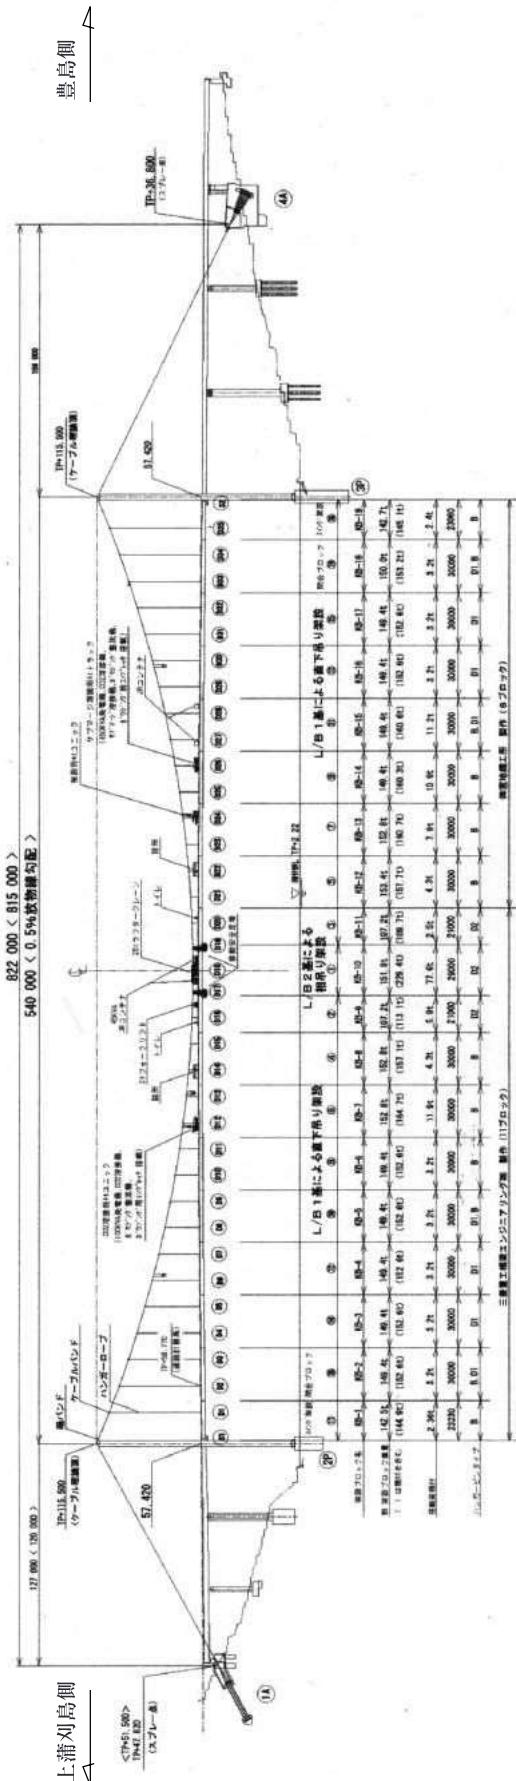
図-3 架設一般図

本橋の補剛桁架設は、あらかじめ工場にて組み立てられた補剛桁ブロックを架設位置直下に定点係留した輸送台船からリフティングビーム（以下、LBと表記）により直接架設する「直下吊架設」と、主塔付近の輸送台船が直下に係留できない個所のLBと本設ハンガーによる荷重盛り替えにより架設ブロックを移動させる「スイング架設」の2工法を採用した。なお、LBによる補剛桁の吊り上げは支間中央のハンガー長の短い部分はLB2基の相吊りとしそれ以外の部分はLB1基による架設を行なった。

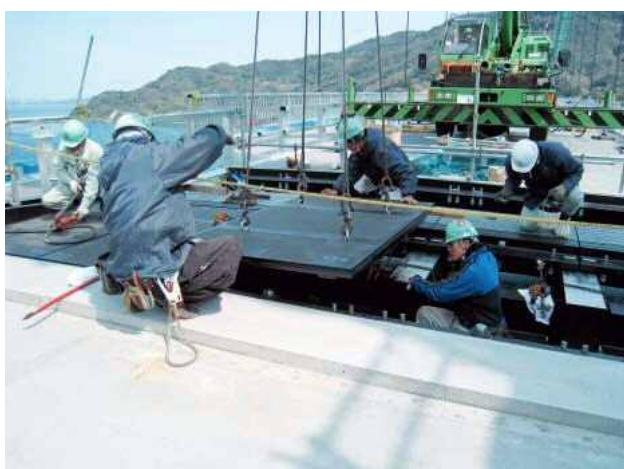
写真一9 伸縮装置据付状況

伸縮装置には長大橋で施工実績が多いローリングリーフ式道路伸縮装置を採用した。ローリングリーフ式伸縮装置の各装置は走行性に直接影響することから平行、直角、平面等に厳しい精度で据え付ける必要があるため、据付基準線、端桁取付部、支持台位置の高さを計測した。なお、計測を実施する時期は外気温が比較的安定する早朝とし、数日間計測することで温度による桁の挙動を確認し、据付値および調整高さを決定した後、塔頂クレーンおよび橋上クレーンにより据え付けた（写真一9）。

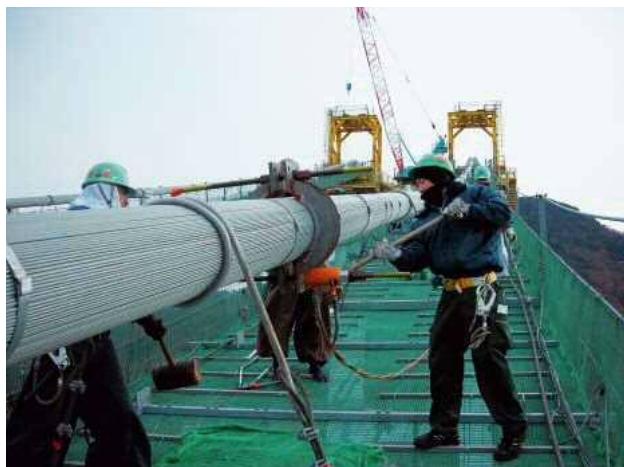
写真-10 主ケーブル断面の補整状況

リフティングビーム走行車輪による主ケーブルの断面変形の修正は、LB走行の前後においてケーブル形状を計測・記録し、必要に応じて補整作業を行った。補整作業は適宜かけや等で行い、最終的に変形の大きい部分は形状修正治具を製作し、ジャッキを用いて補整した（写真-10）。

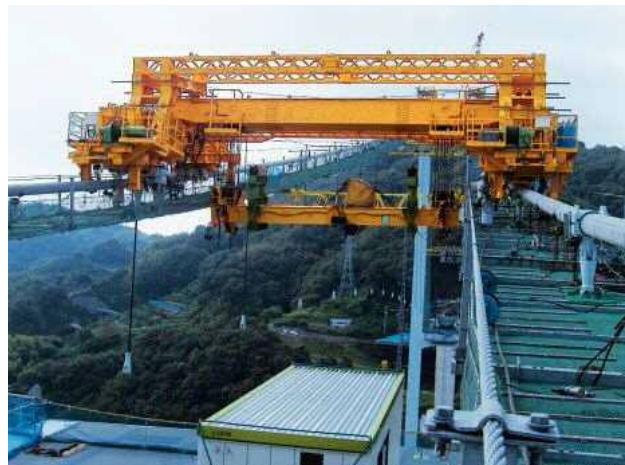
写真-11 リフティングビーム設置状況

LBは、補剛桁ブロックの台船上からの吊り上げを行なう設備であり、主ケーブル上に設置する巻上げ機本体と、主塔部作業構台上に配置するワインチ設備から構成される。今回のLB1基による直下吊り架設では、計2基の設備が必要であったため、2P側、3P側の主ケーブル上に各1基ずつの計2基を設置した（写真-11、12）。

本設備の設置は、海上輸送にてLB部材を作業構台上に搬入し、塔頂クレーンを使用して主ケーブル上に設置する。リフティングビームの操作室は主塔橋脚上に設置したが、この操作室からは直接ワインチの状況が把握できなかった。このため、ワインチ（ワイヤーの巻き取り状況）を監視するカメラ及び荷重を計測する3点シープ型荷重計測器を設置し、それら情報を運転席にてモニター監視できるようにした。

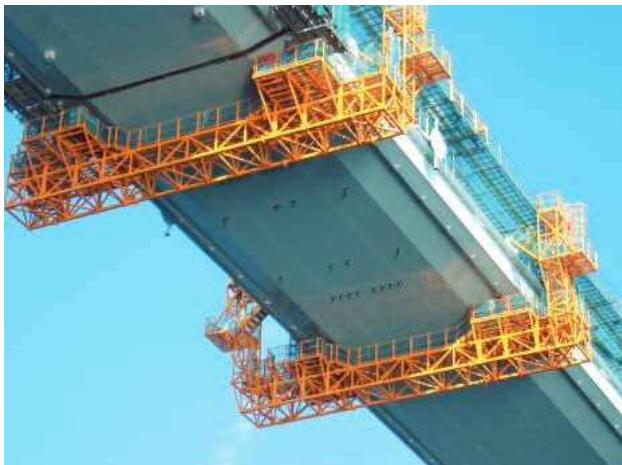
写真-14 移動安全足場設置状況

本設備の設置は、直下吊りする中央ブロック（KB-10）に先行艤装して架設するため、工場での中央ブロック桁地組立後、工場で組立・組込みを行って、中央ブロックの補剛桁架設とともに一括架設した（写真-14）。

当初計画では、溶接・塗装作業用の移動安全足場は補剛桁の架設途中に単独で吊り上げ設置する計画であったが、製作工場にて予め中央ブロックに組み込み、架設ブロックと一緒に上架することで、現地海域の使用回数の削減を図った。このことは、潮流条件に左右される本橋の架設にとって工程短縮にも結びついた。

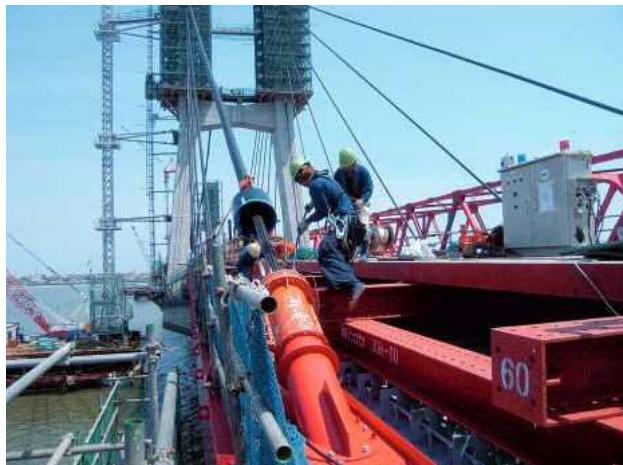
写真-3 斜材ケーブル架設状況（橋面）

本ケーブルの架設手順は以下のとおりである。ケーブル架設要領図を図-6～10、斜材架設状況を写真-3、写真-4に示す。

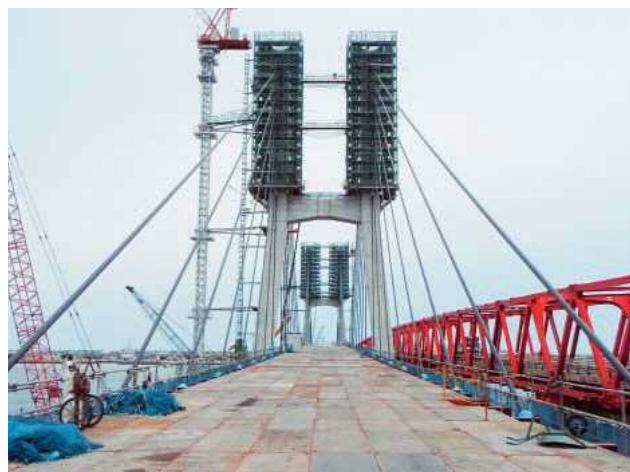
写真-5 橋面覆工設備

本ケーブルの架設では、橋面に架設機材を配置する必要があったが、コンクリート打設前の合成床版パネル上では、鋼リブが立ち並んでいて、ケーブルを展開できなかったため、合成床版パネル上に、覆工板を敷設して架設ヤードとした（写真-5）。

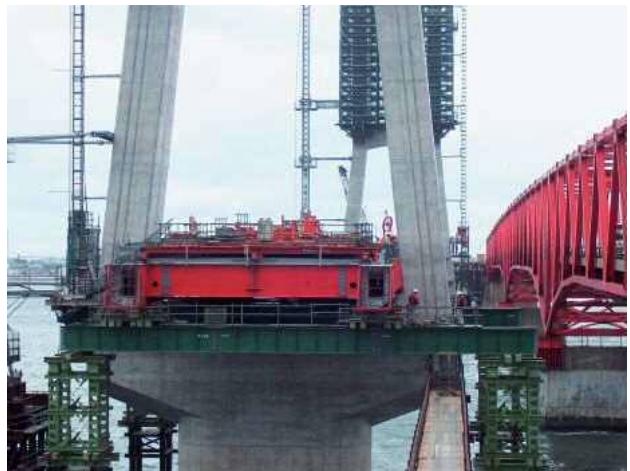
写真-6 門型ベント

最下段のケーブル架設は、主塔の両脇に設置したベントで支持した状態でケーブル張力を管理しながら行い、最終ストランドに張力が導入された時点での、鋼桁がベントより浮き上がる計画であった。当日、ストランド張力を管理しながらケーブル架設を行ったが、張力の抜け量が想定以上に大きく、最終ストランドを架設が完了した時点で、架設時張力を大きく下回り、鋼桁がベントから浮き上がらない結果となった。これは、頂部梁のスパンが大きい門型構造ベントで鋼桁を支持していたため（写真-6）、頂部梁のたわみが大きく、鋼桁の変位に頂部梁のたわみが戻ることで追随し、ベント反力が抜けなかつたことが原因であった。

ため、ペント支持を開放して、強制的に斜材ケーブルに張力を導入し、ストランドを徐々に増し引きしながら、鋼桁高さを計画値に合わせる方法で最下段ケーブルの架設を行った。

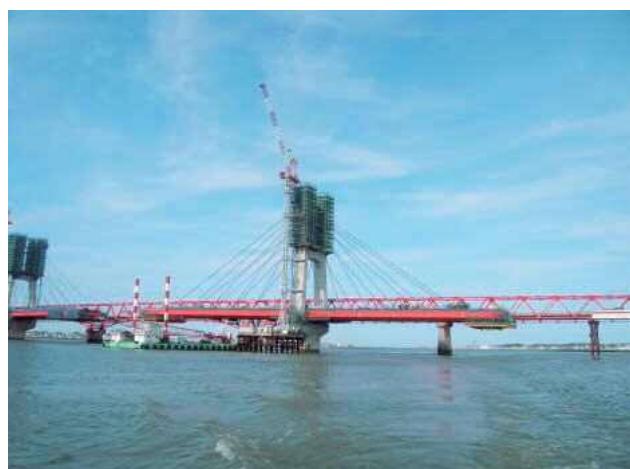
写真-7 バランシング架設状況

本橋の架設は、主塔の両側を均等に張り出しながら架設していくバランシング架設工法で行われた（写真-7）。PC斜張橋では、バランシング工法を採用する例が多いが、鋼斜張橋の架設では、耐風安定性に配慮して、側径間をペント架設、中央径間を張り出し架設とするものが大半で、両端を張り出すバランシング工法を採用した事例は少ない。

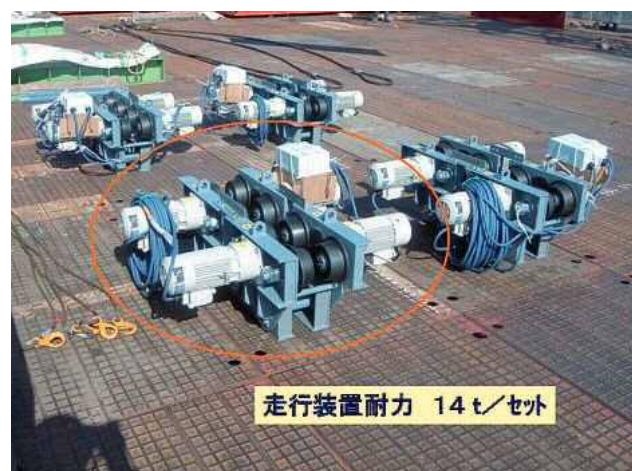
写真-9 移動防護工走行装置

護工の走行装置には、モーター駆動のトロリータイプを採用し、本工事向けに製作した（写真-9）。走行装置の電源にはインバーターを組み込んで、急激に発進・停止しないようにし、モーター能力は走行力より大きい停止に必要な電磁ブレーキ力が確保されるように設定した。また、走行装置1組当たりの吊り下げ能力は、14t（防護工全体で56t）とした。

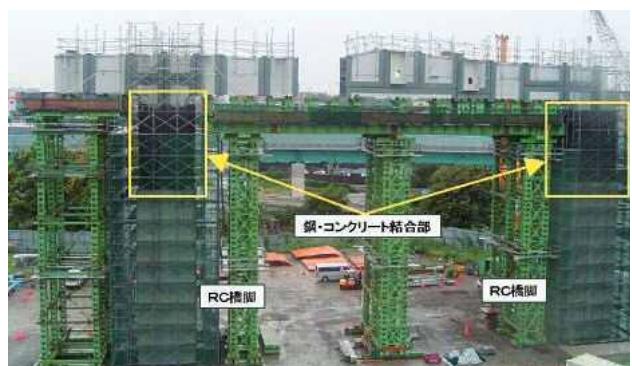
写真-1 BP13複合橋脚の架設状況

BランプのBP3、BP4橋脚は、RC単柱橋脚と鋼製の張り出し横梁を結合した複合橋脚であり、BP13、BP14橋脚は、RC柱2本と鋼製横梁を結合した門型の複合橋脚である。結合形式には鋼製柱埋め込み形式を採用し、鋼製柱の外側に設置した孔あき鋼板ジベル（PBL）により鋼とコンクリートを一体化している。この構造は鋼製柱の外側に太径鉄筋を密に配置するため、バイブレーターによるコンクリートの締め固め作業が非常に困難となる。そこで、施工性改善のために高流動コンクリートを使用し、締め固め作業の省略を図った。ただし、高流動コンクリートはセメント量が多く水和反応による発熱量が大きくなるため、温度応力解析によりひび割れの検討を行った。検討結果については次章にて詳述する。

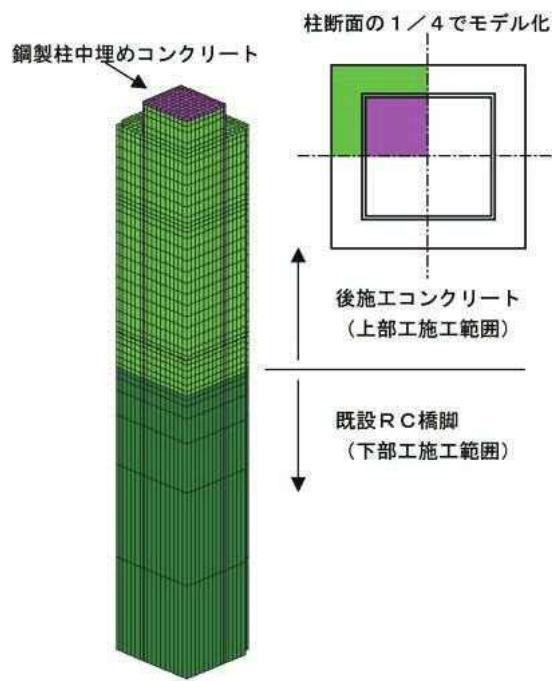
図-15 温度応力解析モデル

CASE-1は全量を一括でコンクリート打設した場合である。打設高さが7m以上となり、高流動コンクリートの側圧を考慮すると実施工では現実的ではないが、検討の比較基準として解析を行った。その他のCASEは、高さ方向の分割、鋼製柱内外での分割などを組み合わせたものである。

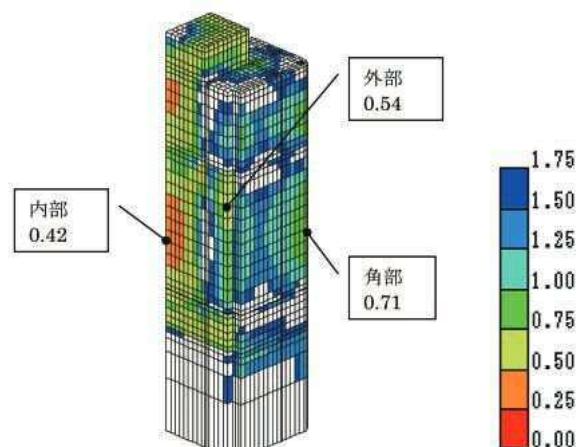
図-19 コンクリートのひび割れ指数分布 (CASE-3)

温度応力ひび割れの発生傾向をひび割れ指数で評価する。ひび割れ指数とは、コンクリートの各材齢に応じた引張強度（許容値）を引張応力（発生応力）で割ったものであり、ひび割れ指数が小さくなるほどひび割れが発生する確率が高くなることを示す。代表して CASE-3 のひび割れ指数分布を図-19 に示す。また、各 CASE、各

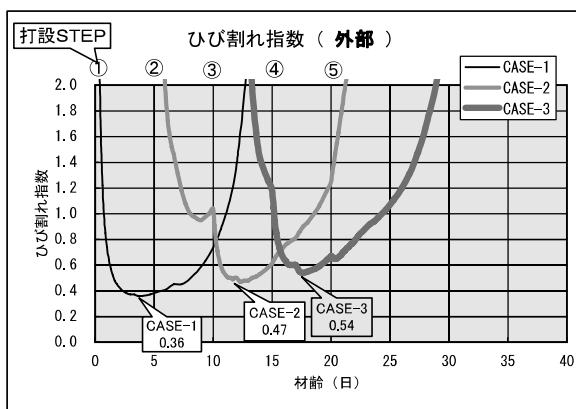
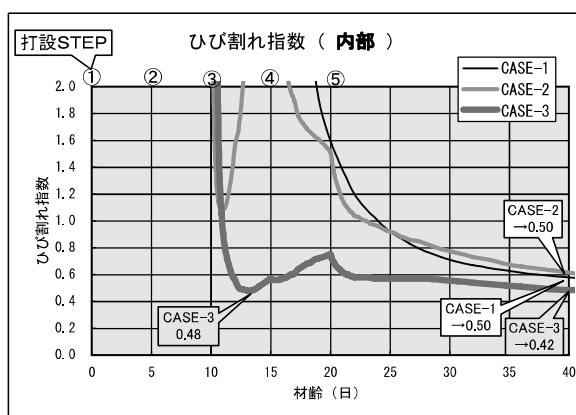
図-20 ひび割れ指数の履歴（外部、内部）

- △ case1: ひび割れ指数が最も低下する
- case2: case1よりも若干改善される
- ◎ case3: 3ケースの中ではひび割れ指数が最も大きい

- ◎ case1: 材令初期から長期にかけて全体的に大きい
- case2: 材令初期に若干低下するが長期的にはcase1と同じ
- △ case3: 材令初期に低下し、長期的にも小さい

着目点（外部、内部）のひび割れ指数の履歴を図-20に示す。

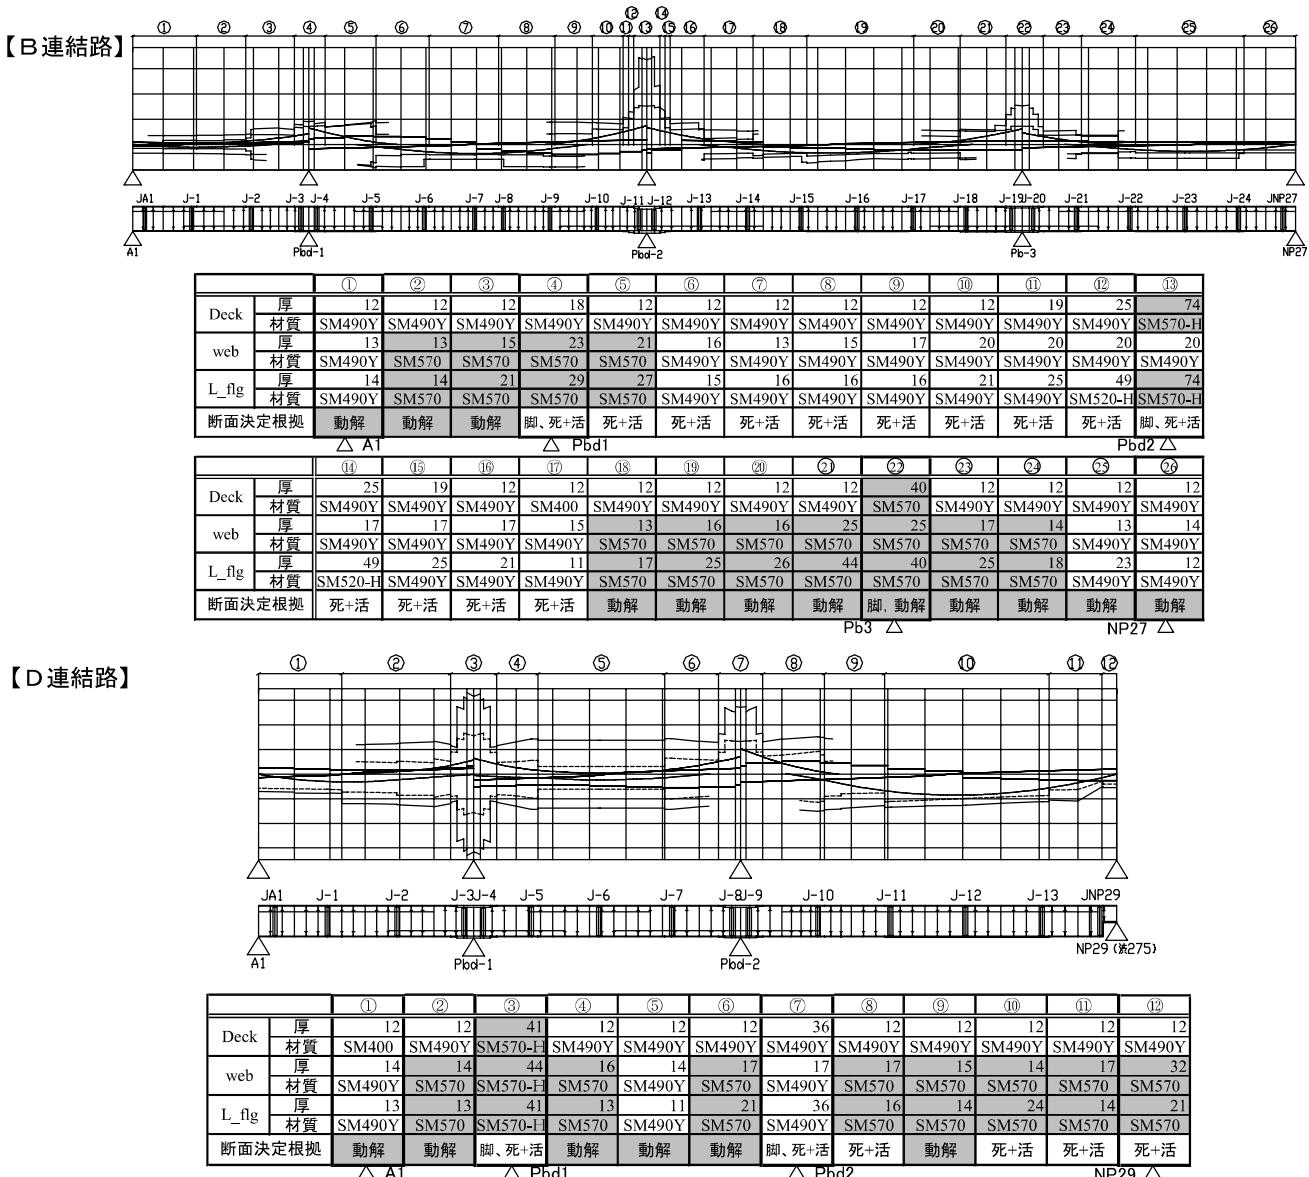
図-5 B・D連結路の上部工断面構成図

図-5にB・D連結路の上部工断面構成図を示す。本橋の構造的特徴から、主桁断面においても、動的解析による決定ケースの断面が多くなった。

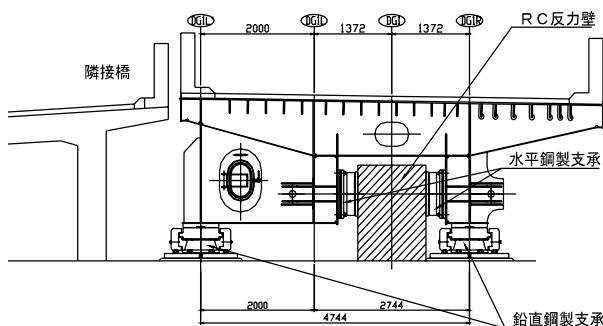
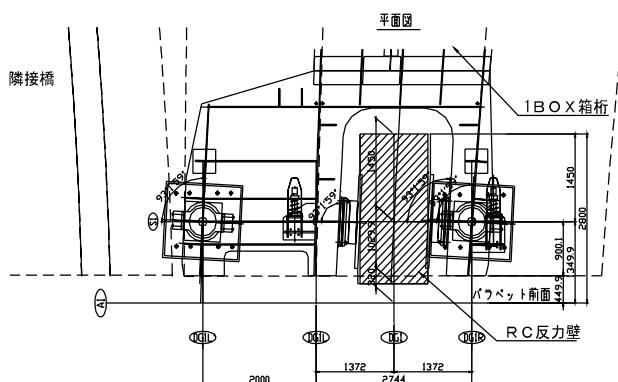
図-9 D連結路A1側の端支点構造

支承構造は、橋軸直角方向の水平反力（約2000kN）作用下においてレベル2地震時の橋軸方向の大きな移動量（686mm）に追随する必要があり、鉛直支承は鋼製スライド杏（密閉ゴム支承板支承）を適用した。橋軸直角方向の水平反力に対しては、機能分離支承として、縦置きした鋼製スライド杏を水平支承に適用した。ここで、サイドブロックで拘束する支承構造では、常時移動が繰り返された場合に、接触面の破損が懸念される。一方で、縦置き鋼製スライド杏においては、支承のスライド面全体で水平力を受ける構造であり、この損傷の問題を回避し、橋軸方向のスムーズな移動を確保した。また、端支点部の主桁構造は、下フランジを大きく切欠き、縦置き水平支承の設置スペースを設けた。これをアバットと一体化したRC反力壁により、水平反力を受ける構造とした。

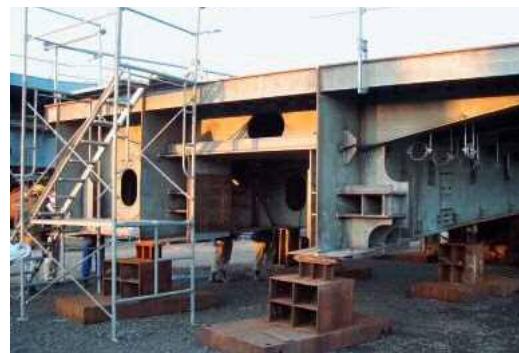
写真-1 D連結路A1側の端支点構造

- ①水平反力に対する局部座屈の照査を実施した。
 - ②水平反力に対して、桁端構造が門型フレームとして抵抗し、荷重伝達するための必要剛性の照査を実施した。
 - ③アウトリガーパー材、桁端付属物（落橋防止構造、鉛直支承、水平支承）の補強部材を兼用させ、溶接などの施工スペースを確保した。
 - ④RC反力壁のコンクリートは桁架設後の施工とし、コンクリート打ち込み用の施工孔を設けた。
 - ⑤施工に際しては、水平支承の下杏とすべり面を桁とRC壁の各々に取り付け、RC壁側のすべり面はセットバック可能な治具により固定する計画した。
- この縦置きの鋼製スライド杏を適用した場合、曲線橋に必要な橋軸直角方向の1.5Rd相当の変位制限装置を兼用でき、曲率による必要けたかかり長を低減できる等、落橋防止システムとしての優位性も含まれる。

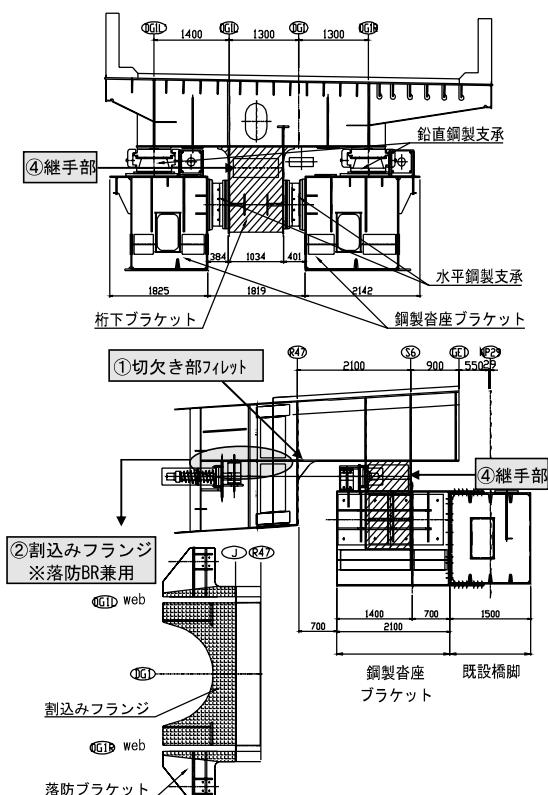
図-11 D連結路N P 2 9側の端支点構造

- ①NP29側の桁端は、掛け違い部における切り欠き構造を有し、切欠き部にフィレットを適用した。
 - ②割込みフランジは、フランジ力を伝達させるため横リブ部まで伸ばし、落橋防止ブラケット部材と兼用させた。
 - ③桁端構造はA1側と同様に、アウトリガーコンクリート部材と水平支承に鋼製スライド板を用いた機能分離支承を適用した。
 - ④桁端の下フランジから下側に突き出したブラケットに桁側の水平支承を設置した。また、ブラケットには製作・輸送性・現場架設に配慮して継手部を設けた。

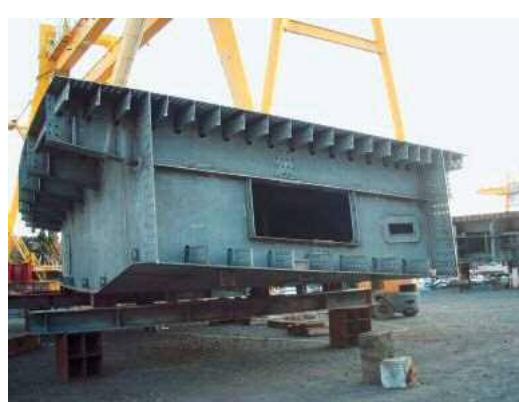
写真-3 既設橋脚回避部の主桁断面

- ①当該区間で下フランジ勾配をレベルから路面勾配($i=8.9\%$)に変化させ、桁下に必要なクリアランス量を確保した(図-12)。
 - ②脚とのクリアランス量は、レベル2地震時の移動量以上で、かつ活荷重移動量+組立精度以上を満足する照査を行った。
 - ③主桁断面変化の漸近区間として、ウェブ高さの勾配1:5を確保した(写真-3)。
 - ④下フランジの折れ位置の断面には補強材を追加した。

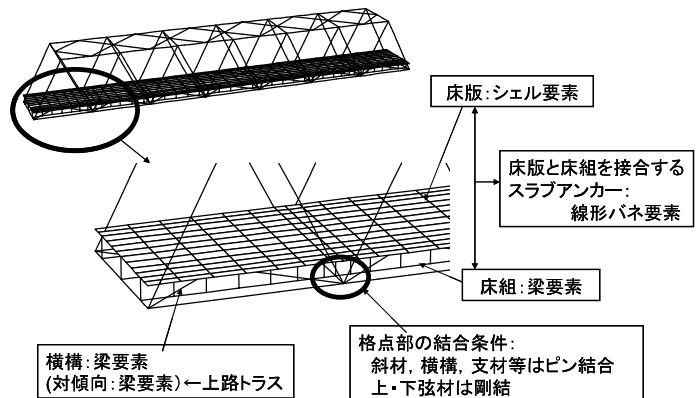
図-2 解析モデル

解析は、立体FEMによる弾性解析によるものとし、解析モデルは図-2に示す。主構、横構および床組部材（縦桁、横桁）は梁要素、床版はシェル要素によりモデル化を行っている。桁（床組）と床版を結合するスラブアンカーは、合成効果を考慮して線形バネ要素を用いてモデル化した。なお、そのバネ定数は実験結果³⁾を基に、実橋で適用されたスラブアンカー径との比率を乗じて算定した。なお、桁と床版との付着については、繰り返し荷重による経年劣化等の理由から安全側の仮定としてモデル化に考慮しないものとした。

解析モデルは、2.にて説明したとおりである（図-2を参照）。なお、スラブアンカーはバネ定数として1本当たりK = 659kN/mmを適用した。

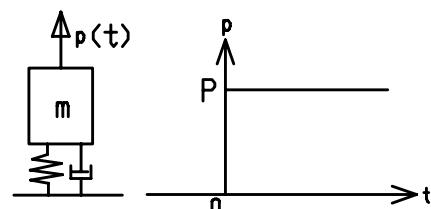
図-3 部材破断に伴う衝撃係数算出モデル

載荷する荷重は、死荷重、活荷重（着目する破断部材の軸力が最大となるようにB活荷重を影響線線載荷）、および破断に伴う衝撃力とした。この衝撃力には、URS レポートと同様に、図-3に示されるとおり、構造全体を1自由度系振動モデル（減衰定数を5%）に近似し、瞬間に荷重Pが作用したときの最大応答値より算出された衝撃係数1.854を採用した。

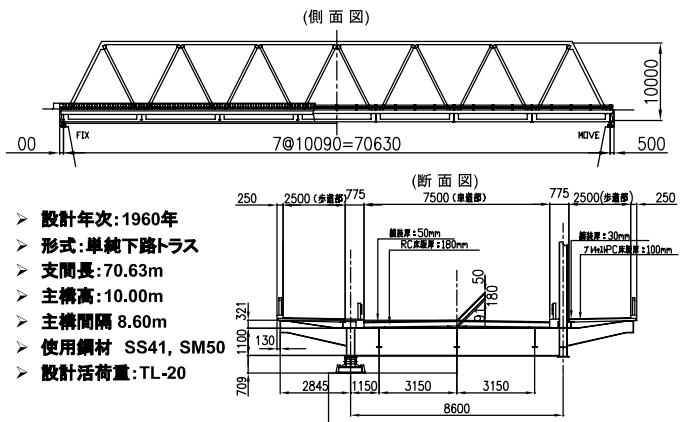
図-5 単純下路トラス橋の構造図

最初の解析対象橋梁は、実際に斜材の破断損傷が報告されている単純下路トラス橋である木曽川大橋であり、その概要を図-5に示す。なお、解析対象とした構造は建設当時のものであり、現在は追い越し車線側の歩道コンクリートが撤去されている。

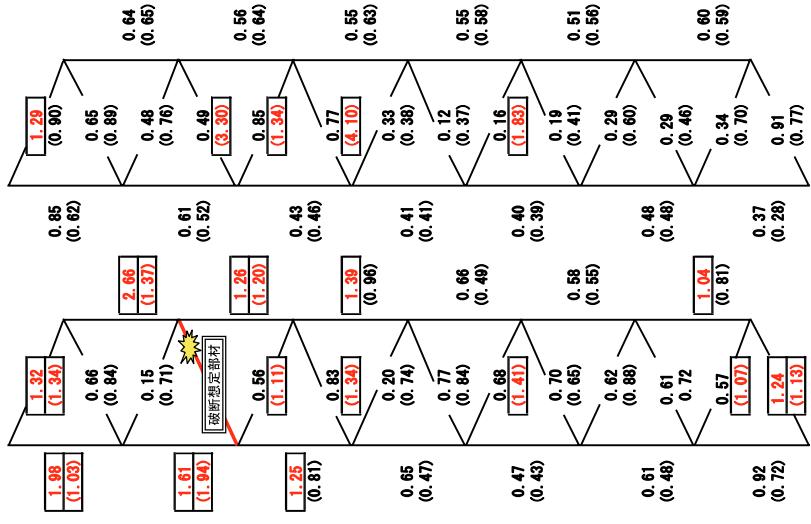
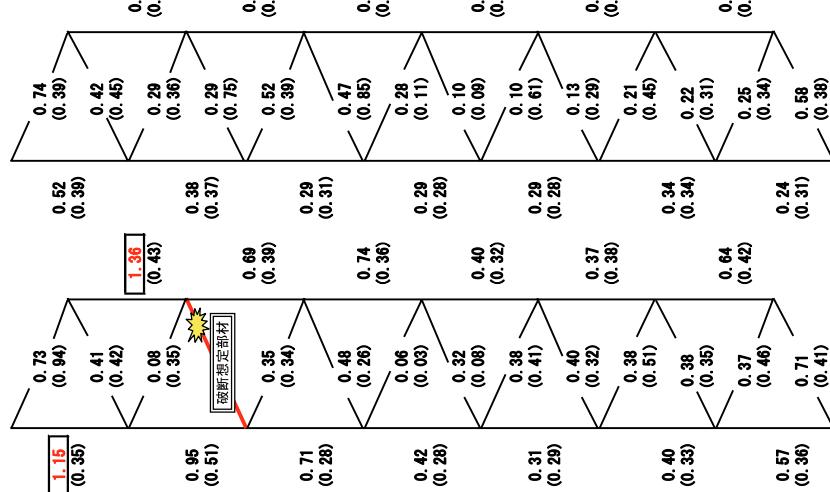
図-8 単純下路トラス橋の部材照査結果（実際に腐食により破断した斜材の破断を想定）

今回実施したリダンダンシー解析による部材照査結果(全32ケース)を表-2、3に示す。この表は、想定される部材の破断により、Rが1.0を超えた部材数とRの最大値を示している。なお、表-2では、部材破断時の発生曲げモーメントに照査結果への影響を確認するため、R算出時に曲げモーメントを無視した結果も示している。

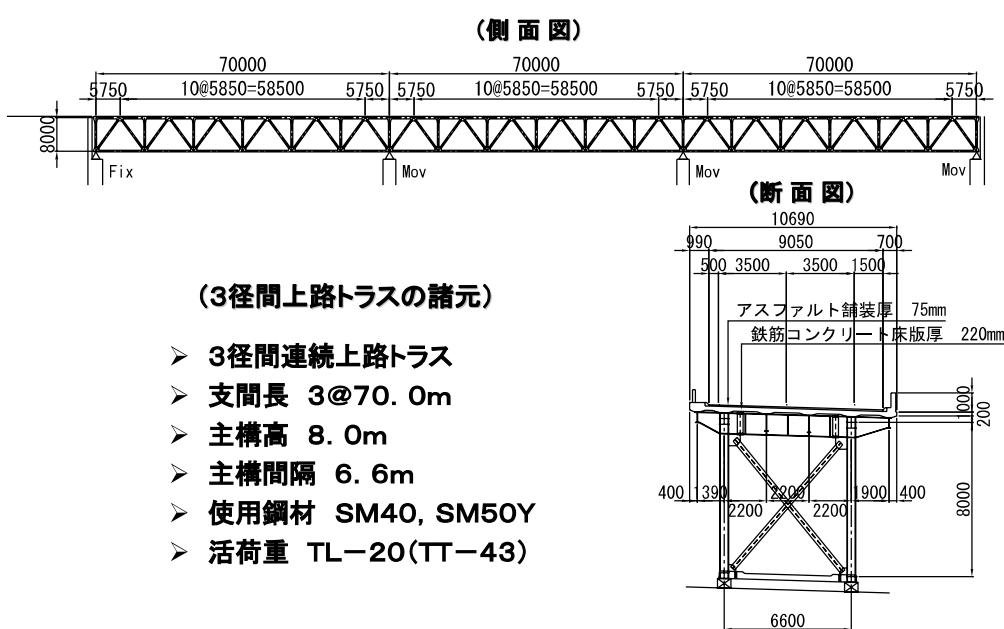
図-13 3径間連続上路トラス橋の構造図

- ①引張軸力が5667kNと最大となる中間支点上の上弦材
- ②引張軸力が4952kNと最大となる支間中央の下弦材
- ③端支点部の軸力の大きい斜材（圧縮3378kN）
- ④支間中央部の軸力の大きい斜材（圧縮1042kN）
- ⑤中間支点部の圧縮軸力の大きい斜材（圧縮4859kN）
- ⑥中間支点部の引張軸力の大きい斜材（引張4244kN）

解析モデルは、2.にて説明したとおりである。格点部の斜材の結合条件はピン結合とした。
