Hybrid 枠設計考と “Synthesis”、“Integration” 力

長岡技術科学大学 環境・建設系教授 長井 正嗣

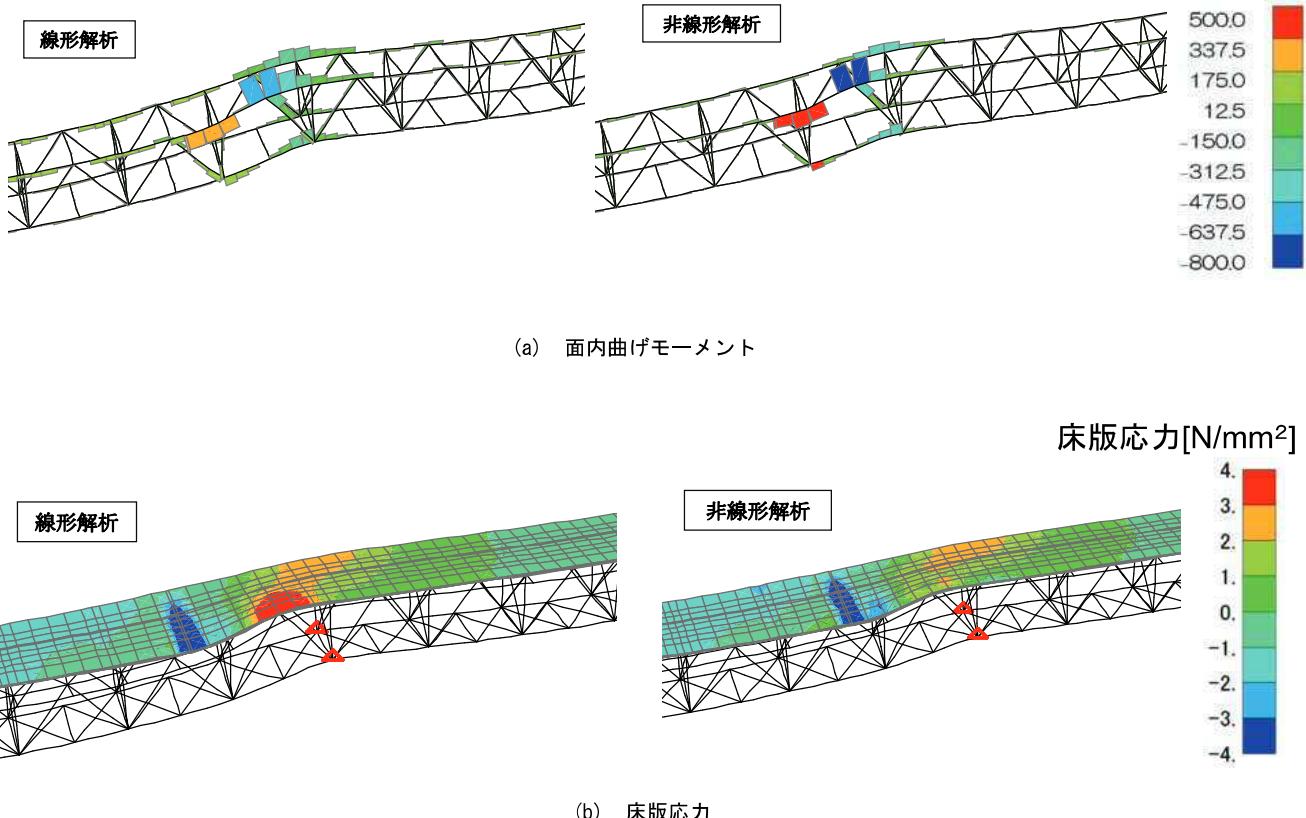
図-17 線形解析結果と非線形解析結果の比較

以上より、線形解析によるリダンダンシー評価は、非線形解析結果と比較して構造全体としての安全性の評価に極端な差は生じていないことが確認できた。ただし、発生断面力に対する両者の差は限定された範囲ではある

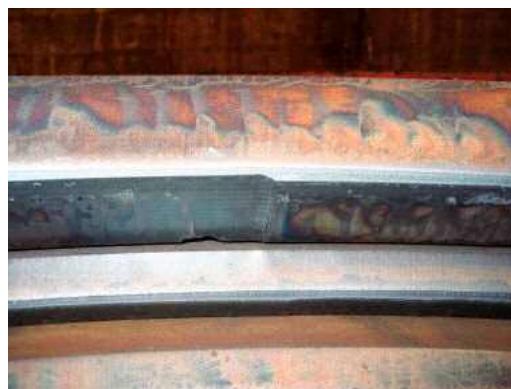
写真-1 ガス溶断加工

ガス溶断加工の場合はルートフェイスの精度確保が難しく(写真-1)、ノッチ発生の危険性も高いことから、機械切削加工とし超音波探傷検査を考慮してルートフェイスは0を目標とした(写真-2)。機械切削加工の手順は、目標とする内径より3mm小さいガス溶断孔加工し、機械切削で目標の内径に仕上げた後、開先加工を行った。例えば、柱外径800φの場合はガス溶断径802φとし、機械切削でリング内径805φとした後、開先加工した。ただし、リング形状が大きく偏芯して機械加工できない

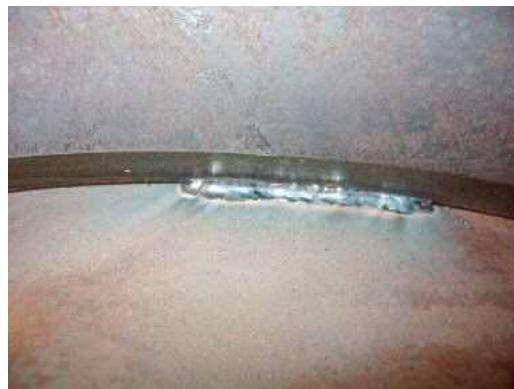
写真-7 組立溶接 (ルート間隔 1.5mm)

写真-6はルート間隔を2.5mmに設定して下向き姿勢で2パス溶接した事前のマクロ試験片であるが、ガウジング処理なしで良好な溶込み形状を示めしている。また、写真-7にルート間隔1.5mm、写真-8に3.5mmの実製品の例を示す、前者は良好な形状であるが、後者の場合は裏面側が凸ビード形状を呈しスパッターも発生しやす

い。この結果からルート間隔がおよそ1.5～2.5mm程度であれば初層のガウジング処理は不要であると判断できる。しかし、実際の製品におけるルート間隔は先に述べた様に0.9～3.8mmと広範囲にわたる。上記に示す良好な範囲より狭いかあるいは広い場合は初層の溶込みが悪くなると推測される。このため、梁フランジの取付く範囲への組立溶接は出来るだけ避けると共に、先溶接の反対側はガウジングによりビードを整形することとした。ガウジングは凸ビード形状の補修程度にとどめ、完全溶込溶接に比べて軽度とした(写真-9)。

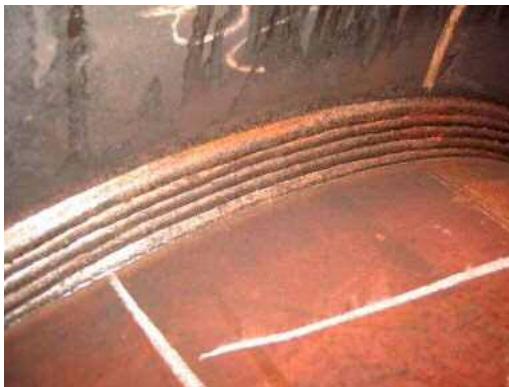
写真-10 溶接外観

外リングの溶接は柱長さにより組立と同様、製品を立てた状態あるいは、横向きにした場合は回転ローラーベースを使用して行った。いずれも板厚1/3程度を表裏交互に溶接し外リング変形の軽減を計った。板厚が厚いものあるいは偏芯した形状の外リングで、歪量が許容値を逸脱した部位については加熱矯正を行った。**写真-10**に横向き溶接の外観一例を示すが余盛り過多の発生もなく良好な結果である。
