# 趣味と実益　－風と構造物の維持管理－

# 実務に取り組む技術者の姿勢 ～技術者の良心、技術者倫理とは何か～

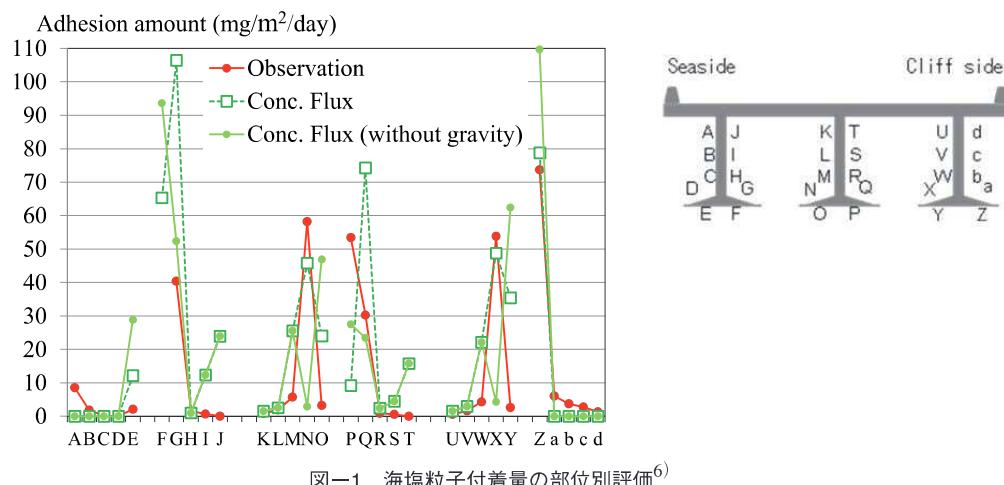
図-1 海塩粒子付着量の部位別評価<sup>6)</sup>

沈降を伴う。直径、重量が大きな粒子は陸地に到達する以前に海面へと落下する。また、鉛直方向の塩分濃度は一様ではなく、海面、地表面上で最も高く、上層に向かい次第に濃度が低下する分布をもつ。このため設置高度が低い構造物ほど、また海岸線に近い構造物ほど塩分環境は厳しいと言える。塩分濃度の測定方法にはISOに規定されたもの<sup>5)</sup>もあるが、これを含め真の大気中塩分濃度ではなく相対的指標を与えるものが多い。既存のオーソライズされた塩分計測法と真の大気中塩分濃度の対応関係も、明らかにされなければならない課題のひとつである。構造部材表面近傍に到達した海塩粒子が表面に付着するまでの挙動は、塩分濃度と表面近傍の表面直角方向流速の積（濃度フラックス）で近似する。濃度フラックスは単位時間帯面積当たりの付着塩分の質量であり、塩分濃度は現地観測で、表面近傍の流速は計算（数値流体解析、CFD）で求められる。図-1は太平洋側海岸近くの道路橋（鋼桁）を対象に、以上の考え方で求められる部位別付着塩分量の約40日間累積値について計算値（図中□）を測定値（同●）と比較したものである。重力による海塩粒子の沈降速度や雨滴による洗浄効果も考慮されている。

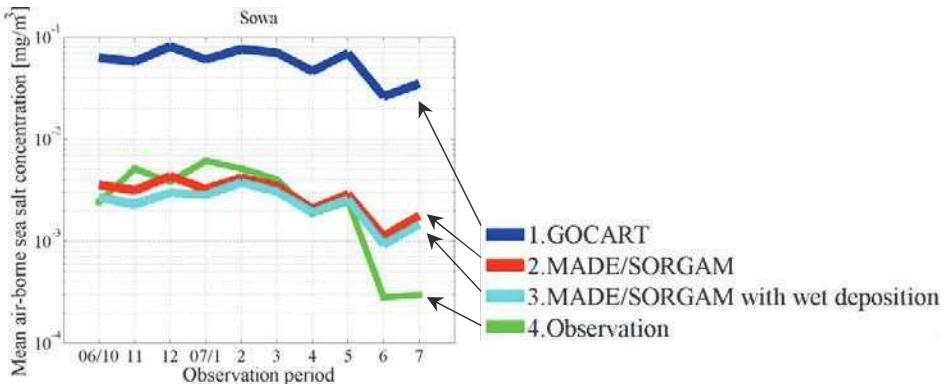
図-2 WRFによる大気中塩分濃度

橋梁管理者は多くの橋梁を同時に管理しなければならない。塩分付着量の部位別評価が可能であるとしても、橋梁周辺の塩分濃度や気象データを橋梁ごとに観測しなければならないとすると実用的ではない。塩分濃度や気象データを観測に頼らずに得ることはできないだろうか…。前述のWRFがこの要求に答える可能性がある。図-2は新潟県内の大気中塩分濃度についてWRFによる解析結果を観測値と比較したものである。図中各線は選択したモデルの違いを表すが、観測値（図中4.）に近い解析結果を与えるものがありそうである。風向、風速、気温、湿度等の気象データも同様に取得でき、概ね観測値に近い値が得られることも一部地域では確認している。

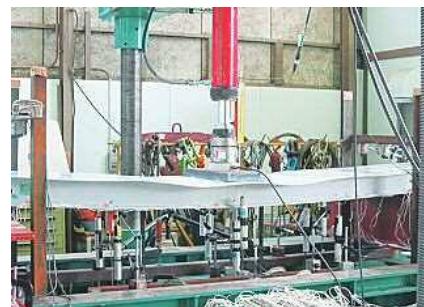
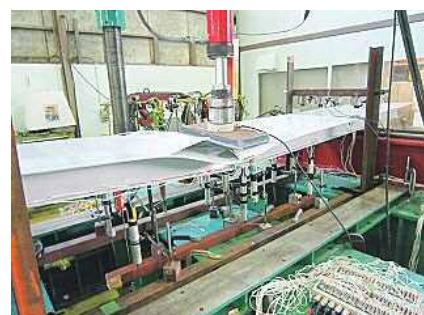
写真-1 単パネル鉛直力載荷試験の状況

FRP材の破壊は、写真-1の供試体破壊時の写真より、載荷板エッジからの上フランジとリブの隅角部におけるせん断破壊の後、フランジのガラス繊維界面における板厚方向のき裂が発生する形態となつた。なお、FRP床板では、隣接するFRP材と接着剤とブラインドリベットで固定されることから本実験のような自由端ではなく、実構造物ではフランジの面外変形が拘束される。このため、

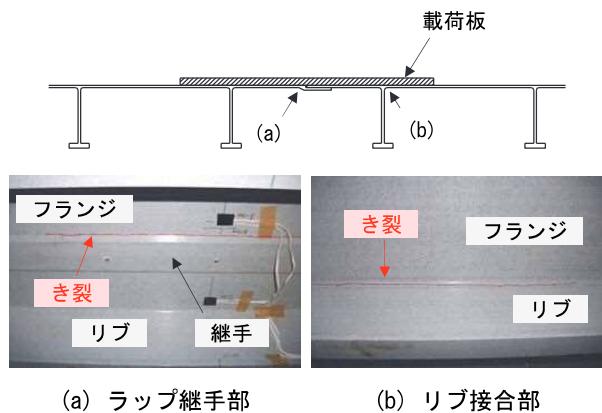
写真-2 鉛直力載荷（分布）試験の供試体損傷状況

写真-2に、等分布荷重載荷試験後の供試体の損傷状況を示す。FRP床版の破壊は、床版とリブの接合部のせん断破壊、およびFRP材のラップ継手部の断面変化位置における繊維方向のき裂であった。これはFRP引抜成形材が、繊維方向に対して繊維直角方向の強度が小さい異方性材料であることに加え、リブ取付部やラップ継手部の断面急変部では、応力集中が生じるためと考えられる。ただし、供試体が破壊した後も90kN程度の荷重を保持しており、FRP床版が局所破壊しても全体崩壊に至るような破壊形態とならないことが確認できた。

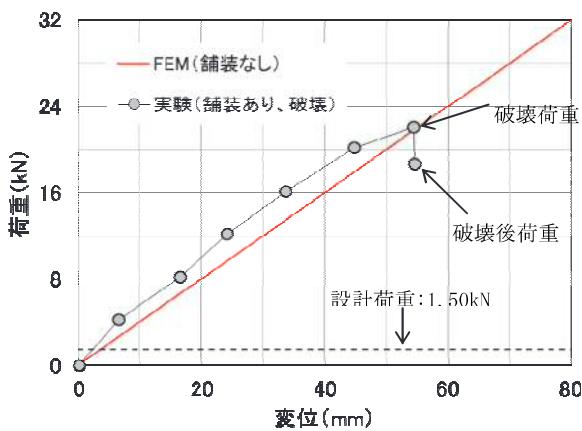
図-7 荷重と鉛直変位の関係（リブ間集中荷重）

リブ間に集中荷重を載荷したケースの荷重直下のリブにおける荷重と変位の関係を、図-7に示す。実験では、等分布荷重載荷時と同様に荷重の増加とともに変位が線形的に増加し、22.0kNで荷重が低下し破壊に至った。このときの荷重は、等分布荷重載荷時と比較して1/4以下となっており、等分布載荷をリブ1本分に換算したとしても小さい値となっている。これは、載荷板が小さいことから載荷点直下の局所的な応力集中の影響と考えられる。ただし、このときの破壊荷重22.0kNは、想定した集

中荷重1.5kNの約15倍であり、集中荷重載荷時においてもFRP床版は高い耐荷力を有することが確認された。また、FEM解析結果についても等分布載荷のケースと同様に実験結果とよく一致しており、破壊までの挙動を概ね再現可能であると判断できる。

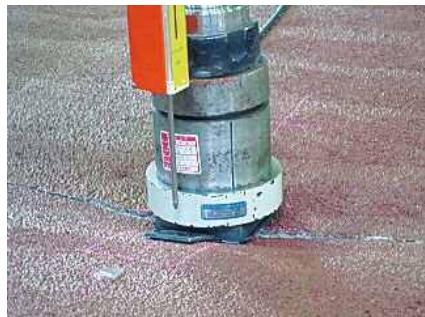
写真-3 リブ間集中荷重載荷試験後の損傷状況

**写真-3**に、集中荷重載荷試験後の損傷状況を示す。これより、リブ間に21kN載荷した状態においても、FRP 繼手部のずれが見られるものの、他に大きな変状はなく、実用上十分な耐荷力を有していることが確認できた。

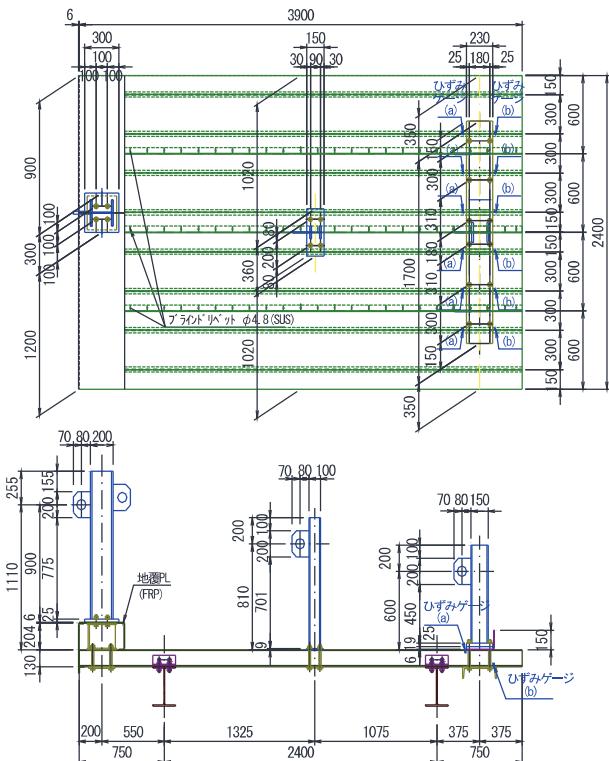
図-8 水平力載荷試験の供試体概要図

実験に使用した供試体の概要を図-8に、各高欄の基部の構造詳細を図-9に示す。FRP床版は、π形断面のGFRP引抜成形材を用いており、本供試体では、全長3900mm、幅600mmのFRP材を橋軸方向に4枚並べ、継手部をエポキシ樹脂系接着剤とブラインドリベットで接合した。各防護柵基部は、荷重に応じて、転落防止柵はFRPリブ3本、横断防止柵はFRPリブ2本、ボックスビームはFRPリブ6本を、床版上面と下面の鋼材でFRP床版をボルトで挟み込む構造とした。

実験結果による荷重と水平変位の関係を図-11に示す。なお、転落防止柵については実験を模擬したFEM解析結果も併記した。このときの水平変位の計測点は、図-8に示す各高欄の載荷点の位置である。

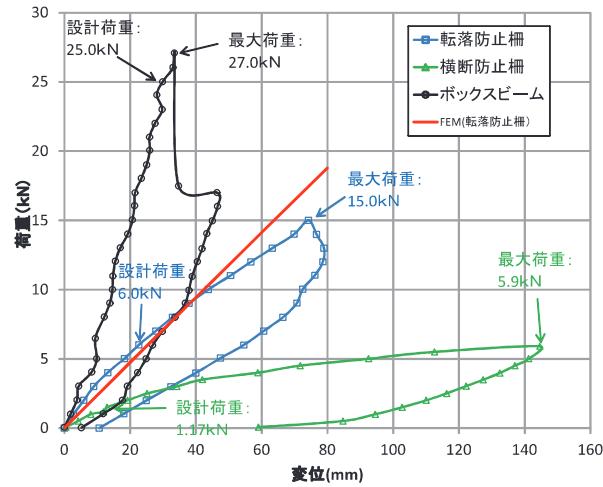
図-11 荷重と水平変位の関係

転落防止柵は、荷重の増加とともに変位が若干大きくなる傾向はあるものの概ね線形的に増加し、荷重15.0kNのときにFRP床版の防護柵基部のウェブ上端にき裂が発生（写真-4）して荷重が低下した。この破壊荷重は、

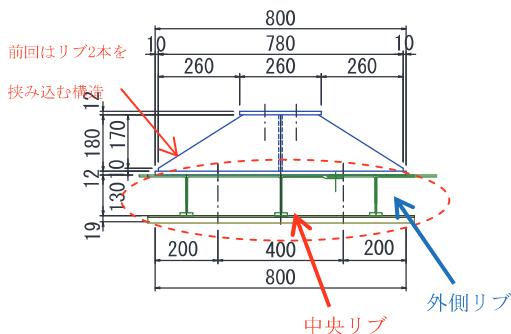
図-12 転落防止柵基部の側面構造

リブ2本で挟み込む構造とした転落防止柵の載荷試験結果<sup>3)</sup>（最大荷重12.1kN）に対して2割程度が増加している。これは、今回の防護柵基部が、図-12に示すようにリブ3本で挟み込む構造としたことによるものであり、高欄基部の荷重を受け持たせるリブ本数を増やすことで、耐荷力が向上することが確認された。また、載荷時の変位に、破壊まで急変箇所が見られないことから、FRP床版、鋼製台座、高欄のそれぞれの間での滑りは生じていないと推察できる。なお、FEM解析による荷重-変位関係は、実験結果と概ね一致している。

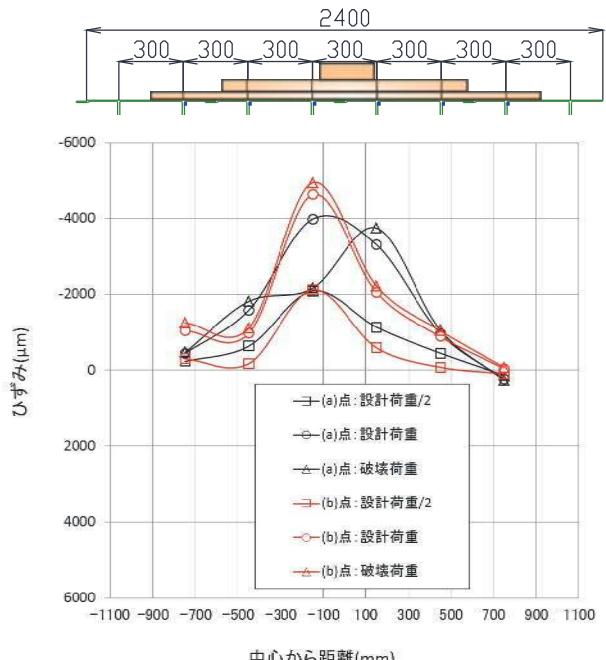
図-14 ボックスビーム基部の各リブ位置における鉛直ひずみの分布

図-14にボックスビーム基部のFRPリブ位置における鉛直ひずみの分布を示す。計測位置は図-8,9に示す(a)点、(b)点である。これより、鋼材でリブ6本を挟み込んでいるものの、両端のリブのひずみが小さい傾向が見られる。これは、鋼材の剛性による荷重分配が十分でなかったためと考えられる。なお、表-2の試験結果より、FRPの圧壊時のひずみは $10000\mu$ 程度となるが、水平載荷試験の結果では、最大ひずみは $5000\mu$ 程度となっている。これは、リブの水平方向の変形によるせん断力の作用により、圧縮破壊に到達する前にせん断破壊したものと考えられる。

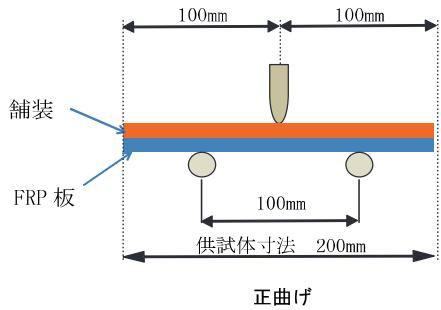
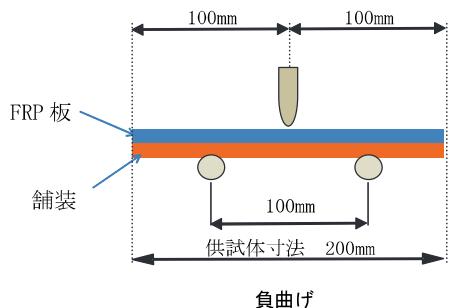
図-19 曲げ試験方法

板に舗装を施した供試体を用い、支間100mmの3点曲げ試験とした。図-19に試験方法の概要を示す。このときの設計変位は、図-18の試験結果の変形曲率と本試験による曲率が同等となる変位を設計変位として設定（正曲げ0.5mm、負曲げ0.1mm）した。試験時の温度は、温度の違いによる性状を確認するため、-30°C、-10°C、23°C、60°Cの4種類で実施した。

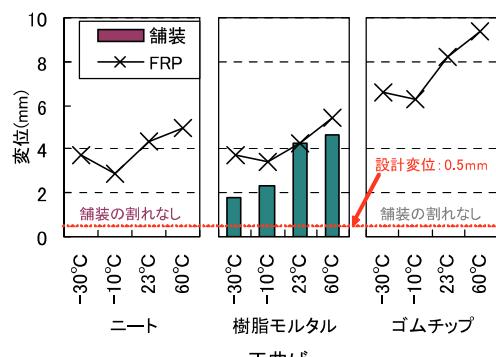
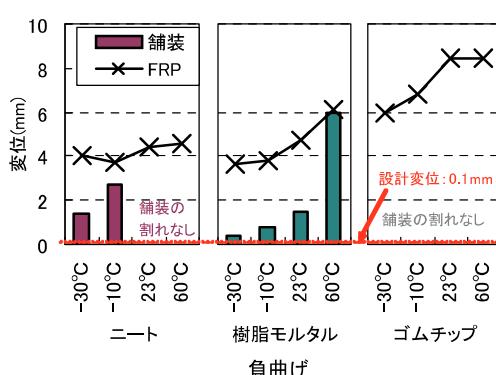
図-20 ひび割れ時の変位量

ひび割れ時の変位量を図-20に示す。これより、いずれの供試体も、試験温度によらず設計たわみ量に対して十分な追随性を有していることが確認できた。ただし、樹脂モルタル舗装では正曲げ、負曲げともに舗装の割れがFRP母材より先に生じているが、ニート舗装、ゴムチップ舗装では、負曲げのニート舗装低温時を除いて、FRP母材の破断まで舗装が変形に追随できることがわかった。

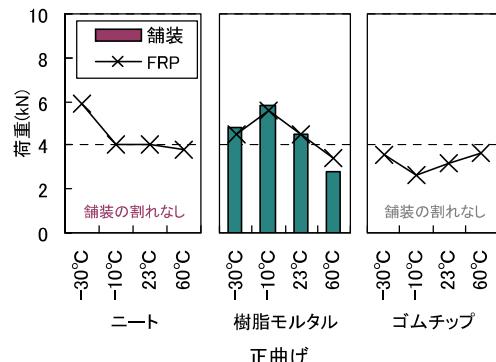
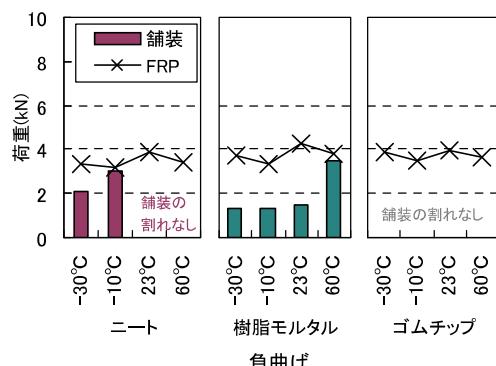
図-21 ひび割れ時の荷重

図-21に、ひび割れ時の荷重を示す。正曲げでは、低温時のニート舗装、樹脂モルタル舗装の破壊荷重が、高温時と比べて大きい傾向が見られることから、低温時は、ニート舗装と樹脂モルタル舗装が、床版の剛性に寄与することがわかる。ただし、負曲げでは、いずれの舗装も剛性に寄与しないことがわかる。写真-9に負曲げ-30°Cの試験終了時の状況を示すが、FRPの割れは、い

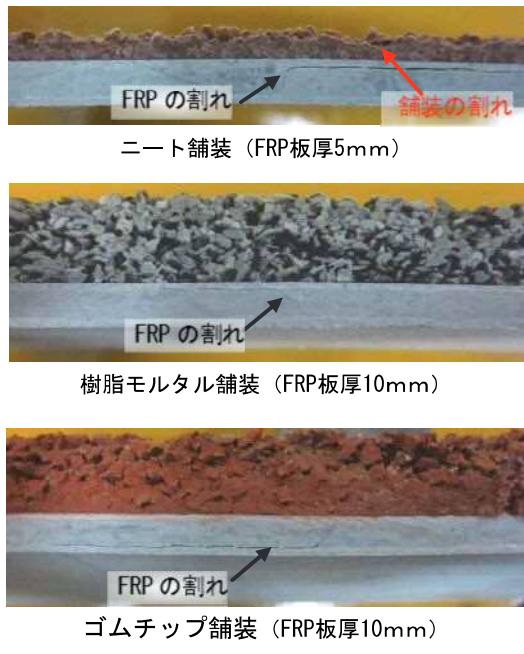
写真-9 試験終了時の状況（負曲げ-30°C）

ずれもガラス繊維の界面に沿った水平なひび割れとなることがわかった。

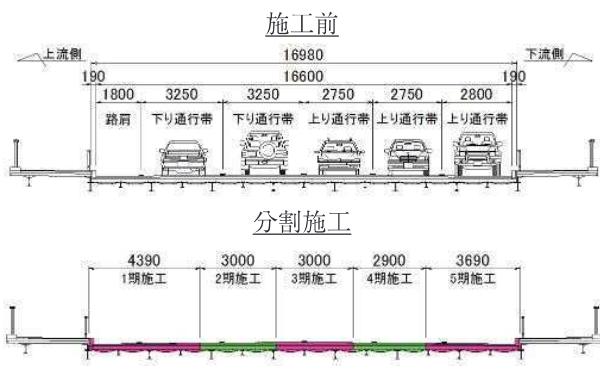
図-3 橋面の分割施工

バックルプレート床板の耐荷力を増すために、床版コンクリートに配筋（当初は無筋として設計）と腐食したバックルプレートの取替えを実施した。図-3に示すように、橋面を5期に分割して既設床版コンクリートの打

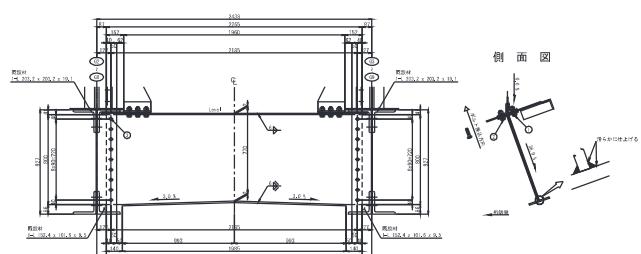
図-7 端横桁 (G2-G9間)

写真-17は、取り替え前の端横桁である。端横桁は、昭和42年付近で取り替え工事を行っており、今回で2回目となる。1回目の取り替え時に充腹板形式の横桁になっている。今回の工事では、図-7、写真-18に示すように、下フランジに3%の拝み勾配を設けており、水が溜りにくい構造に変更した。さらに、水が溜まりやすい側の首溶接の止端部を仕上げることで、腐食の要因を低減している。

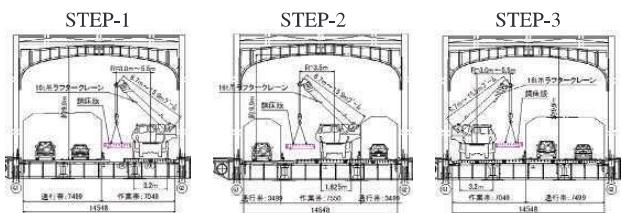
図-8 施工ステップ図

床板取替工の施工方法について、図-8に示す。床板取替工事は、27年前にRC床版からグレーチング床版に取り替えており、今回が2回目の工事となる。ただし、前回の床板取替え理由とは異なっており、過酷な交通荷重にさらされて床板の強度が維持できなくなつたためではなく、P1、P2のケーンの耐震性能を確保するためには、グレーチング床版（1250t）から鋼床版（750t）に取り替えることで死荷重を軽くし、耐震性を向上させる工事である。本工事は、3ステップに分けて、4車線のうち、2車両が交通できる幅を確保しながら、常設規制帯を設けて床版の取り替え作業を実施した。

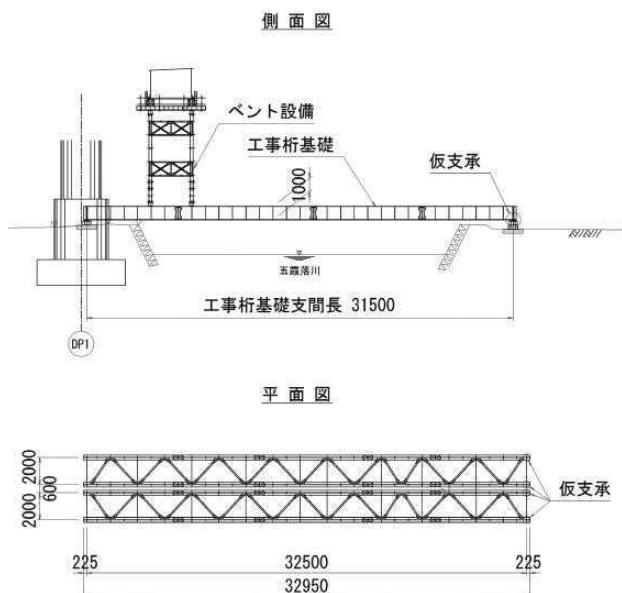
図-8 工事桁ペント設備図

河川流水部の杭基礎施工が困難であり、渡河区間を一括架設する工法を検討したが、当該箇所の支間長が56.5mあり、ブロック重量も100tを超えるため、クレーンのスペースや地組立ヤードを確保することは困難であった。このため、図-8、写真-6に示すように、河川に影響を与えないように渡河する、工事桁を基礎構造としたペント設備を設置した。なお、工事桁の支間長は32.5mあり、大きくなつわむことが予想されたため、L/600をたわみの許容値として断面を決定し、支点部には仮支承を設置した。また、組立解体は横倒れ座屈を考慮し2主構毎に実施した。

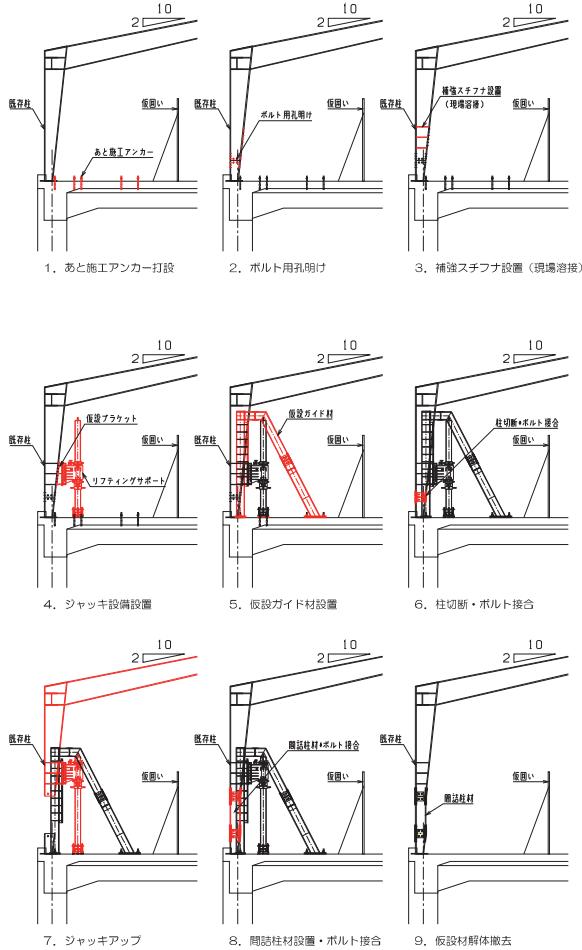
図-3 ジャッキアップ概略手順図

そこで、ジャッキアップする柱に強固な仮設のガイド材を設置し柱の支持点を平面的に拘束することとした。

ジャッキアップの概略手順を図-3に示す。

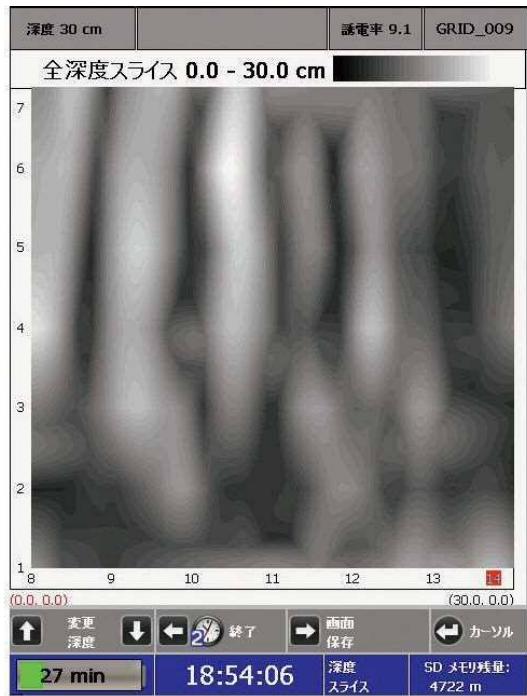
図一〇 3D可視化探査結果

あと施工アンカーを打設するにあたり、事前にRCレーダーによる鉄筋探査を行っていたが、活線ケーブル管を見落とす現象があった為、これ以降の探査を、3D可視化ソフトを搭載したRCレーダー探査に切り替え対応をした。

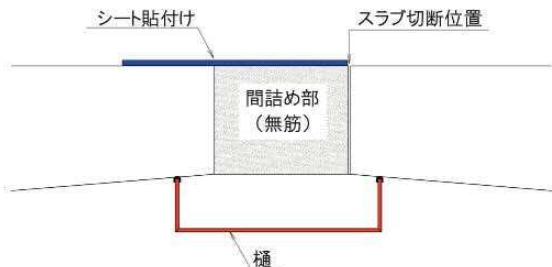
図-5 スラブ間詰め部落下対策

スラブ間詰め部の落下対策は、桁と間詰め部の表面（施工性を考慮して上面のみ）にシート材を貼付けることで、間詰め部が桁から剥がれて分離することを防ぐ事に加え、フラットソー切断時の樋を拡げて間詰めコンの範囲を覆う幅とし剥落又は落下した場合の受け皿とした。（図-5参照）

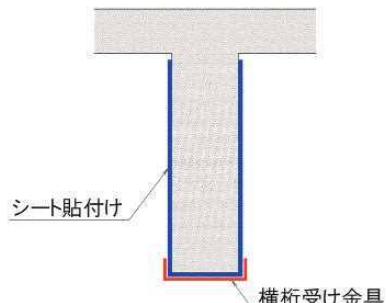
図-6 横桁間詰め部落下対策

横桁の間詰め部についても表面にシート材を貼り、剥落・落下防止にすると共に受けの金具を間詰め部の下に設置した。（図-6参照）

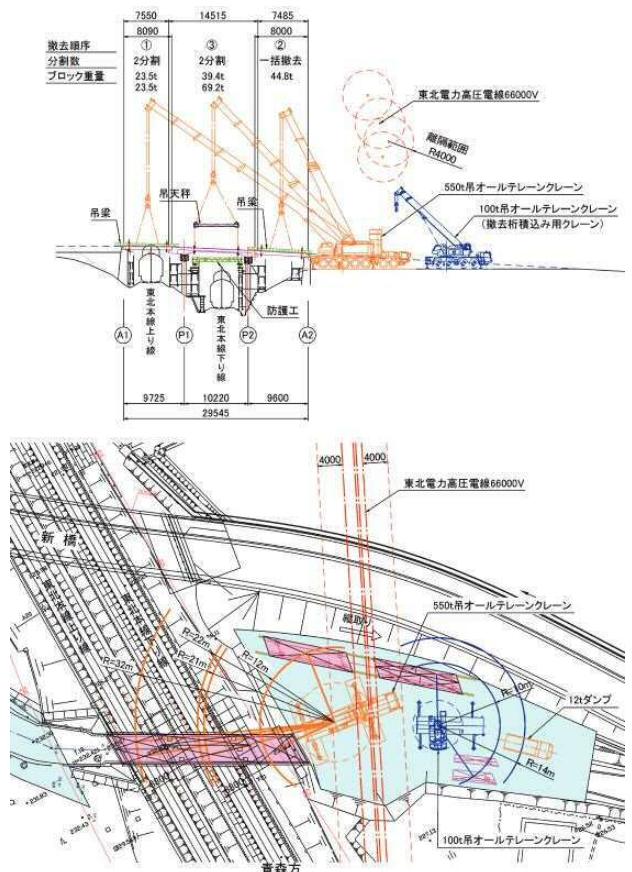
図-3 桁撤去計画図

桁の撤去は、線路上空作業を極力少なくするように可能な限り大ブロックでの撤去にて計画した。中央径間の桁は、全体で108.6tあり、ヤード条件より一括撤去可能なクレーンが無いため、2分割撤去にて計画を行った。中央径間の桁は、3主桁のため、2主桁と1主桁に分割し、2主桁ブロックの重量が69.2tとなり、クレーン定格総荷重の載荷率90%以下で撤去作業可能な550t吊オールテレンクレーンを選定した。側径間については550t吊オールテレンクレーンにて作業可能な分割とし、A1～P1径間は2分割、P2～A2径間は一括撤去とした。また、ヤード内では、東北電力送電線が障害となり、クレーン旋回範囲が制限されてしまうため、撤去した桁は台車上に仮置きし、送電線が支障しない位置までチルホールにて継取りすることとした。

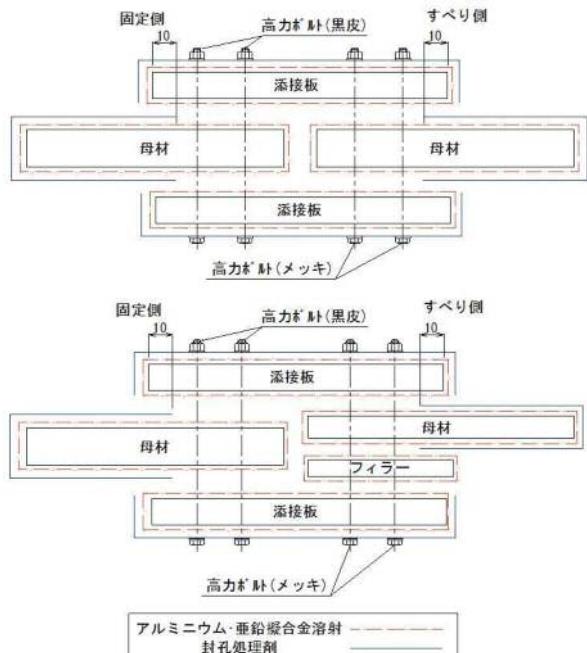
図-3 試験体の塗り分け

試験体は、JIS G 3101 一般構造用圧延鋼材（SS400）以上とし、形状は参考文献<sup>1)</sup>にある標準試験片を参考に決定した。なお、試験体の塗り分けを図-3に示す。摩擦接合面の仕様は、封孔処理剤がすべり係数へ影響を及ぼすため無封孔の溶射仕様とした。

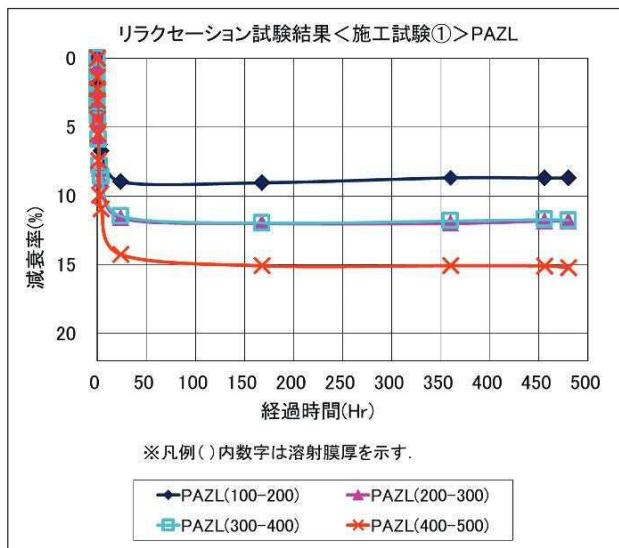
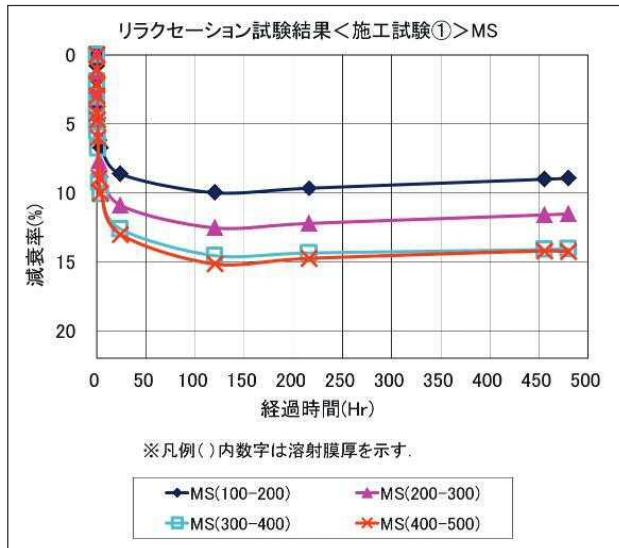
図-7 リラクセーション試験の結果（施工試験①）

施工試験①の結果を図-7に示す。締付け直後から480時間で軸力は安定しており、溶射皮膜厚の増加に伴い、軸力の減少は大きくなる傾向が見られた。高力ボルトの締め付けにより、溶射皮膜が押し潰され軸力低下が生じるため、膜厚が大きいとその影響も大きくなると考えられる。溶射膜厚200 $\mu\text{m}$ ～500 $\mu\text{m}$ は軸力減少が10%以上生じているため、フィラーPLを挿入した時のさらなる低下を懸念して、施工管理膜厚は100 $\mu\text{m}$ ～200 $\mu\text{m}$ に設定した。

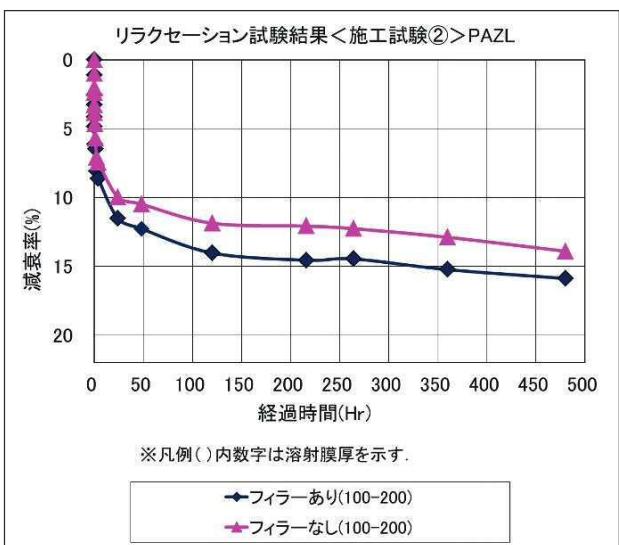
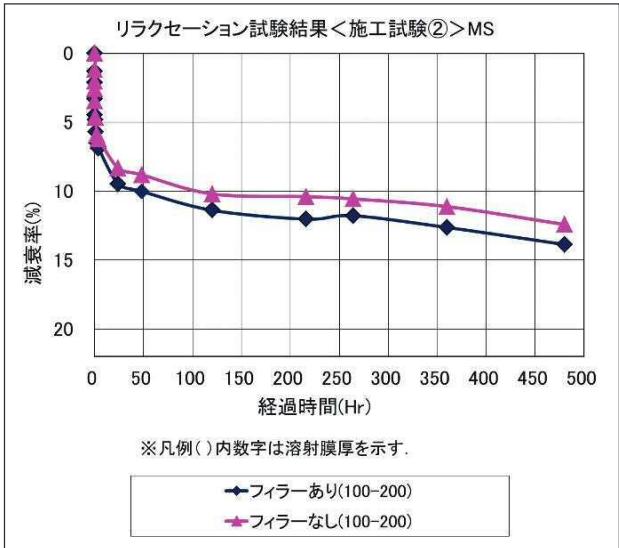
図-8 リラクセーション試験の結果（施工試験②）

施工試験②の結果を図-8に示す。フィラーPLを挿入した場合と挿入しない場合では、フィラーPLを挿入することでボルト軸力が2%程度低下することが確認できた。フィラーPLを挿入することで摩擦接合面の層数は2倍になるため、リラクセーションへの影響が大きくなると考えられる。

また、フィラーPLを挿入しない場合のリラクセーションが、溶射皮膜厚が同じである施工試験①の結果よりも大きくなっている。施工試験②では板厚25mmのフィラーPLを挿入しているため、施工試験①よりも試験体の母材厚が大きくなっている。

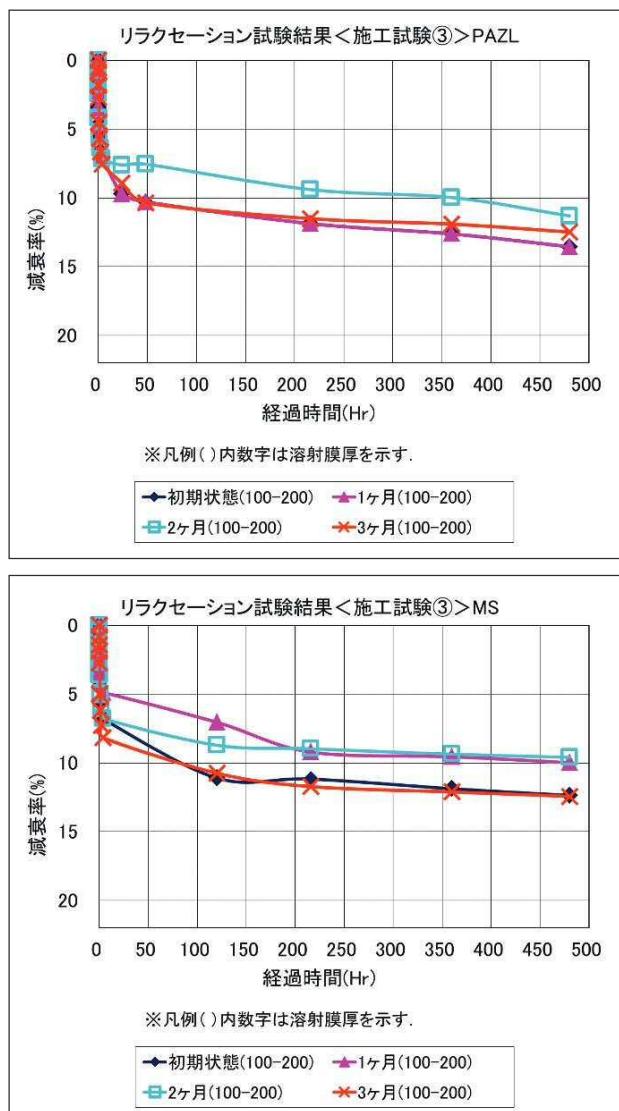
図-9 リラクセーション試験の結果（施工試験③）

施工試験③の結果を図-9に示す。曝露初期状態と各曝露期間でのリラクセーションには、各試験体でバラつきはあるものの大きな差異はなく、3ヶ月間の曝露ではほとんど影響がないと考えられる。曝露試験による溶射皮膜の変状については、図-10に示すとおり摩擦接合面のみ時間経過とともに変色が生じた。摩擦接合面は封孔処理を施していないため、溶射皮膜に含まれる亜鉛が酸化してグレーに変色したと思われる。
