県道大牟田川副線沖端川大橋
(仮称) 橋梁上部工工事 (1 工区)

国道3号鳥栖久留米道路の筑後川橋の架設工事

Erection Work of Chikugo River Bridge on National Route No. 3 Tosu-Kurume Road

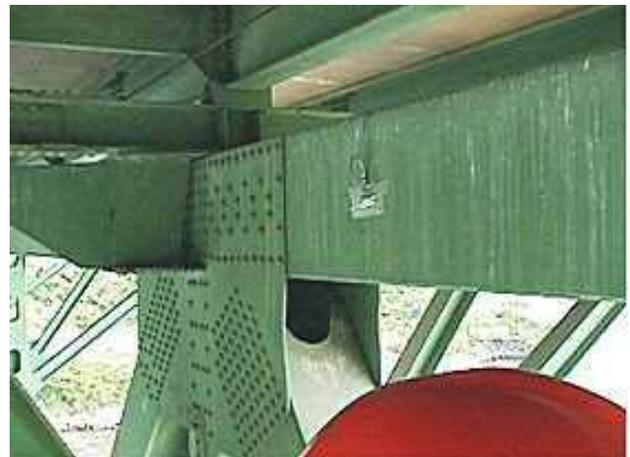
写真2 I-35Wのガセットプレートの面外変形
(出典：MN/DOT)

見極めが大切である例を示す。2007年8月1日にアメリカのミネソタ州で起きた鋼トラス橋（写真1）の崩落事故である。この鋼トラス橋はトラスの格点部のガセットプレートに写真2のような面外変形があったのである。一見すると初期不整（初期たわみ）に見えるが実は力学的要因による。初期の不整であるのか、そうでないのか、この差を見極めるためには構造力学の知識が必要不可欠である。

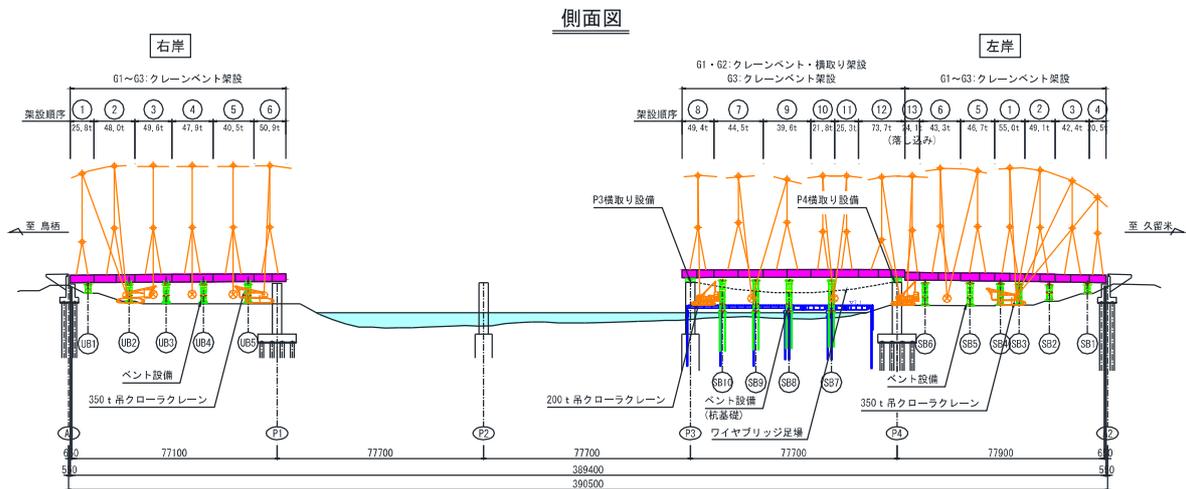
図-3 架設計画図

河川高水敷部：A1橋台～P1橋脚、P4橋脚～A2橋台
 クローラクレーンベント架設

- 1：作業ヤード整備
- 2：平板載荷試験
- 3：ベント設備組立
(右岸：5基×3主桁分 左岸：6基×3主桁分)
- 4：主桁架設

クローラクレーンベント・横取り架設

- 1：仮栈橋設置
- 2：ワイヤブリッジ組立
- 3：ベント設備組立 (4基)
- 4：横取り設備組立
- 5：G1主桁架設
- 6：G1主桁横取り
- 7：G2主桁架設
- 8：G2主桁横取り
- 9：G3主桁架設

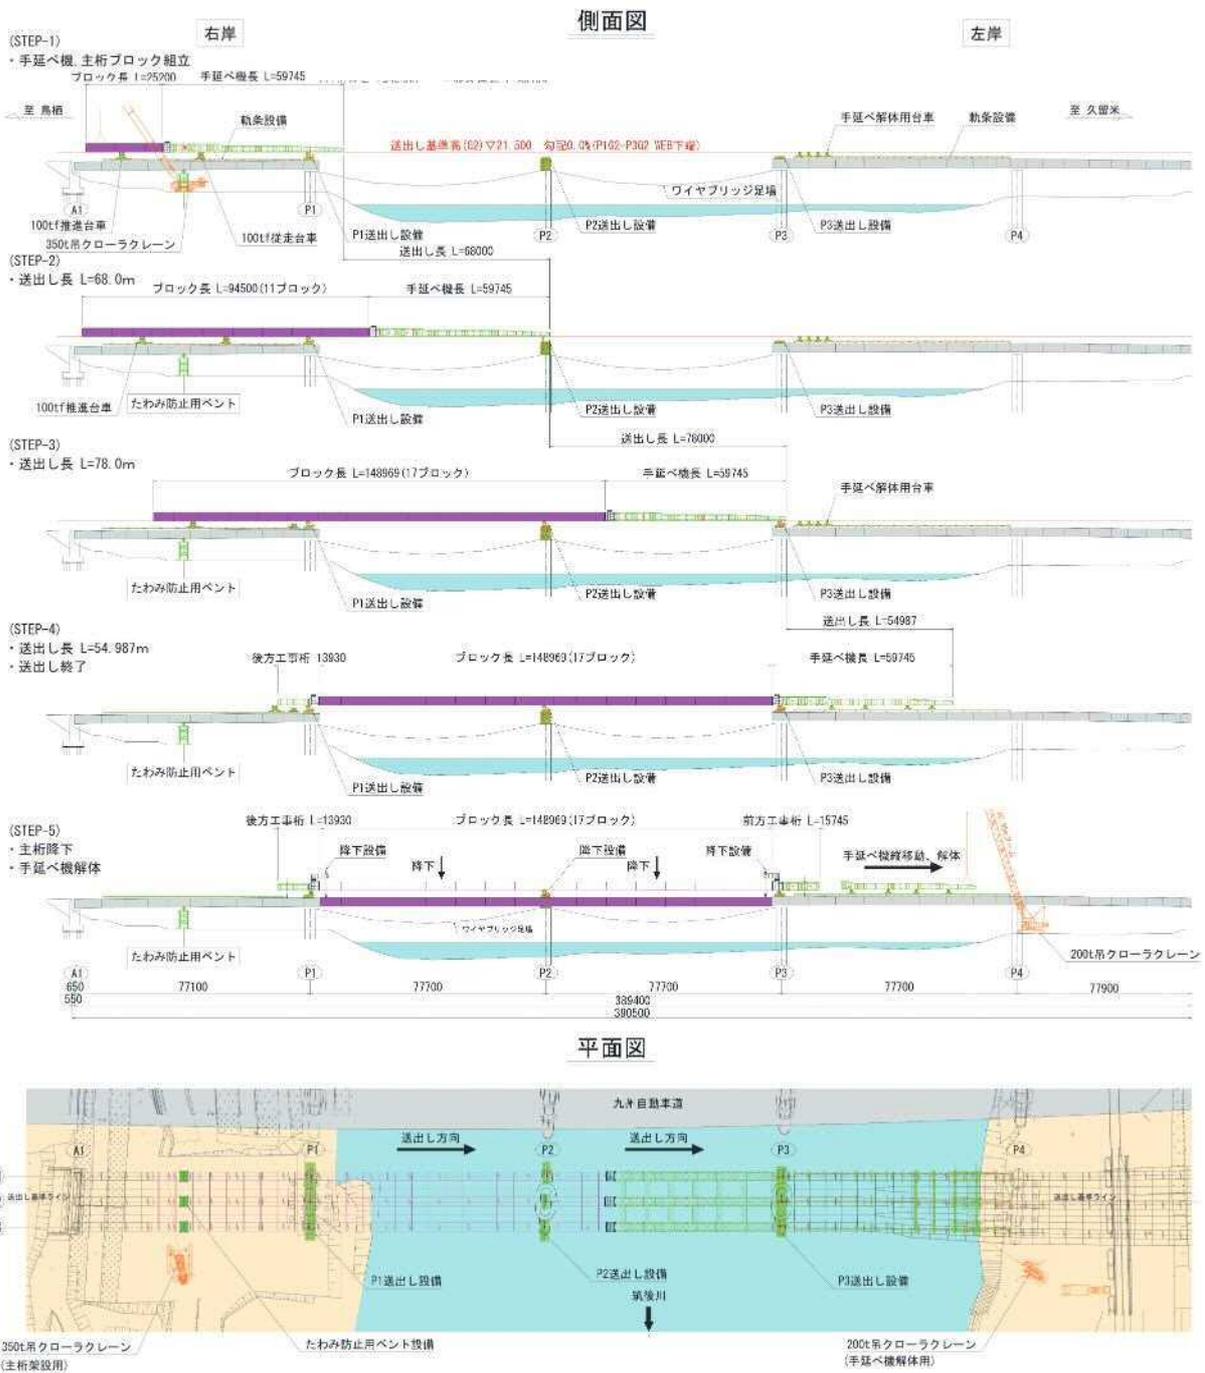
図-5 架設計画図

| 5：P1、P2、P3送出し設備組立 | 11：付属物工 |
| 6：手延べ機・連結構組立 | |

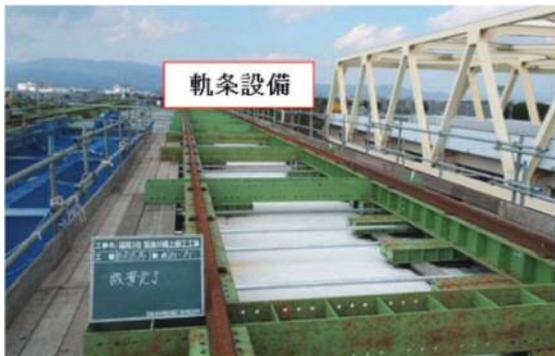
写真-5 軌条設備

第一非出水期で架設したA1橋台～P1橋脚間の既設桁上に写真-5に示す軌条設備を設置し、主桁の組立・送出しヤードとして使用する計画とした。その際、軌条設備の滑動防止設備として、主桁上フランジにピースを追加溶接して軌条設備とボルトで固定する方法を検討したが、軌条設備解体後のピースのガス切断による上フランジ面の塗膜損傷、切断後に行うグラインダー仕上げによる鉄粉の流水部への飛散が予想されたため、ピンチプレート(写真-6)を採用し、主桁と軌条設備を機械的に挟み込み固定することで、主桁の品質確保と河川内環境の維持に努めた。

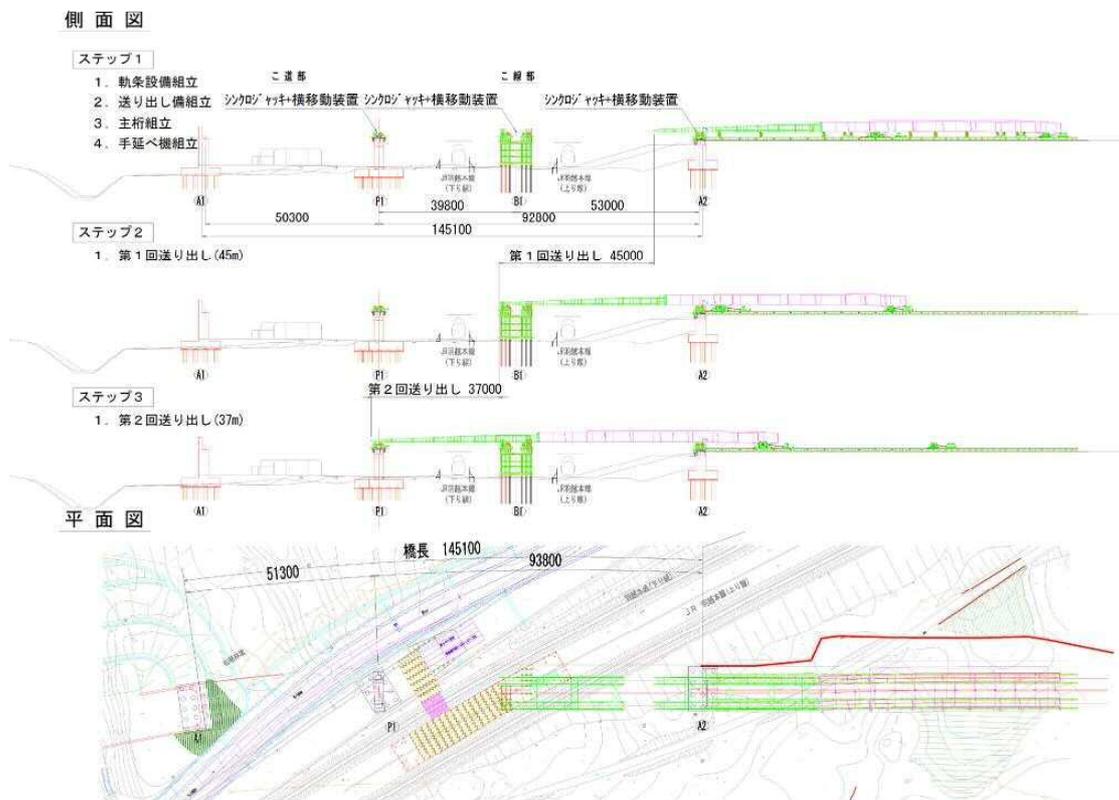
図-3 架設計画図（その1）

本橋梁の2径間のうち、東日本旅客鉄道（以下JR）発注のP1～A2間は、JR羽越線直上であるため手延べ式送り出し工法で施工を行った。施工順序は以下の通り。

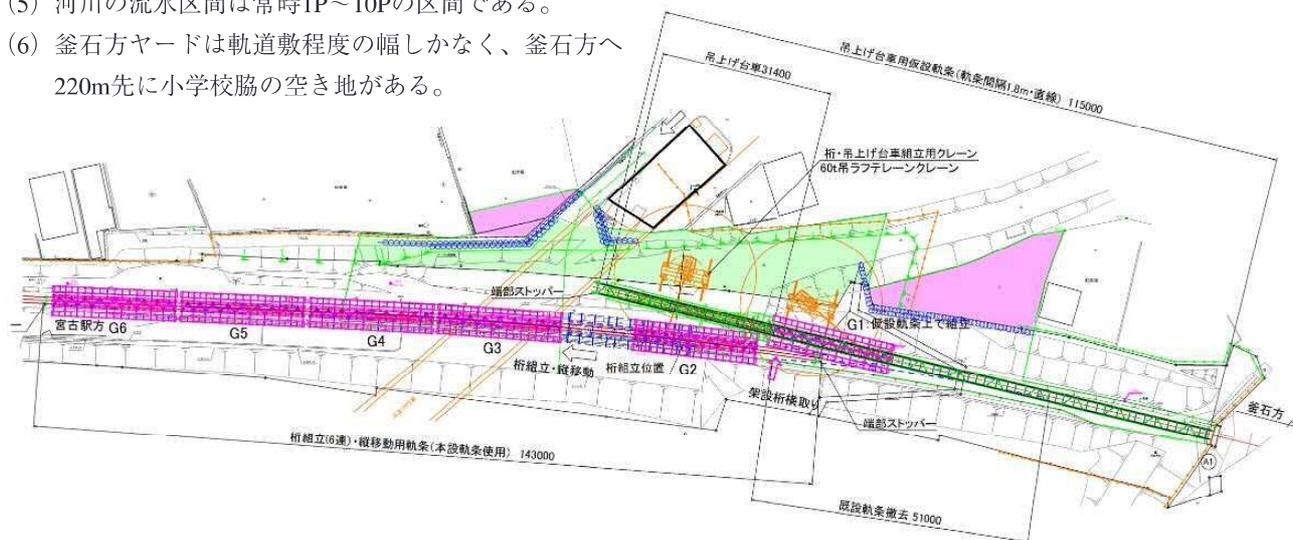
図-2 作業ヤード一般図

ヤードへの乗り入れは国道106号の高架部の側道から、斜路を整備し、更に桁搬入・組立用クレーンの据付ヤードを現軌道敷の高さに合わせて盛土して設けた。

新桁の組立は工程短縮のため、6連全てを組み立て、桁組立後の仮置を既設の本設軌条上にする事とした。

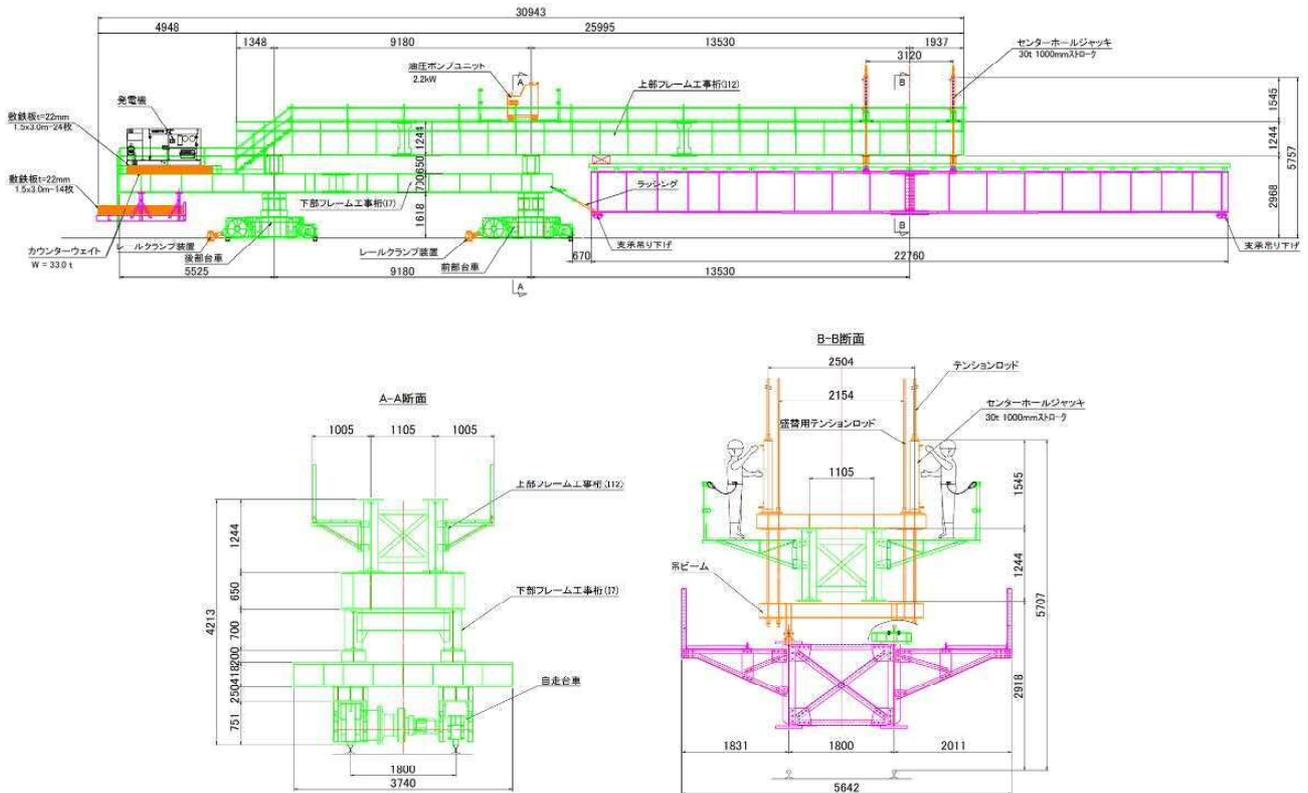
図-3 吊上げ台車一般図

吊上げ台車の諸元は以下の通り。

- ① 吊り荷重：32.1t
- ② 全 長：30.9m
- ③ 軌 間：1.8m
- ④ 揚 程：2.6m
- ⑤ 走行速度：2.0m/min
- ⑥ 自 重：約55t
- ⑦ 最大輪圧：11.7t

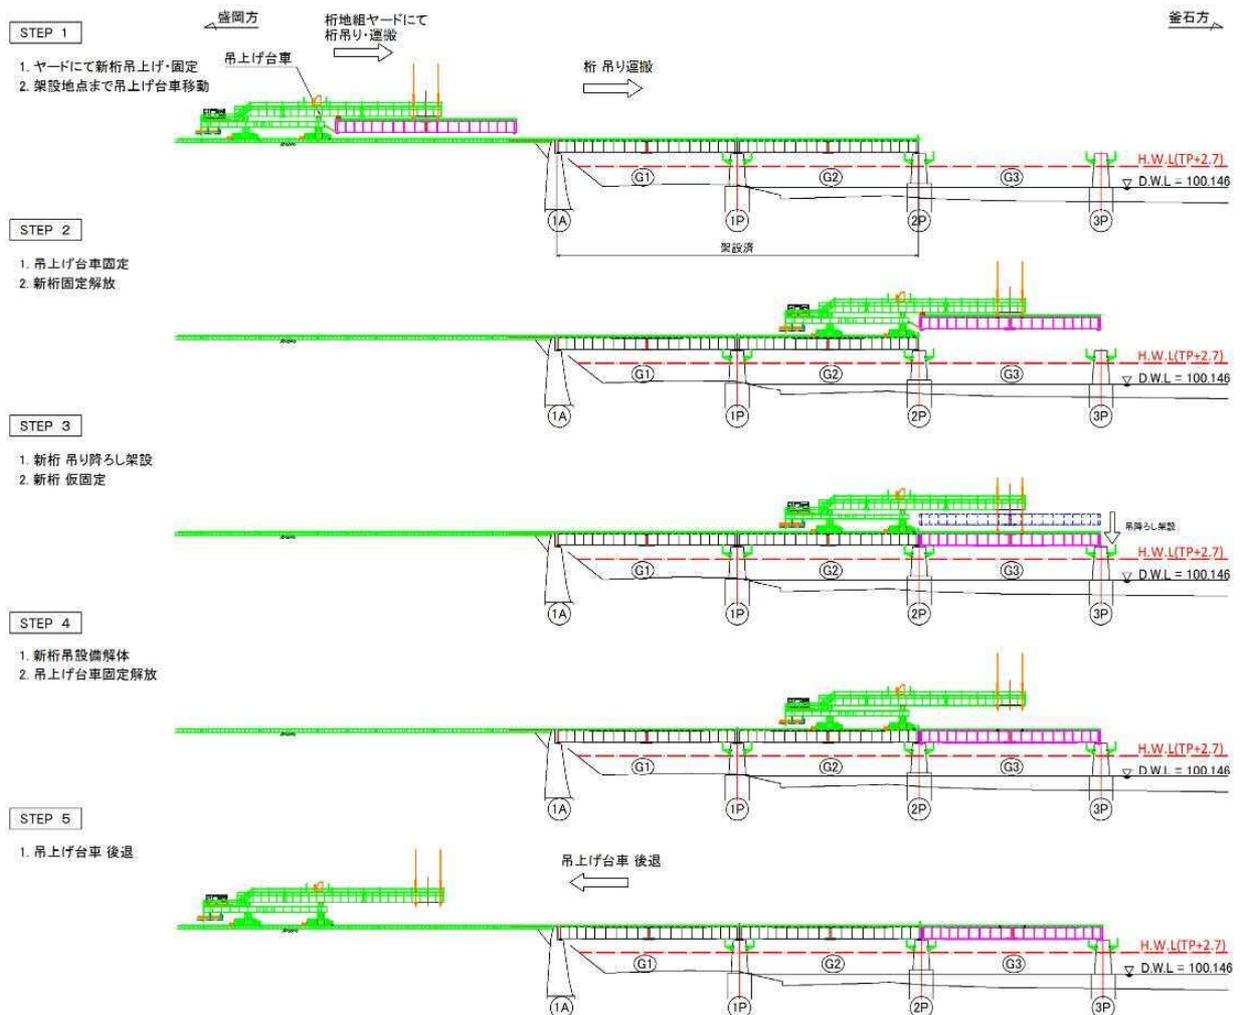
図-5 新桁1連架設ステップ図

新桁1連の架設ステップ図を以下に示す。

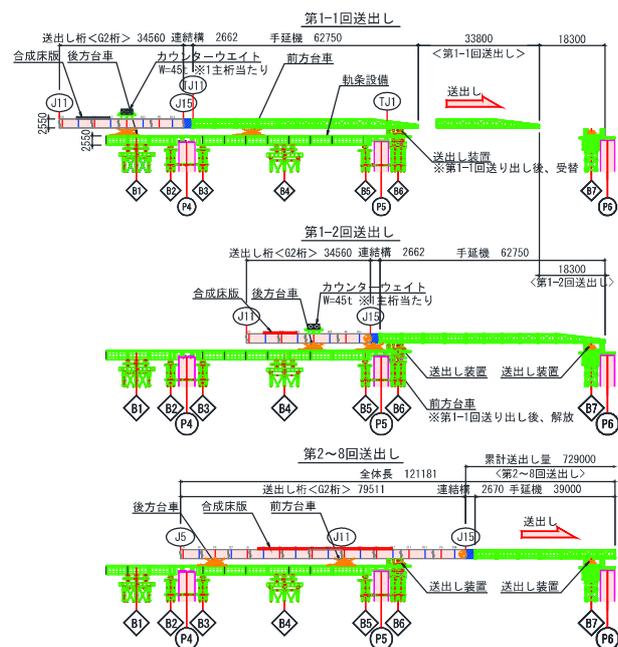
図-3 送り出し概要図

今回架設する桁は送り出しを行うにつれて次第に幅が拡幅していく構造であったため、橋軸直角方向の受点が変化していく。

手延べ機で仮受する範囲の第1-1回送り出しは自走台車による送り出しを行い、受点の変化する第1-2回目以降は送り出し装置を用いての送り出しを行った。（送り出し距離L=125.0m）（図-3）

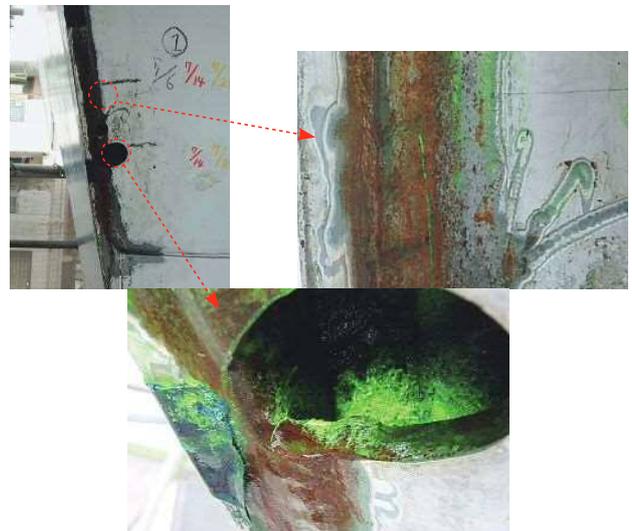
写真-2 補強前のき裂状況

また、現存するき裂の状況を確認するために、磁粉探傷試験を実施した。その一部を写真-2に示すが、カバープレートの溶接部に沿ってき裂が進展しており、そのき裂の先端にはストップホールが設けられていた。スト

アップホール内にもき裂が確認されたが、柱ウェブ側へのき裂は確認されなかった。

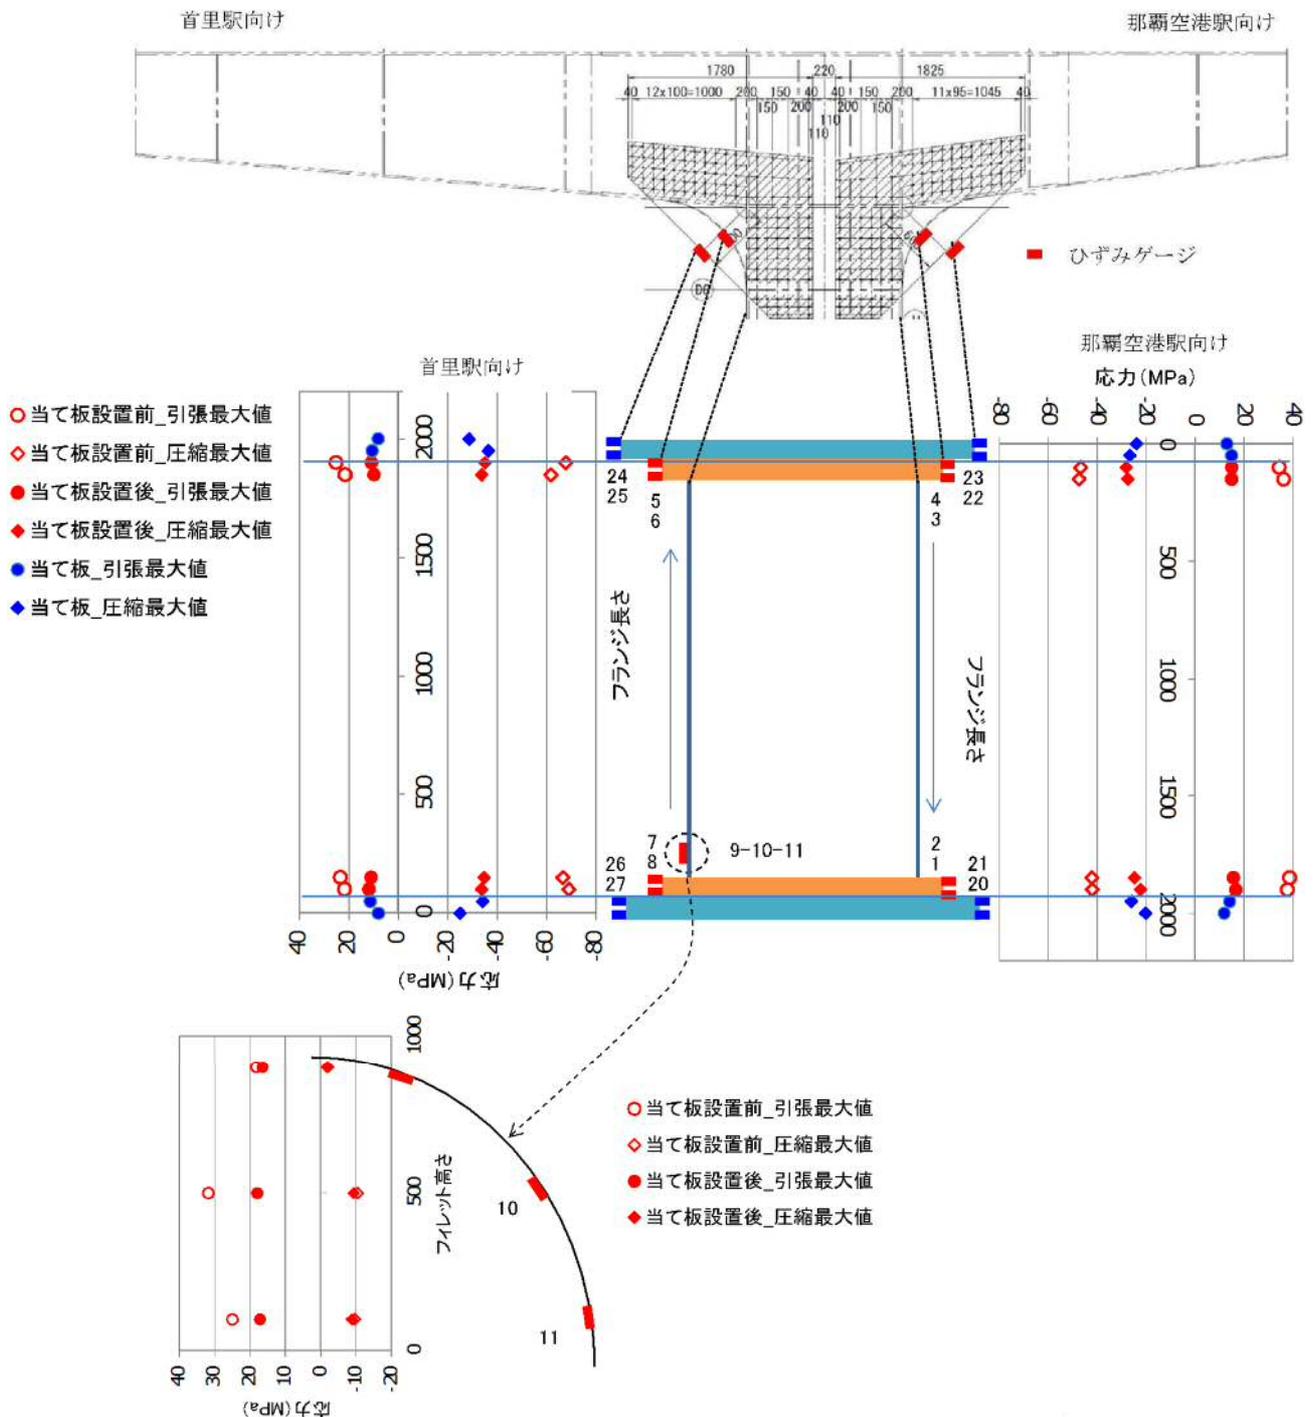
図-9 あて板設置前後の応力計測結果

しているが、あて板の設置前と比較してフィレット部には概ね半分程度までの応力の低下が見られ、あて板設置による低減効果が確認された。

また、下方のグラフはカバープレート部の応力分布を示しているが、あて板による応力低減は、引張応力についてはフィレット真ん中や下部において大きくなっているが、圧縮応力はあて板の有無による影響は見られない。

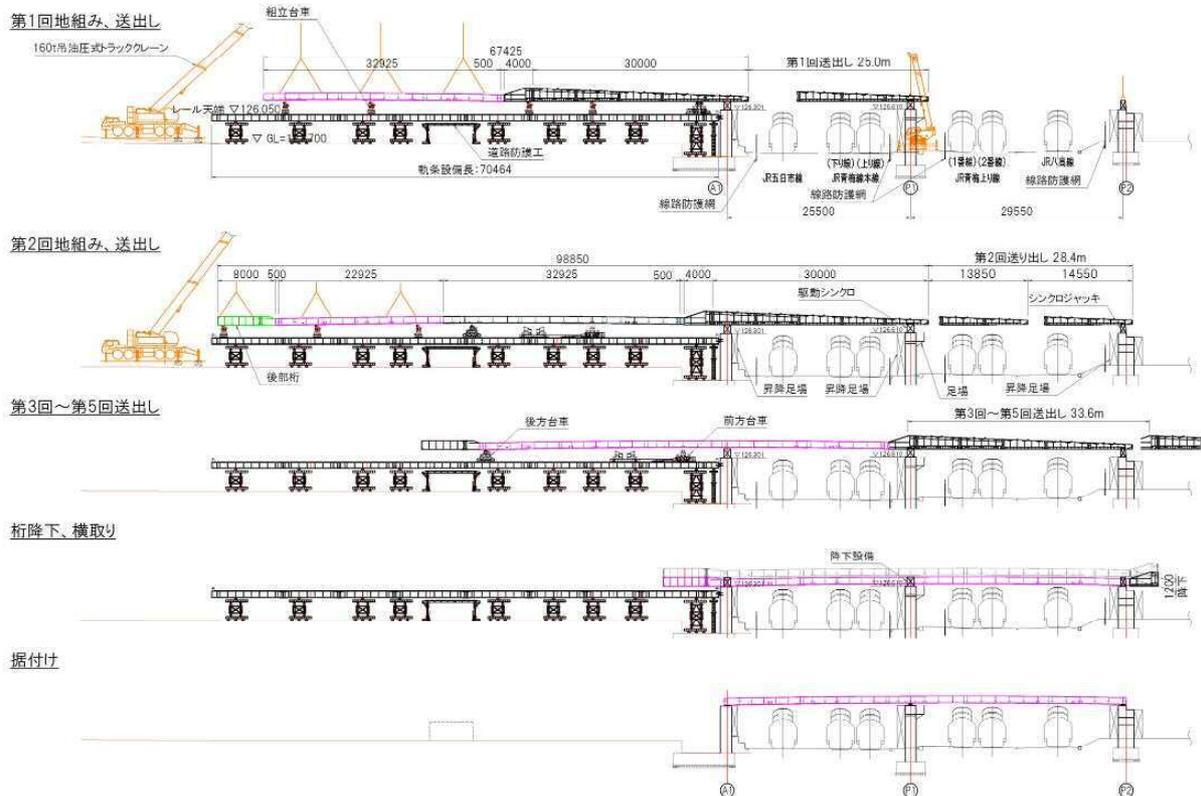
図-2 架設概要図

2-1送出し（13.9m）後、A1橋台上の仮受け設備に桁を預けて前方台車を開放し、約16m後退して再度桁を仮受けする。そのままA1橋台上の仮受けを開放して2-2送出しを開始する。

台車の移動量が大きく桁の支持点間距離が長いので、桁のたわみも大きくなるが、たわみが大きいと受替え作業自体に時間を要することとなり、また台車の後退作業にも影響がでる。

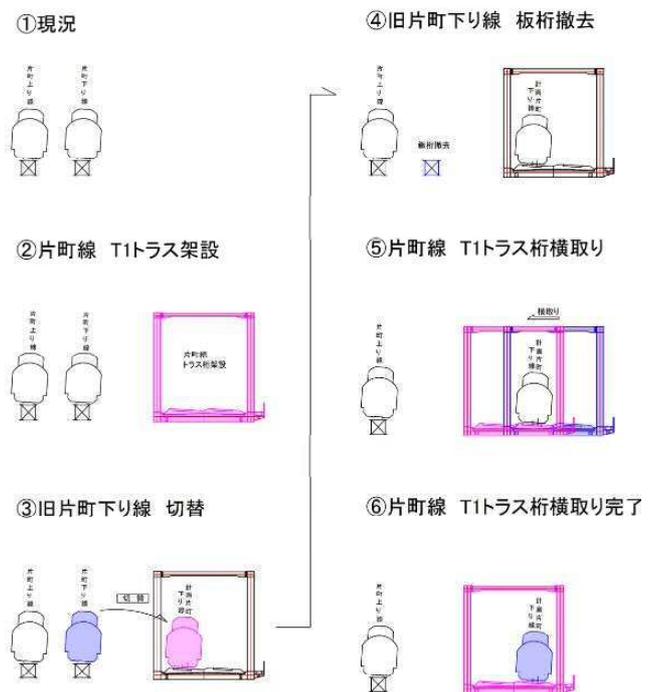
図-4 T1トラス線路切替えステップ図

T1トラスは、旧片町下り線上に架設する計画がされている。そのため、一旦、その位置に支障しない4.7m偏心した位置にてT1トラスの組立を行い、旧片町下り線をそのトラス上に切替えた後、旧橋りょうを撤去し、本トラスを定位置に横取りするステップが必要となった。

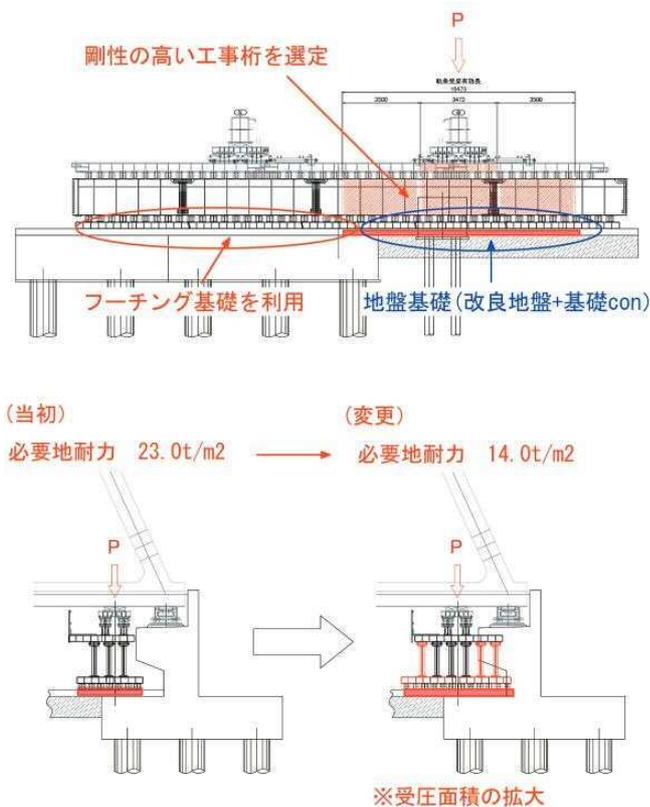
図-6 横取りベント（終点方）基本方針

横取り時に荷重を支持する横取りベントは通常、橋台フーチングを基礎にすることが多い。しかし、終点方において用地の制約から反力を支持するフーチング等が設けられなかったため地盤改良を行い支持地盤とした。

この支持構造のリスクとして地盤改良部分における局所的な不等沈下が考えられた。その対策として剛性の高い工事桁を基礎梁として使用し受圧面積を大きくとり、また、断面方向も工事桁を追加しより広く荷重を分散する構造とした。

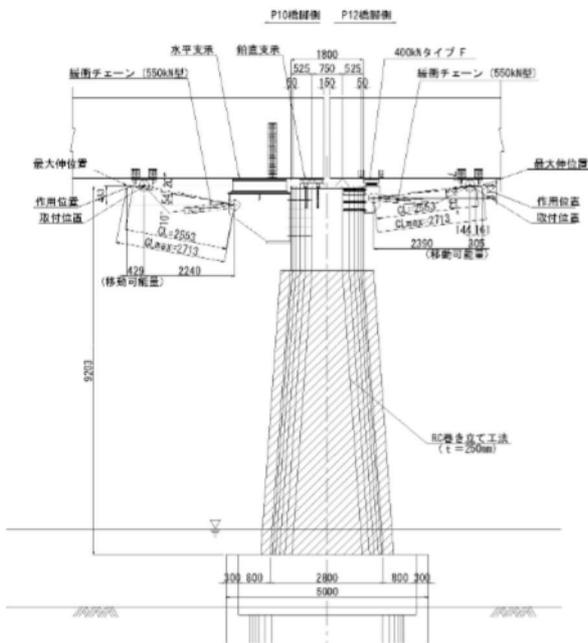
図-3 P11橋脚 耐震補強一般図

P11橋脚で施工したランガー桁側の水平沓と橋脚補強(RC巻き立て補強)を図-3に示す。

P11橋脚ではP10橋脚側はランガー桁で、本工事にて地震時水平力を分散させる水平支承を設置し、P12橋脚側にはせん断ストッパーを設置した。写真-1ではP11橋脚耐震補強完了後の全景を示す。橋脚はRC巻き立て工法により曲げ耐力を向上させている。

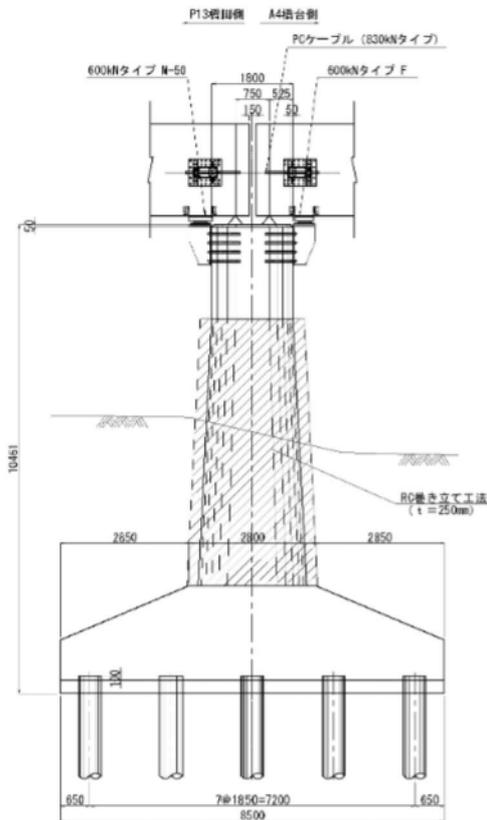
図-6 P14橋脚 耐震補強一般図

P12、P13、P14橋脚の落橋防止構造を図-6に示す。

せん断ストッパーは、5主桁全てに設置し、PCケーブルタイプの落橋防止装置は外桁を除いた3主桁に設置している。

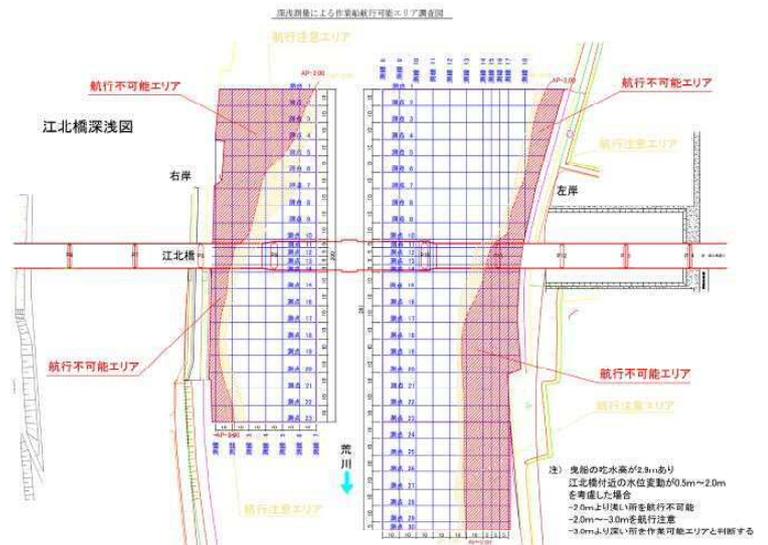
図-17 江北橋深浅測量図

図-17に江北橋河川内全体の深浅測量図を示す。

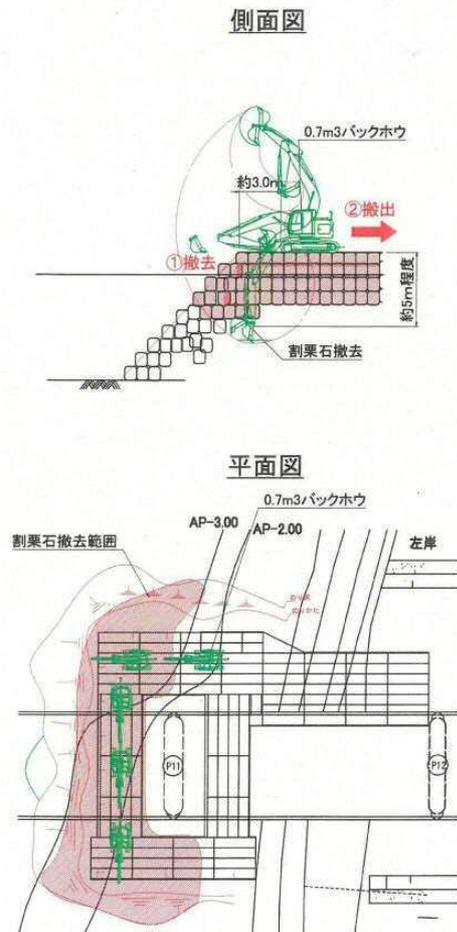
図-20 【STEP-1：バックホウによる撤去①】

0.7m³級のバックホウで作業ヤード天端から下方向約5mの範囲を先行で撤去した。

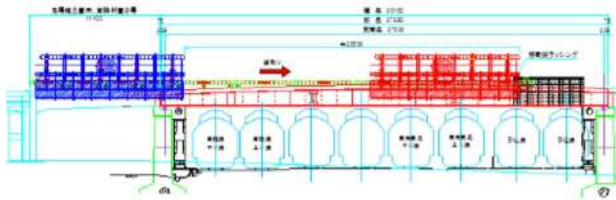
図-7 足場縦取り概要

キ電停止確認後、移動式足場を確認しながらチルホールにて縦取りを行い、所定の位置まで足場を移動させ(写真-7)、縦取り完了後、逸走防止として台車の前後にストッパーを設置し(写真-8)、転倒防止設備にて移動式足場を固定した(写真-9)。足場固定完了後、足場と桁間の養生を行った(写真-10)。

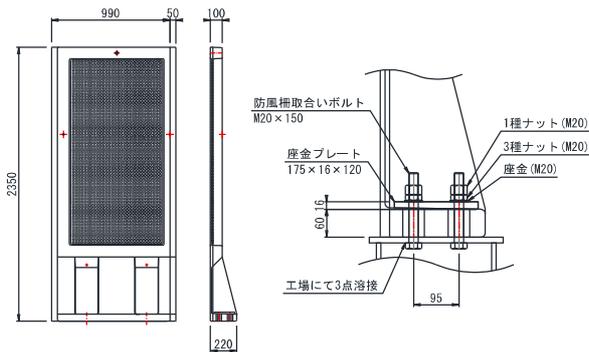
図-5 FRP製パネル構造

一方、防風柵を受け並べる受梁構造は、比較的長い支間長と断続的な風荷重によるねじれ座屈への抵抗などの点から箱型断面が採用されることとなり、また断面端部にエンドプレートを設置し受梁内を密封状態にすることで内部の腐食防止を図る構造であった。

そのため、防風柵を固定するボルトはあらかじめ製作工場受梁の上フランジ内面に溶接固定しておく必要があったため、割付け間隔を事前に調整し、随時工場に指示した（図-5）。

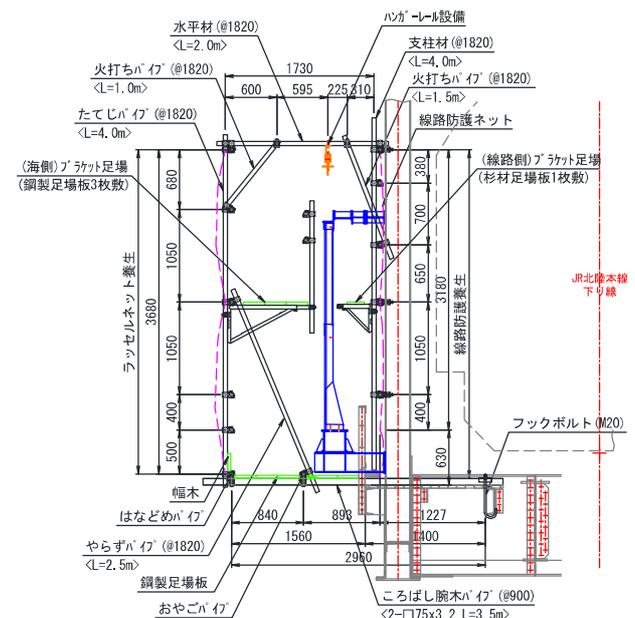
図-12 下路トラス部張出し足場

防風柵設備などの部材の取付けや運搬作業も足場内の空間を確保した箱型構造とし、足場上部は水平材及び斜材（火打ち材）によって繋ぐことで、風荷重による水平力に耐えられる構造とした。

また、手取川橋梁部の防風柵構造は、柵上部でもブラケットと受梁を通して連結する構造となっているため、柵上部でも作業可能な中段足場を防風柵の外側と内側にそれぞれ設ける構造とした（写真-10）。

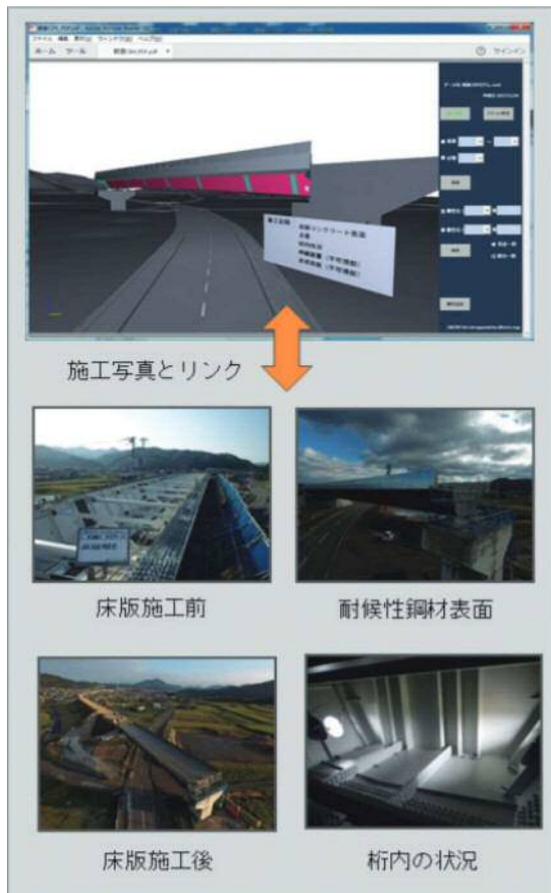
図-16 CIM-PDF

3次元モデルの部材に名称、材質、板厚などの属性を付加するとともに、施工記録として製作図面、仮組状況や架設状況など初期値の写真、不可視部の写真などの情報が関連付けてあり、簡単な操作でこれらの属性や施工記録を呼び出すことを可能にした（図-16）。この3次元モデルと属性情報を組み合わせたもの（以下、CIMモデル）を維持管理の点検作業時に携帯できる端末（パット型PC、モバイルPC等）に入れて現地に持ち込むことで、現場で初期値と現状との差異を確認することが可能となり、将来の維持管理の効率化に寄与できると考えている。

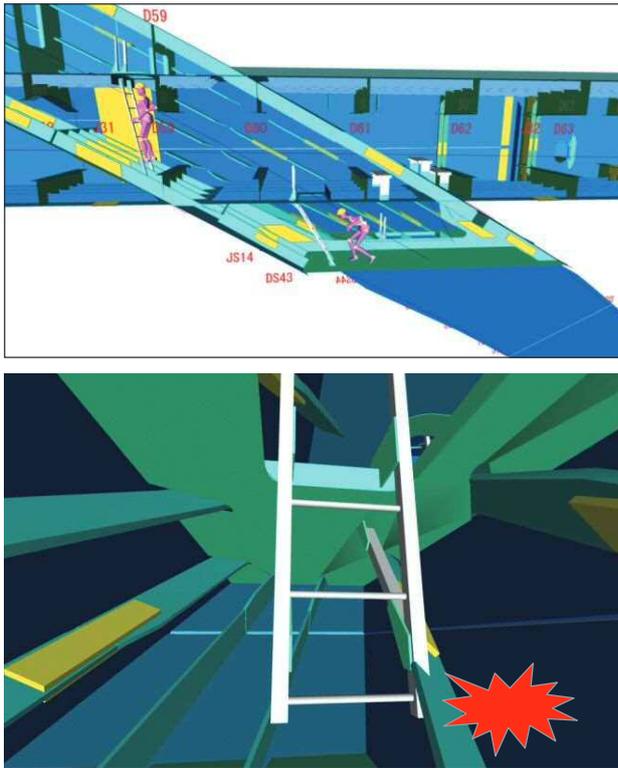
図-18 付属物等の干渉チェック

アーチ橋のスプリング近傍は構造が複雑で狭隘部も多いため、「詳細モデル」を用いて付属物との干渉チェックや作業性の確認等を行っている（図-18）。

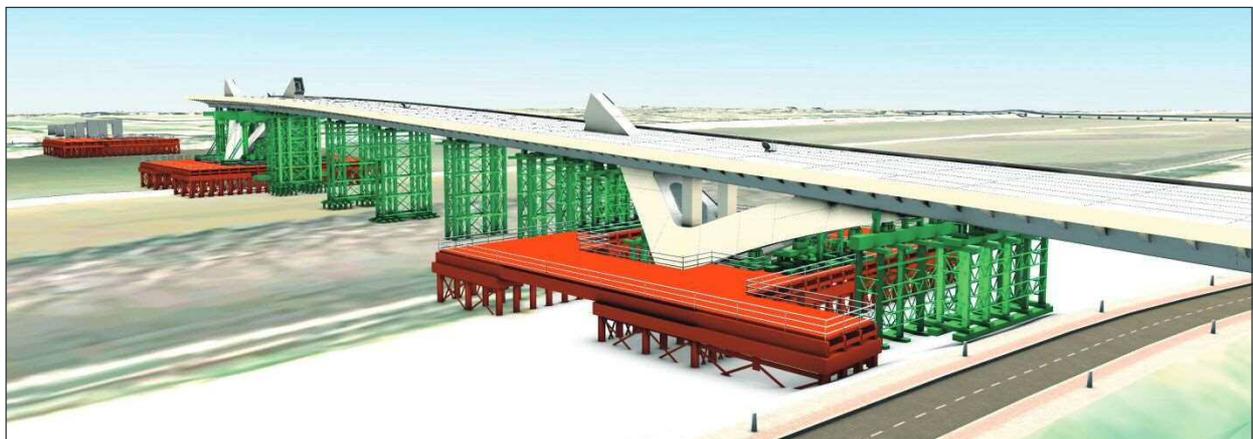
図-20 4D施工シミュレーション

橋体の3次元モデルに地形や下部工、架設設備を加えた全体モデルを作成した。これに施工ステップ毎の工程を紐付けた4D施工シミュレーション（図-20）により施工の流れを可視化することで架設中の課題や安全性に関する検討を進めている。
