耐候性鋼材を使用した橋梁の経年調査(その2)

Periodic Examination of a Bridge Made of Weathering Steel (Part 2)

高橋秀幸* 宮坂淳一*
Hideyuki TAKAHASHI Jun-ichi MIYASAKA

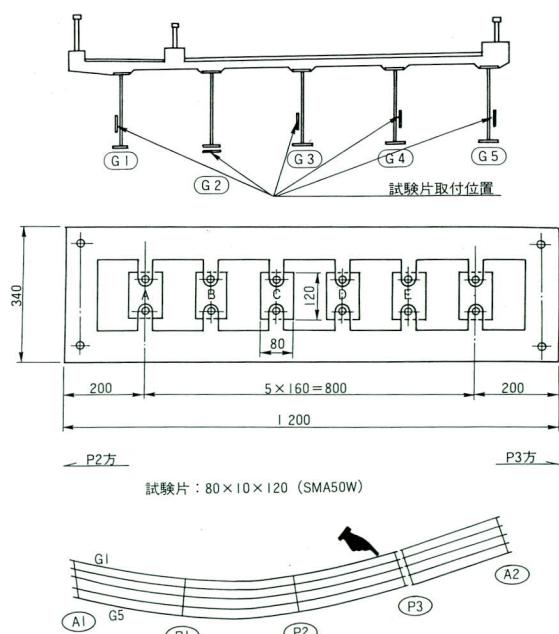
図-2 暴露試験片取付位置（横尾1号橋）

架設時、実橋に試験片を取付け調査時毎に取り外して、先に示した項目の調査を行う。横尾1号橋はP3支点上の各主桁にSMA490Wを取り付け、協雄大橋はA1支点上G4桁およびP1支点上G1桁に各種材質のものを取り付けた。横尾1号橋の暴露試験片取付位置を図-2に示し、協雄大橋の暴露試験片取付位置を図-3に示す。
