## 鋼床版の疲労損傷と補修・補強の一例 —鋼上部工補強工事3-4—

# 荒川河口橋の鋼床版き裂補修

## Crack Repair Work of the Steel Deck of Arakawa-Kakokyo Bridge

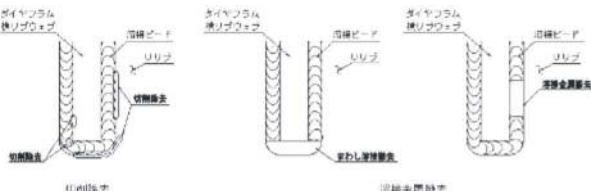
図-3 き裂切削

トラフリブ（Uリブ）と横リブ交差部のスリット下側まわし溶接部に発生したき裂で、横リブ側止端を起点としたき裂とUリブ側止端を起点としたき裂がある。

き裂切削またはUリブへのストップホールにより、き裂先端を除去した（図-3、図-4参照）。き裂切削のため横リブを一定以上切削した場合、露出した溶接ルート部の応力を低減させるためスリット形状改良を施工した（図-5参照）。

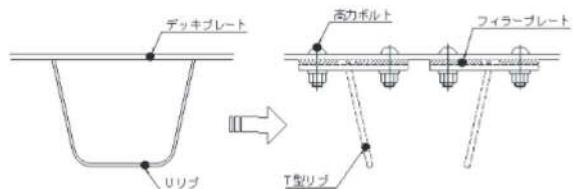
図-8 Uリブ取替

デッキプレートとトラフリブ（Uリブ）の縦方向すみ肉溶接部に発生したき裂で、溶接部を進展するき裂とデッキプレートを進展するき裂がある。

最端端ストップホール間の距離が一定値以上となったき裂もしくは、それに準ずると判断された場合、既設のUリブを撤去し新たに製作したT型のリブに取り替えた（図-8参照）。

T型リブの設計には、床組作用と桁作用（原則は活荷重のみ）、ならびにそれらの重ね合わせを考慮した。

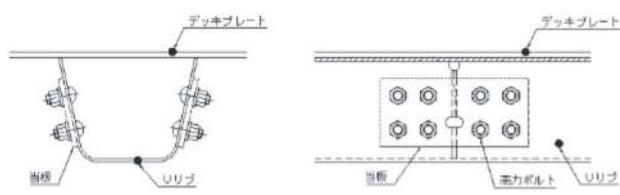
図-10 当板補強

トラフリブ（Uリブ）の突き合わせ溶接部に発生したき裂で、溶接部を進展するき裂とUリブ側止端あるいはUリブ母材を進展するき裂がある。

最縁端ストップホール間の距離が一定値以上となったき裂もしくは、それに準ずると判断された場合、既設のUリブ側面に当板を設置することにより、突き合わせ溶接部の継手機能を回復させた（図-10参照）。

当板の設計には、床組作用と桁作用（原則は活荷重のみ）、ならびにそれらの重ね合わせを考慮した。なお、既設Uリブの目違いや不陸による肌隙に対しても、フィラーブレートを挿入することで対応した。

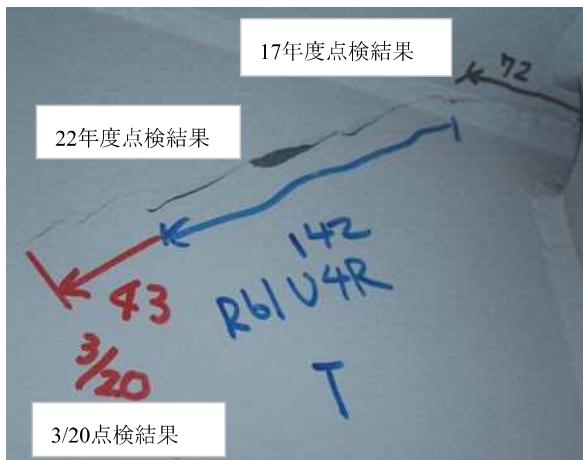
写真-2 点検時の記録

Uリブ側面に進展しているき裂の進展調査を行った。

調査は1週間毎に実施し、き裂進展の有無を記録した。

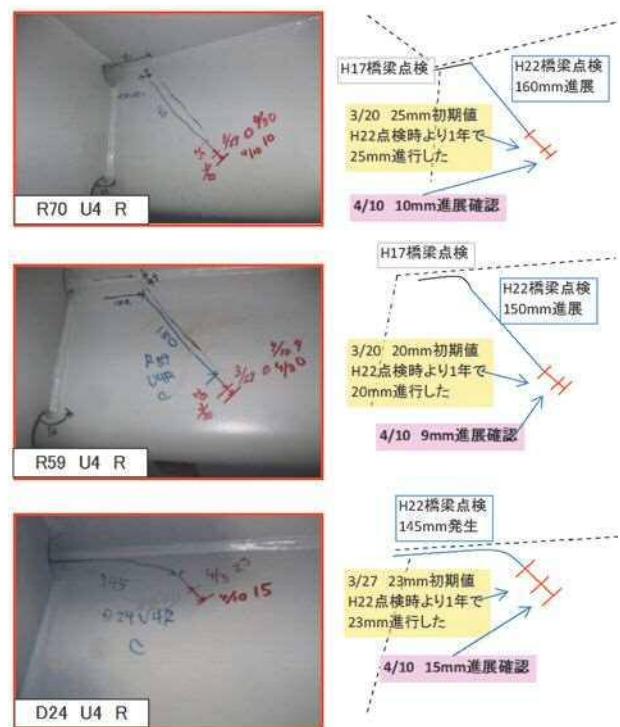
図-6 塗膜割れ進展箇所抜粋

平成22年の点検時記録から代表的な塗膜割れの個所の目視点検を行ったところ、前回の調査から1年程度しか経過していないにも関わらず、ほとんどの個所で約20mmから40mm程度の塗膜割れの進展が見られた。

また、本工事での初回点検日3月20日を初期値として1週間ごとの点検を行ったところ、3週間の間に最大で15mmの塗膜割れの進展が確認された。

特に山側のA1からP2の間で母材方向に進展したき裂が多数見られたが、これは下り坂（4%勾配）でトレーラーの走行速度が増して衝撃荷重が増大したこと、き裂進展ヶ所はブレーキで速度を落とす車両が多いことから、制動荷重の影響があることが考えられる。

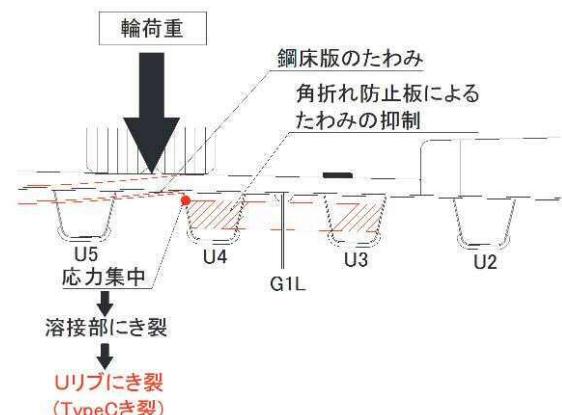
道路橋示方書では、車道部に主桁や縦桁が配置される場合には、腹板直上の橋軸方向の舗装ひび割れの抑制に配慮するように記載があるが、本橋梁に設置された角折れ防止板については他の橋梁ではありません見られない特徴である。

図-11 舗装のひび割れ抑制

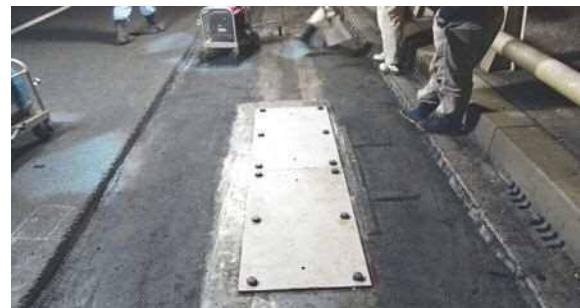
写真-8 仮当て板による補修

本復旧前に橋面舗装の切削、き裂長さを確認し、ストップホールの施工、仮当て板による補修を行った。

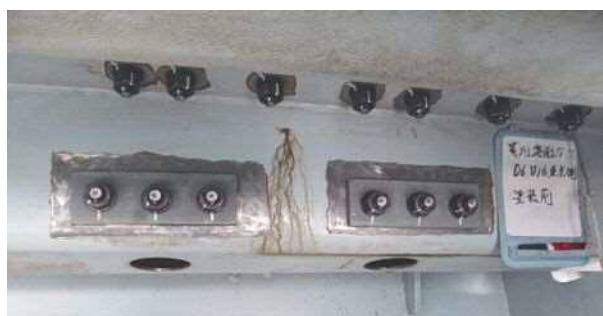
写真-9 ハンドホール設置

本復旧ではUリブ内にボルトを配置するため、Uリブ側面に補強板を設置してハンドホールの孔明けを行った。

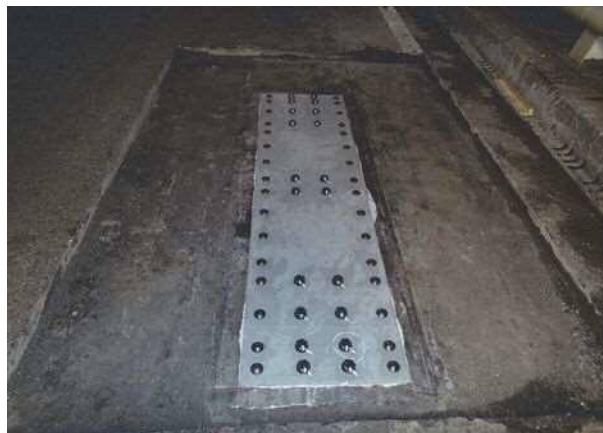
写真-10 本復旧当て板

デッキプレートの応急復旧工事については、原則夜間の緊急規制を行い、舗装の撤去、き裂長さの確認、ストップホールの施工、仮当て板の設置、舗装の復旧を行った後、後日き裂の長さに合わせた当て板等の補修部材の製作を行ってから本復旧を行った。

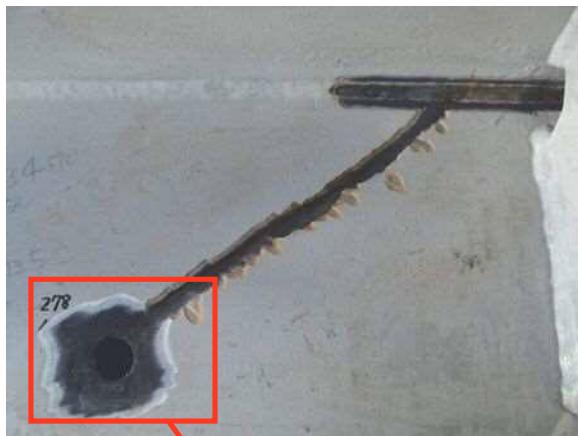
写真-12 ストップホール施工後

ストップホールの施工は調査結果のき裂判定区分により、緊急性の高い判定2（損傷度“中”）及び判定3（損傷度“大”）について行った。

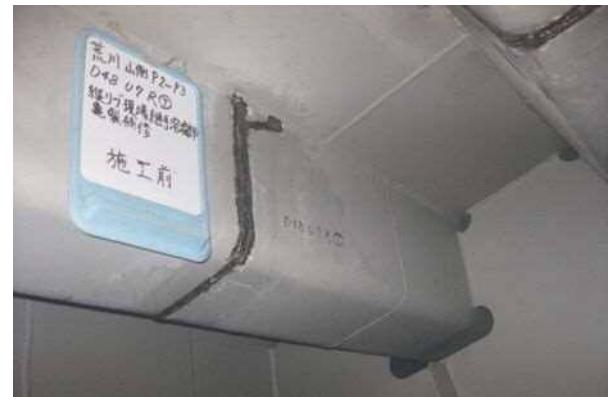
写真-13 Uリブの突合せ溶接部の当て板補修前

Uリブの突合せ溶接部のき裂（Type-Bき裂）について、Uリブ側面及び下面の3面に当て板補修を行った。

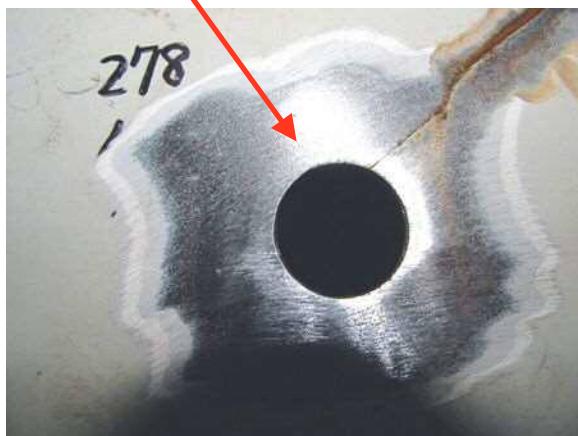
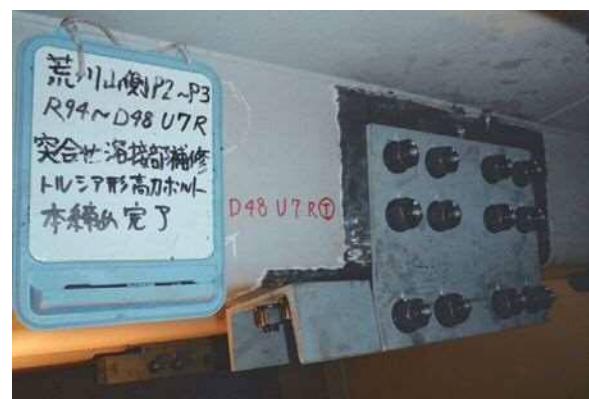
写真-14 Uリブの突合せ溶接部の当て板補修後

また、Uリブの突合せ溶接がデッキプレートとUリブのすみ肉溶接部と交差する位置には、デッキプレート側へのき裂進展を防止するためのストップホールの施工を行った。

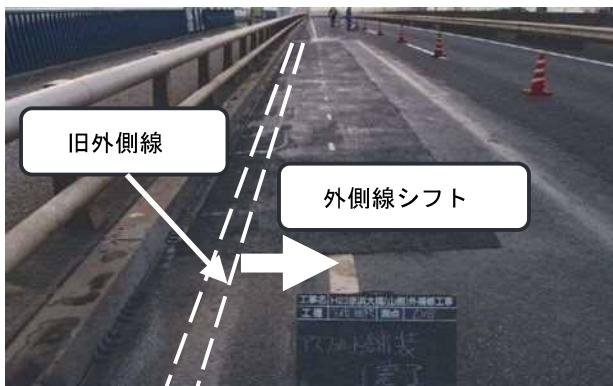
写真-15 車線シフト後の写真

山側のU4リブのき裂損傷が激しいことから、別途維持工事にて平成23年3月から平成24年4月にかけて車線を300mmから600mmシフトして、U4リブ直上に輪荷重が載荷されないように対策が行われた。

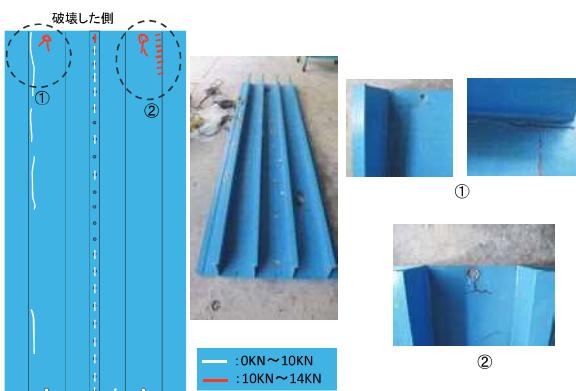
図-15 ひび割れ及び破壊状況図（スタッドタイプ）

スタッドタイプにおいては、8kN載荷時にTリブと底鋼板の接合部よりひび割れが発生した。12kN載荷時で端部継手部から亀裂が発生し、14kN載荷時で同様に端部の継手から破壊した。一方クリップタイプでは、18kN載荷時にスタッドタイプと同様にリブと底鋼板との境界部よりひび割れが発生し、28kN載荷時で端部の継手部及びリブと底鋼板の接合部より破壊した。

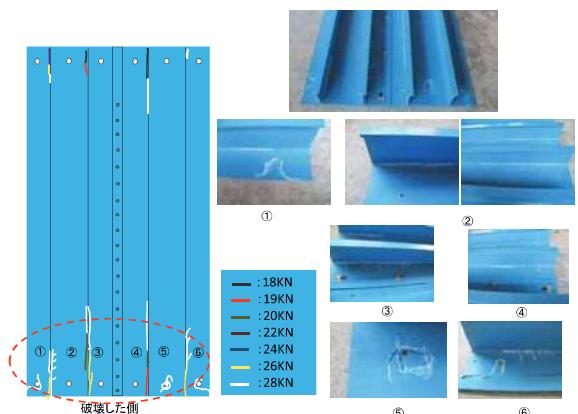
図-16 ひび割れ及び破壊状況図（クリップタイプ）

接合構造で比較すると、クリップタイプ継手の方が約2倍の耐荷力を有しているという結果となった。クリップタイプでは、スタッドタイプと異なり面接触により架台との固定を行っているため、破壊箇所となる端部継手部の応力集中を緩和できていることが要因であると考えられる。

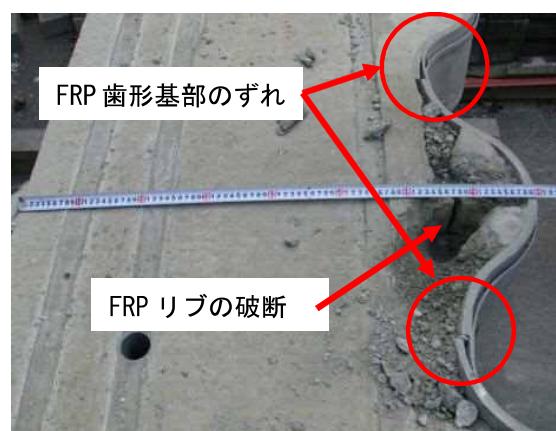
写真-3 FRP破断状況 (TYPE-A)

図-9に荷重と歯形部先端の荷重-変位の関係を、突出部のコンクリートの有効幅を250mmとした場合の計算値とともに示す。これより、TYPE-Aの140kN付近で、一時的に荷重の減少が見られ、TYPE-Bにおいても150kN付近で変曲点が見られる。これは、コンクリート上面に曲げひび割れが生じた影響であり、概ね計算値と一致している。また、いずれの供試体も、コンクリートにひび割れが生じた後も荷重とたわみの関係は線形的に増加しており、TYPE-AでFRP破断の設計値と同程度の665kNで破壊に至った。このときの破壊形態は、写真-3に示すように、FRP中央リブ上部の破断であり、計算上の仮定と一致している。

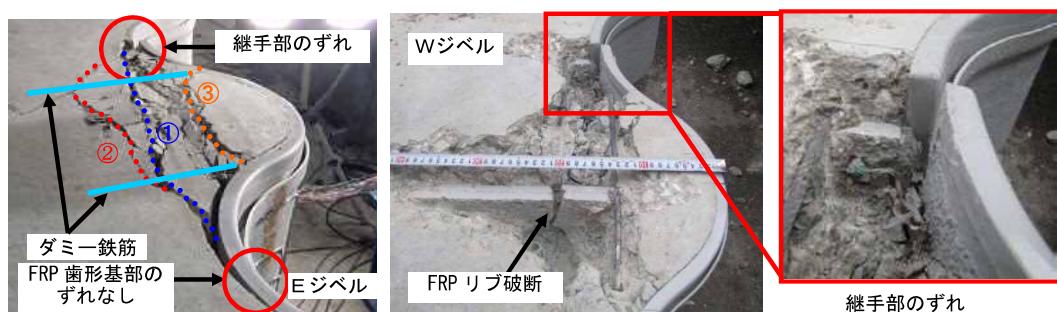
写真-4 破壊状況 (TYPE-B)

試験終了後のTYPE-Bの供試体上面のひび割れ状況、および中央ジベル、Wジベルの破壊状況を写真-4、ダミー鉄筋の荷重-ひずみ関係を図-10に示す。供試体

上面には3か所の大きなひび割れが確認でき、ダミー鉄筋のひずみの変曲点の荷重からひび割れ発生の順番を推察すると、①載荷板の端、②FRPリブの先端の孔が位置するコンクリートの上面、③歯形部の重心の順であることがわかった。なお、Wジベル側の方がEジベル側よりも荷重が若干小さいのは、Wジベル側に設けた継手部の影響と考えられる。コンクリート撤去後のFRPの損傷状況では、FRPリブ先端の孔上部からジベルの孔に至る破断が確認できた。また、Wジベルに設けた突き合わせ部における破断も確認できた。これは、Eジベル側がFRP歯形板の基部を補強しているのに対し、継手部では、FRP歯形板が連続していないためと考えられる。

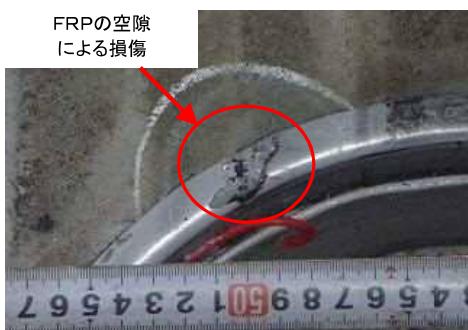
写真-7 FRPの変状（ケース3）

一方、ケース2~4の供試体では、いずれの供試体も載荷回数の早い段階で、写真-7に示すようなFRP表面樹脂の剥離が見られた。この原因としては、走行回数の増加による剥離範囲の増大はほとんど見られていないこと、および損傷を受けた空隙の内部のガラス繊維が切断されたような形跡がなく、ガラス繊維が樹脂で被覆されたままであることから判断して、成形時の空隙が車輪走行により表面の樹脂が剥離することで顕在化したものと

推察できる。

なお、FRP伸縮装置では、耐光性、耐水性の観点からFRP上端にFRP断面が露出しないように、図-14に示す上端のガラス繊維を巻き込む形状としており、平面形状がClamF-50タイプと比べ歯形の曲率が小さいClamF-100タイプで、ハンドレイアップ成形時のガラス繊維が成形型の曲率に沿わず、空隙が顕著となったと考えられる。したがって、このような損傷をなくすためには、FRP上端の曲率を現状の2mmから10mm程度に大きくするなど、成形時に空隙が残らないような対策が必要である。

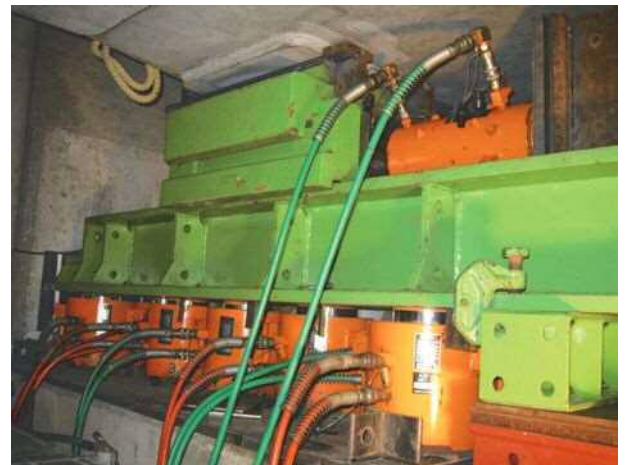
写真二 横スライド設備設置状

また、本合成桁は、鋼重だけではなくコンクリート床版および路盤コンクリート、軌きょうが載っており、反力として一箇所に500tほど作用するため、前面で仮受けするコンクリート橋脚の押抜きせん断破壊が懸念された。よって、横取り軌条下の反力受けの構造は、200tジャッキを7台並べて、荷重が偏らず分散するように工夫した。

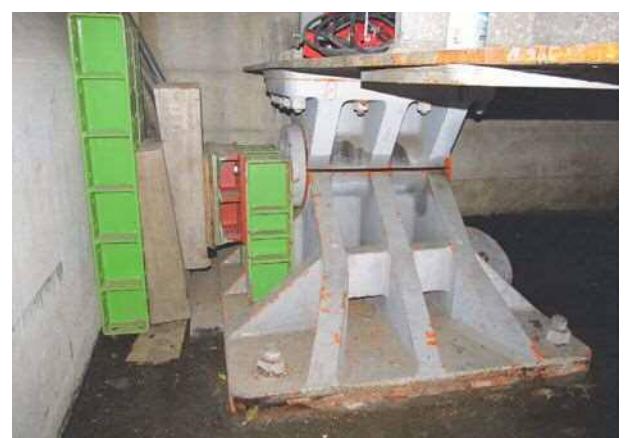
写真三 応急復旧状況（橋軸直角方向仮固定）

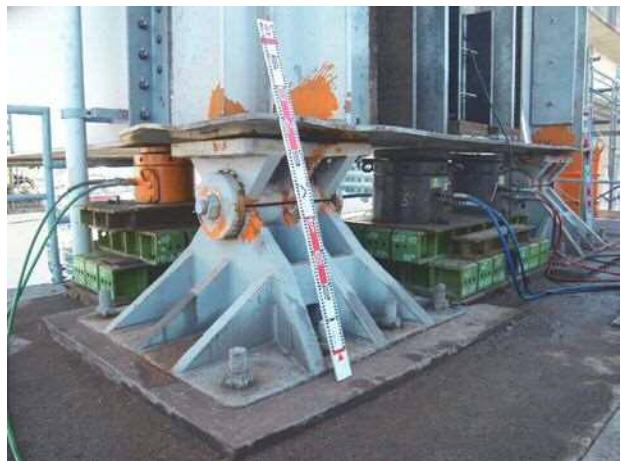
写真-5 ジャッキアップ・仮受設備設置状況

- ・下支承サイドストッパー固定ボルト破断
- ・アンカーボルトの破断
- ・可動用ローラーの位置ズレ（10mm程度）

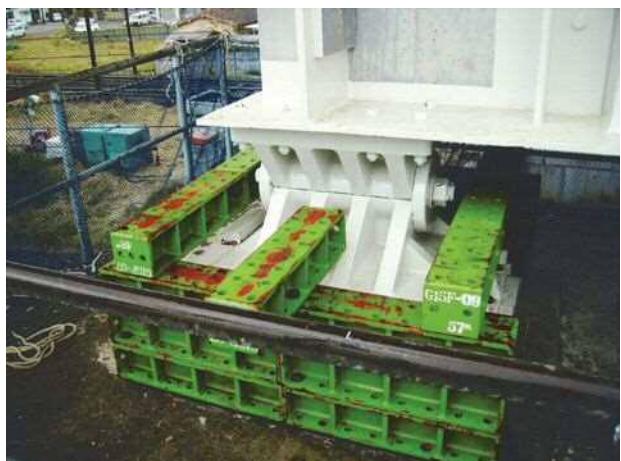
写真-6 応急復旧状況

ジャッキアップ後、わずか2日で損傷部材の取替えやアンカーボルトの継足し溶接などを行い、ジャッキダウンを行い、3月23日に一旦工事は完了した（写真-6）。

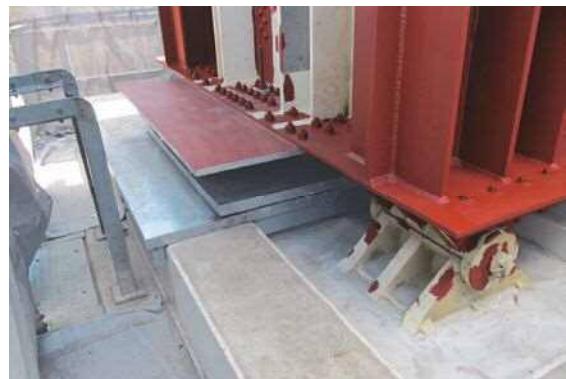
写真-7 恒久復旧状況 変位制限装置設置

検討の結果、横梁支承部の間に変位制限構造の部材を取付けることを提案し、これが採用された。

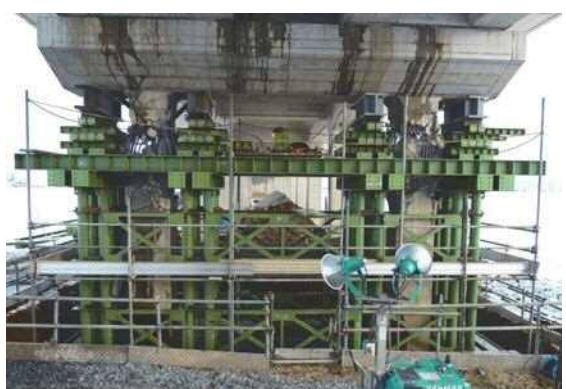
写真-9 支保工設置・仮受状況

RC立体ラーメン高架橋部は柱のせん断破壊（ちょうちん座屈）の現象が多く見受けられた（写真-8）。よって、いったん高架橋を柱部で仮受けする必要があり、工事の要請を受け当社のベント材と梁材を現地に搬入し、組立・仮受けを行った。

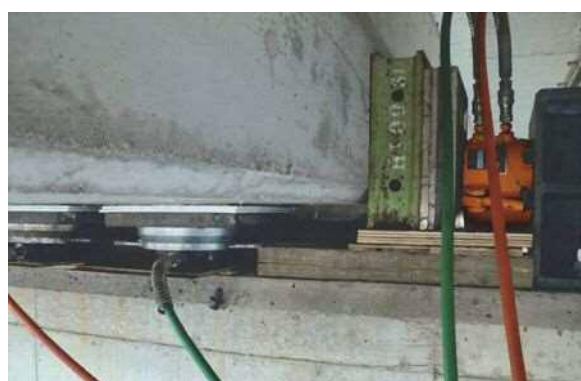
PC高架橋部については、橋脚上に設置してあるコンクリートサイドブロックが破壊しており、桁が橋軸直角方向に20mm～110mm程度横ズレを起していた。

写真-10 PC高架橋横取り修繕状況

これについては、橋脚上の支承前面に機高の低い補修用ジャッキにテフロン板を挟んでセットした。横方向に押す設備としては、永久構造物として設置してあった変位制限装置のアンカーボルトが破断していたため、新たに後施工アンカーを施工して変位制限装置を取り付け、これを反力板代わりにして、ジャッキを横向きにして、正規の位置まで横取りした。こういった事象は、たくさんあり、当社だけでも11橋脚部分について修繕を行った（写真-10）。

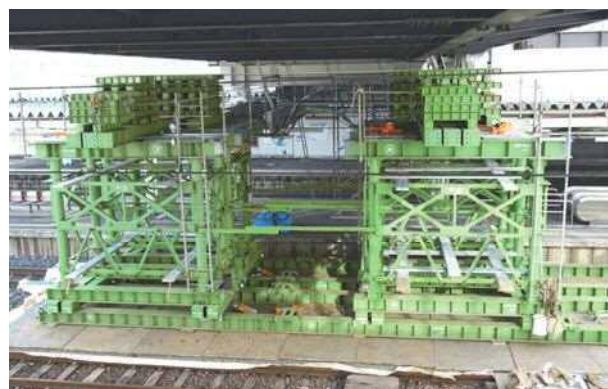
写真-12 旋回・横取り用ベント 設置状況

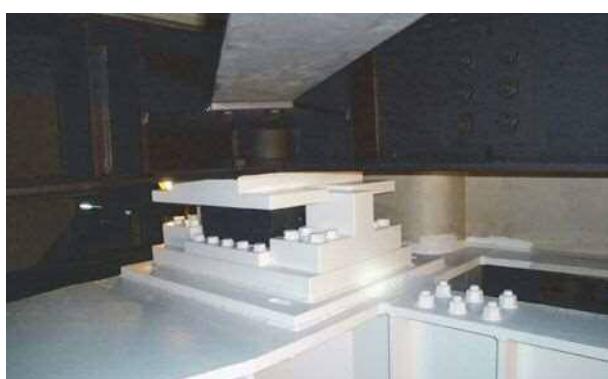
写真-14 支承取替状況

支承はゴムがせん断破壊しており、大きな余震が発生するとまた動くことが考えられるため、新規製作する期間、橋脚横梁に支承にぶつけるようにストッパーを設けて、応急復旧対策とした。これが功を奏し、4月2日に運転再開しての5日後、大型余震が発生し、支承部のアンカーボルトは破断したが、支承自体はストッパーにぶつかって、30mm程度のズレしか生じず、軽度の補修にて4月12日にまた運転を再開させることができた（写真-13）。

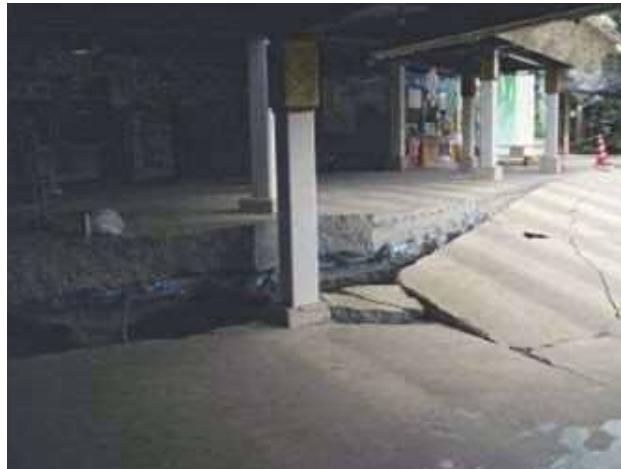
3月11日の東日本大震災においては、異状は認められなかったが、4月11日に発生した余震と思われる直下型地震（福島県浜通り震度6弱）発生の影響で湯の岳断層がある敷地内に深刻な被害を受ける（写真-15）。プールやフラダンスステージなどのメイン会場であるウォーターパークでは大屋根トラスを含む鉄骨柱が大きく座屈変形を起こした（写真-16）。

写真-15 断層状況

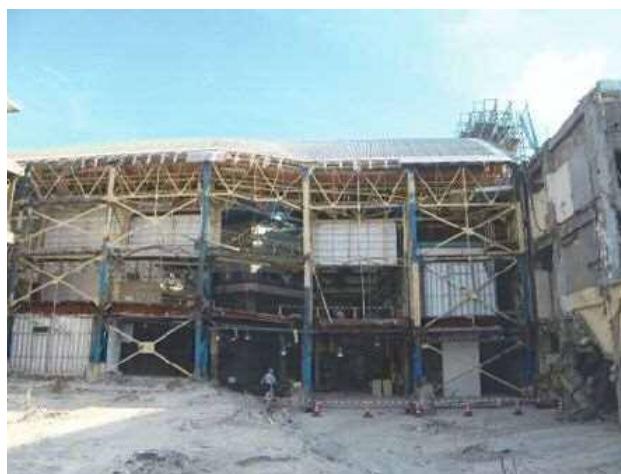
当建屋鉄骨は、一部材は小さな断面でそれを組合わせた構造で構成されており、そのあらゆる箇所が変形・座屈していた。

写真-16 陥没部ジャッキアップ前

まずは、陥没した鉄骨柱を元の高さまでジャッキアップ計画を行い、設備を組立て施工した。

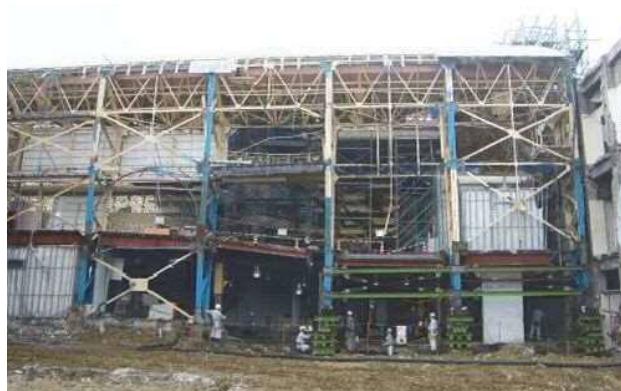
写真-17 陥没部ジャッキアップ完了

したがって、ジャッキアップ作業は慎重に行なわなければならず、設計監理会社から与えられた反力限界値を上限として、ジャッキ全体を反力管理しながら行った。

ジャッキアップは無事に完了し、鉄骨柱の高さは合わせることができた（写真-17）。

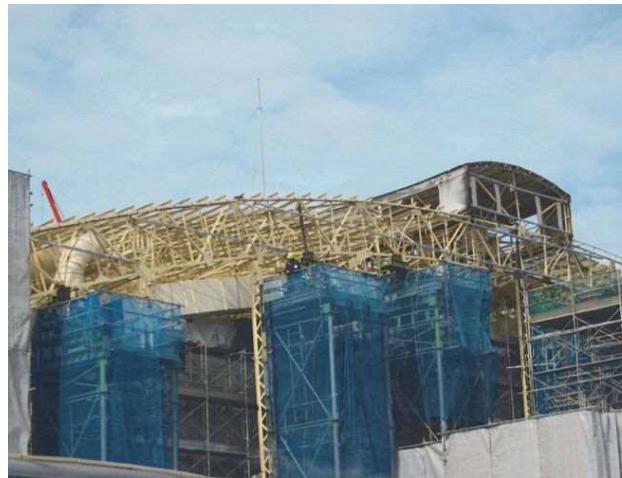
写真-18 東妻部仮受ペント設備

よって、妻側鉄骨をいったん撤去するために仮受けが必要となり、そこに当社機材の支保工（ペント）を設置し、仮受けを行った（写真-18）。そして、破損を受けた妻側鉄骨柱の撤去を行い、ジャッキダウンにてペントの荷重を屋根に移行させ屋根の安定を確認した後、妻側鉄骨の部材長を実測・製作して取付けを行った。

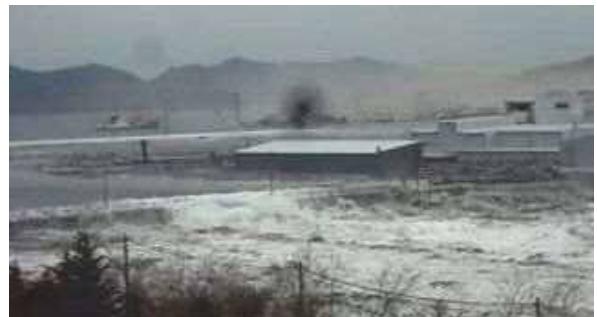
写真-1 津波の状況

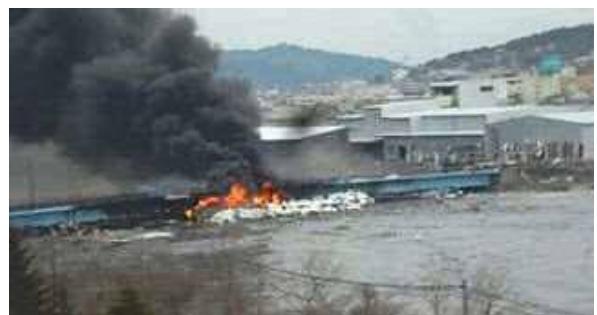
写真-2 火災の状況

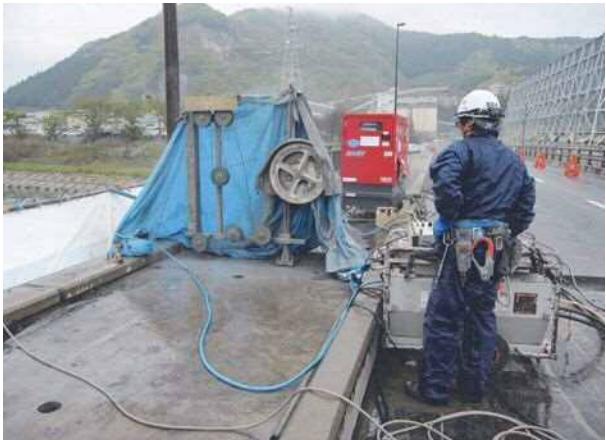
写真-4 ワイヤーソーによる合成床版の切断

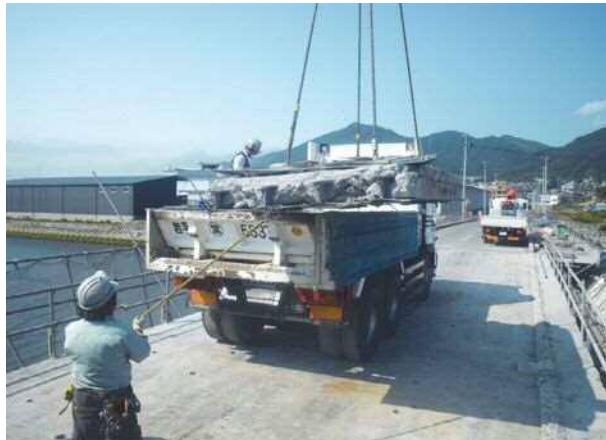
写真-6 合成床版の搬出

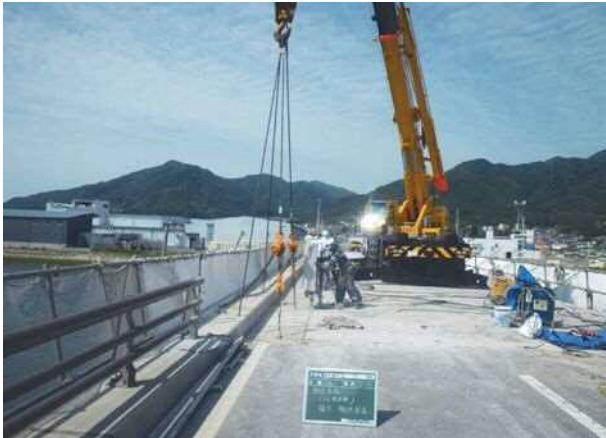
写真-5 合成床版の撤去

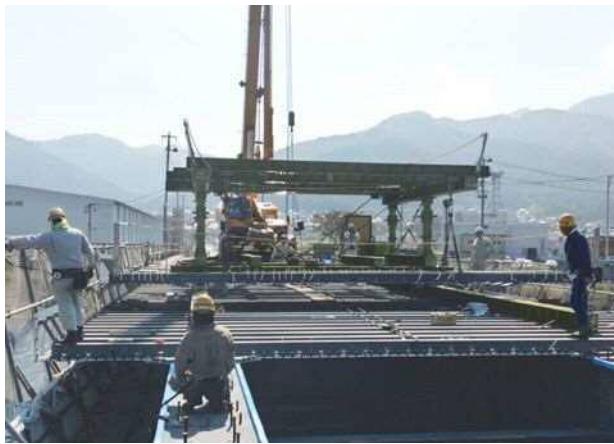
写真-7 台車設備による合成床版パネルの設置

QSスラブはパネル間の接合に高力ボルトを使用し、底鋼板も連続した応力部材として扱われている。本工事では既設部材との取り合いがあるため、製作段階でボルト孔を拡大孔として、架設時の施工性を向上させた。

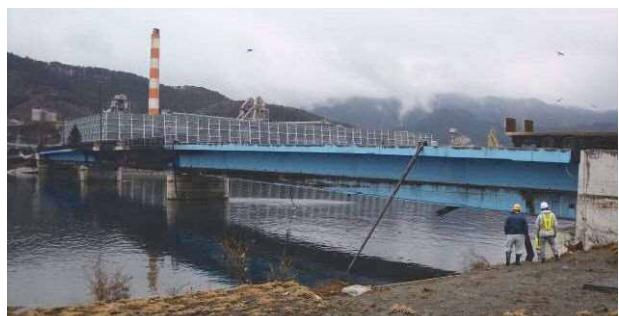
写真-8 被災直後（震災から11日後）

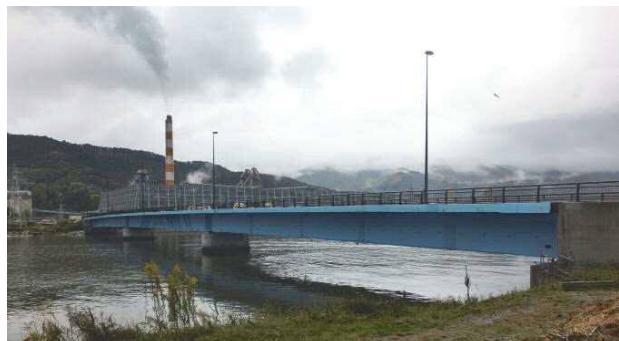
写真-9 災害復旧工事完了

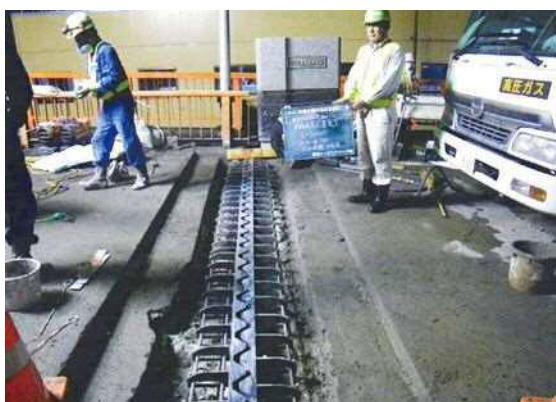
写真-7 伸縮装置設置完了 (P6)

箱桁損傷部の補修作業完了後、一般交通の片側交互通行規制下において、仮舗装と仮設鉄板をカッターとクレーンで撤去し、既設伸縮装置の撤去および新設伸縮装置の据付けを実施した（写真-7）。

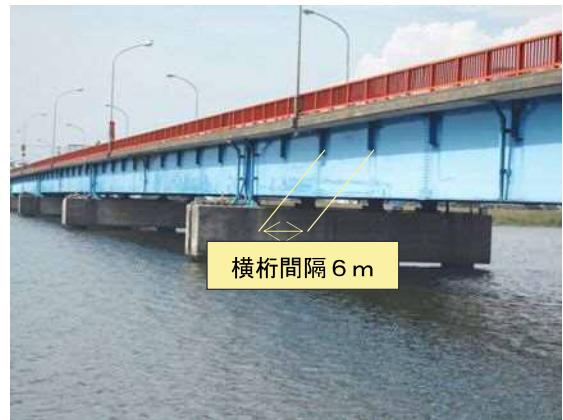
本橋の主桁付きの維持管理用吊金具は、一般的な設置間隔（2m以内）とは異なり、横桁位置となる約6m（写真-8）という広い間隔で設置されており、その位置での吊チェーンによる吊足場の支持は、耐力上、非常に難しいものであったことから、この広い支持間隔に適用した吊足場構造を検討する必要があった。加えて、後述する箱桁損傷部の部分撤去と取替部材設置時の作業スペースを確保するための吊設備の吊点位置を反映する必要もあった。

写真-8 主桁上の横桁間隔

これに対して、H形鋼および吊り機械による吊足場の採用を行い対応している。

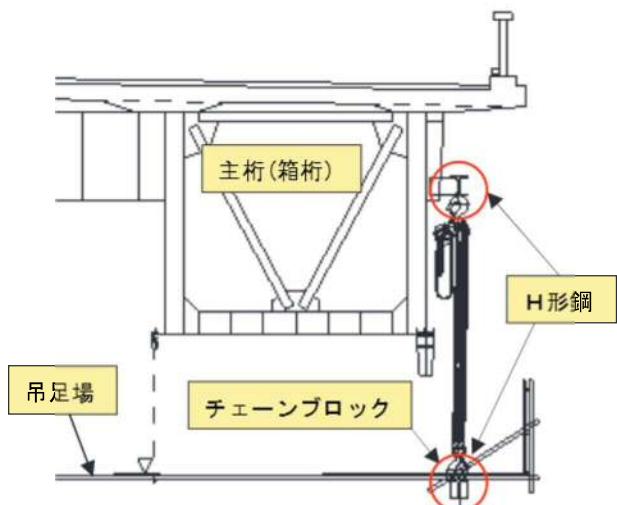
図-3 H形鋼を利用した吊足場構造

吊足場の吊チェーン間隔を一般的な吊足場と同等の2m以内にするため、約6m間隔の既設維持管理用吊金具に加えて、新設金具を追加設置する案も考えられたが、損傷した箱桁部材に極力、手を入れないことと、工程短縮が至上命令であったことを踏まえ、本工事では、箱桁ウェブ外側の将来施工用ブラケット仕口部にH形鋼（H300）を高力ボルトで固定し、そこから吊チェーンに代えてチェーンブロックを用いて足場支持梁（H300）を吊足場のおやごとして支持した（図-3、写真-9、10）。これにより、安全性の高い吊足場の構築が可能になるとともに、後述する任意位置にある主桁損傷部の部分撤去と取替部材設置時の作業スペースを確保することが可能となった（H形鋼を利用した任意位置での吊設備の設置が可能となった）。

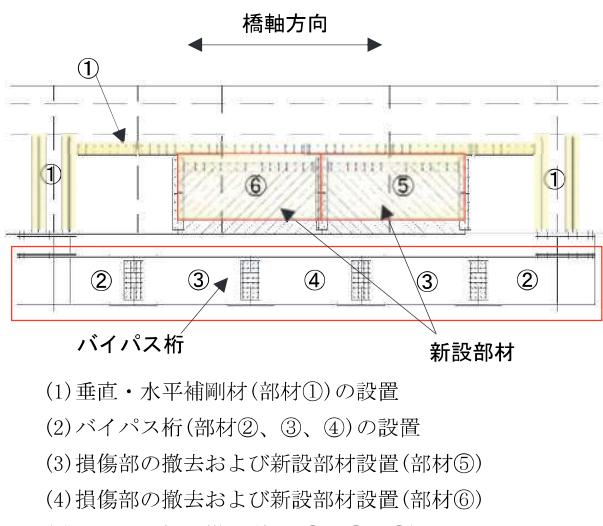
箱桁（主桁）損傷部の部分撤去作業では、その部分を新設の補強部材に置き換えるまでの期間において部材剛性が著しく低減し、有害な変位や場合により橋桁の崩壊等の発生する危険性があった。また、部材欠損に伴い箱桁断面の形状保持が崩れる懸念もあり、何らかの対策を講じる必要があった。

図-4 損傷部施工とバイパス桁の施工手順

箱桁（主桁）損傷部の部分撤去作業において、その部分を補強部材に置き換えるまでの間の主桁部材剛性を確保するため、部分取替範囲の箱桁下フランジ下面に鋼製のバイパス桁を主桁撤去作業に先立ち、橋面上の常設路肩規制帯内に据え付けた4tユニック車により分割架設した（図-4、写真-11, 12, 13）。

撤去範囲の広い損傷箇所については、バイパス桁を先行設置するといえ、一度にすべての範囲を一括撤去することは、既設桁に大きなダメージを与え、机上の計算では予見できない箱桁の新たな損傷を招くことが懸念されたため、既設部材の部分撤去と新設部材の設置を交互に繰り返すサイクル施工を実施した（図-4）。

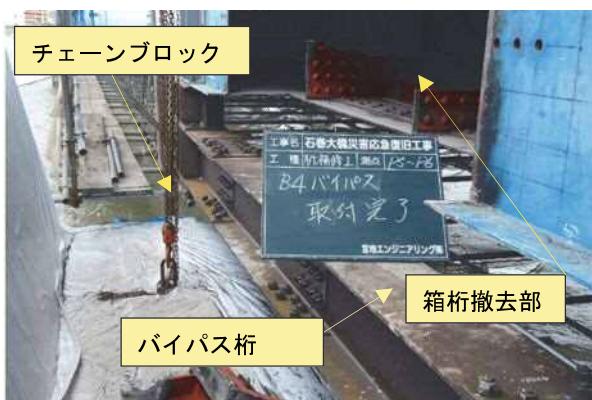
写真-11 バイパス桁設置と損傷部撤去状況

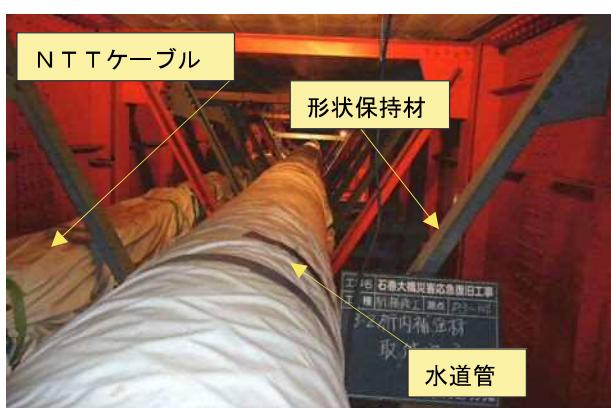
写真-14 形状保持材設置状況

また、部材撤去時の箱桁断面の形状保持を目的に、箱桁内に形状保持材を設置した（写真-14）。形状保持材設置の際、桁内に水道管・NTTケーブル等の既設設置物があり、狭隘部での作業となった。又、取付前に既設設置物管理者との打合せ・現場立会を実施の上、養生を徹底し、取付を行った。

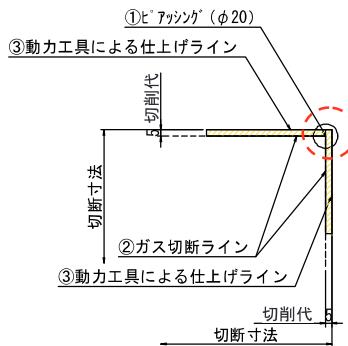
図-6 主桁切斷要領

主桁損傷部切断の際、切断線始終端部での母材ノッチ発生を考慮して、主桁ウェブ及び下フランジの切断前、切断線始終端部に孔径20mmの開孔処理(ピアッシング処理)を行い、ガス切断後にグラインダーにて5mmの切削を行った(図-6、写真-16)。

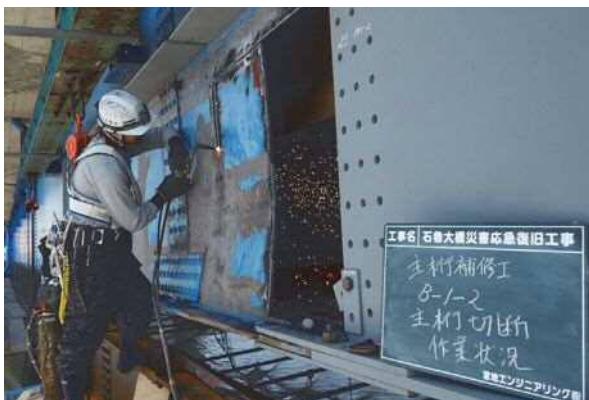
施工前に主桁損傷部ウェブの平面度を測定した結果(写真-15)、ウェブの凹みが最大約200mmであったことから、当初発注仕様である当板補強では、ボルト添接部に肌隙が懸念されたため、主桁損傷部を部分的に撤去し、新設の主桁部材を高力ボルト継手にて設置する工法に変更した。その結果、既設主桁撤去位置における切断形状およびボルト孔位置をいかに新設部材の製作へ反映し、かつ両者の取合精度を確保するかが課題となった。

写真-16 主桁ウェブ切断状況

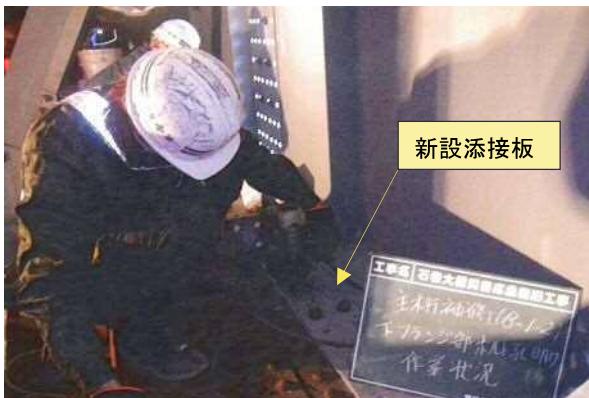
写真-17 新設部材下フランジ現場当てモミ状況

製作工場では、設計図を基に原寸作業で作成した既設部材孔明けデータと新設部材構造寸法データを反映した部材原寸シートを作成し、これを現場へ送付し、これを既設部材に當て、切断線や孔明け位置の墨書きを実施した。加えて、既設箱桁部材へのボルト孔明け作業では、規定サイズより小さい孔で先行孔明けを行い、その後、新設添接板を既設箱桁に當て、これを定規とした現場當てモミによる孔明け施工を行うことで、既設箱桁と新設補強部材との取り合い精度を確保した(写真-17、18)。

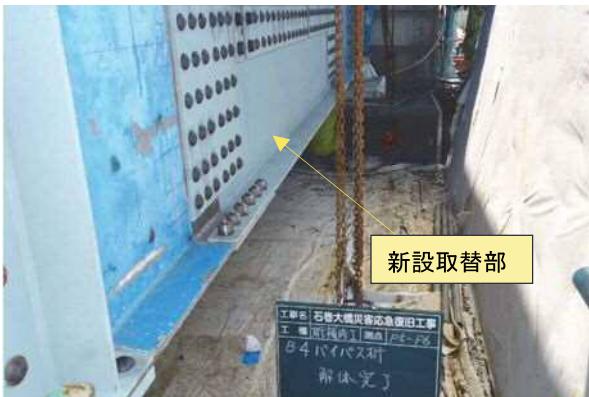
写真-18 新設部材設置完了

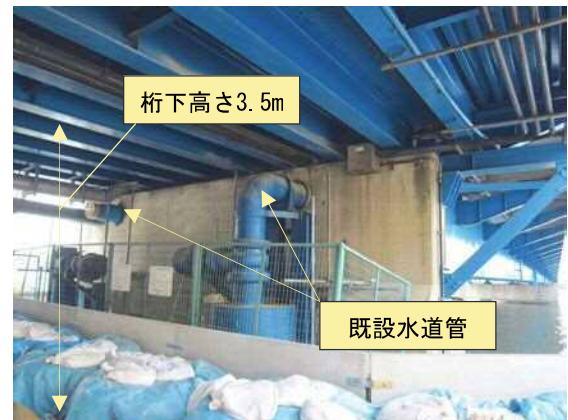
損傷したP6橋脚パラペットの打替を行った。その際、既設鋼桁（P6～A2）を仮受けするベント設置するが、損傷したP6橋脚に水道管が埋設された構造であったため、水道管と干渉することなくベントを設置する必要が有った。又桁下高さが3.5mであり、作業高さにも留意してベント設置する必要があった（写真-19）。

また、水道管が橋脚パラペットに埋設されている構造の為、パラペット打替に際し、水道管を仮支持する必要があった。

写真-19 P6橋脚 既設水道管埋設状況

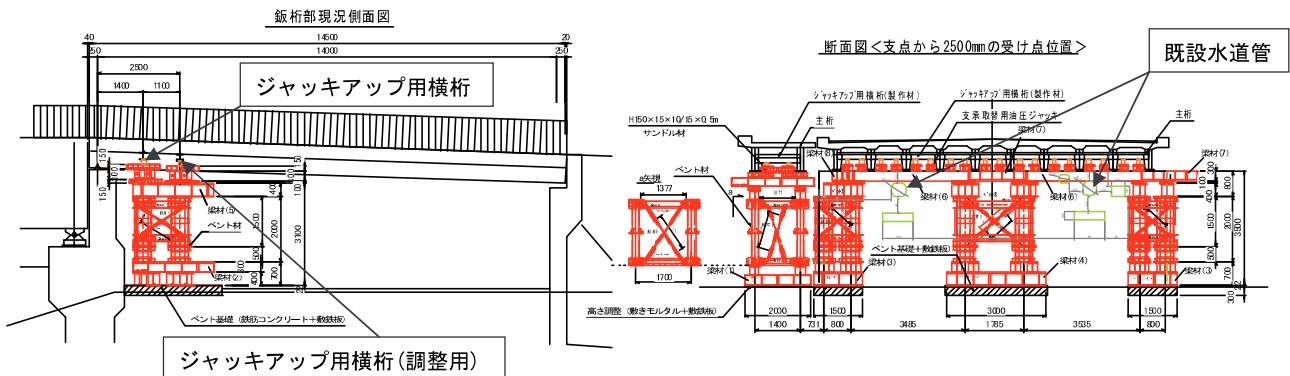
図-7 ベント配置図

ベント上梁についてG30梁材にて検討を行った結果、作用応力度超過により使用不可能であることから、送出し架設梁材に使用されている2ウェブの梁材を使用し、ジャッキアップ用の横桁を高力ボルトにて取付を行った（写真-22）。ジャッキアップ用の横桁は、仮受け時桁端部におけるリフトアップを考慮して、取付位置を主桁端部より1400mmとした。又、桁仮受け時においてベント上梁と既設の水管の隙間が20mmと狭隘であり、桁仮受け時のベント沈下によるベント上梁が水管に接触して、損傷する恐れが有ることから、主桁端部から2500mmの位置に調整ジャッキ用の横桁を追加施工した（図-7）。

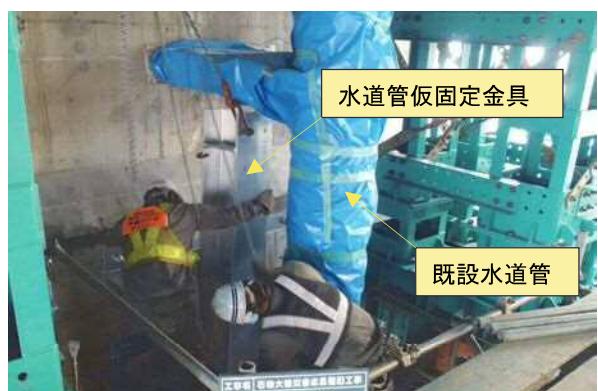
写真-23 水道管 仮固定金具取付状況

また、現況の水道管固定用支持金具がパラペット撤去部に固定されている為、パラペット撤去前、水道管を仮支持する必要があった。水道管の仮支持については、仮固定用金具を製作し、橋脚非撤去部に固定後、パラペット部の撤去を行った（写真-23）。

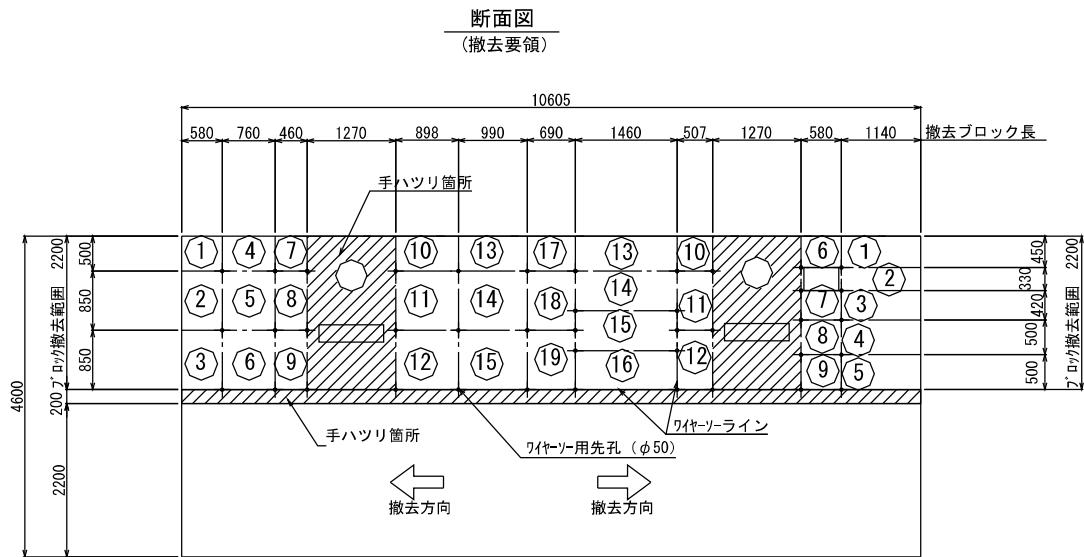
図一8 橋脚切断要領図

損傷部撤去の施工方法としては、ワイヤーソーを使用して切断を行い、水道管理設部及び鋼桁支承ベースPL周辺についてはブレーカーによる手研にて既設コンクリートの撤去を行った（図-8、写真-24）。

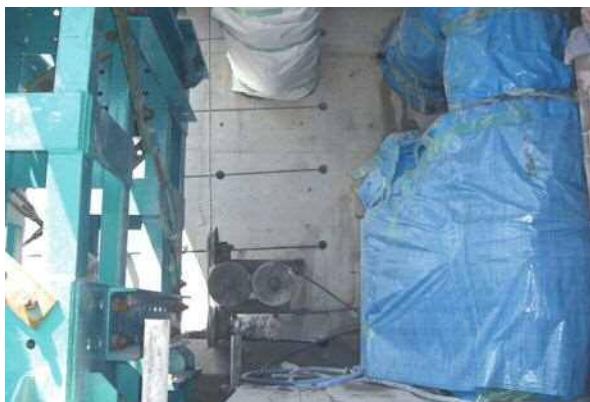
写真-24 ワイヤーソーによる橋脚切断状況
