新城戸橋上部工 ICT活用報告

Report on the Utilization of ICT Technology in the Construction of the Shin-Kido Bridge Superstructure

近年、少子高齢化に伴い土木・建築分野においても少人化や省力化が強く求められている。そこで、鋼橋工事における労働環境改善の一環として、福岡201号新城戸橋上部工工事における下部工付属物の取り付けのための下部工へのアンカー施工において、AIによる画像解析やMRデバイス等の新技術を用いた新しい取り組みを実施した。本稿では、その試行内容および検証結果等について報告する。

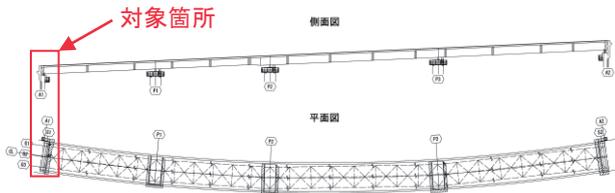
図-1 構造一般図

試行の対象である福岡201号新城戸橋上部工工事の施工範囲は主構造の他、上部工検査路、下部工検査路、横変位拘束構造の製作および架設、排水装置支持金具の製作であり、床版および壁高欄は対象外となっている。試行の対象は、A1橋台部に設置する下部工検査路支持ブラケットのアンカーボルトおよび横変位拘束構造コンクリート壁のアンカー筋とした（図-1）。

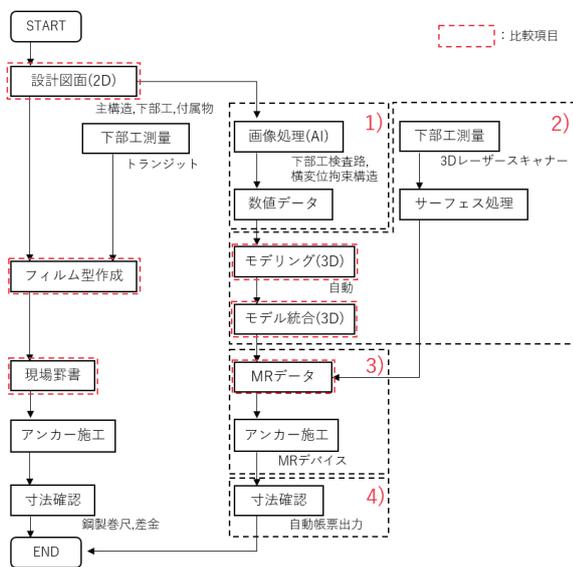
図-2 フローチャート

試行手順としては、省力化につながっているか確認を行うため、従来手順と新技術を用いた手順の2パターンで作業を実施することとした(図-2)。

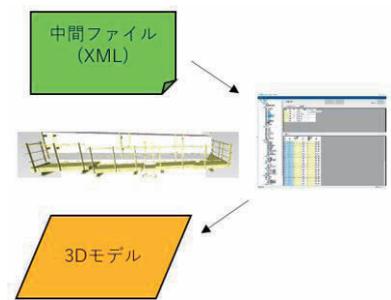
図-4 モデリング

次に、中間ファイルを自社開発した自動モデリングシ

ステムに読み込み、下部工検査路および横変位拘束構造のCIMモデルを作成する(図-4)。また、現場にて3Dレーザースキャナー(GLS-2200)を使用して

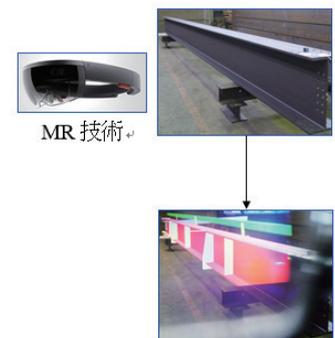
図-5 MR投影システム

現場作業による図面の読み取りや罫書き作業を省略するため、点群データから作成したサーフェスにAutoCAD上でアンカー位置を反映し、インフォマティクス社のGyroEyeコンバータによりMRデータに変換を行う。MRデバイスはMicrosoft社のHoloLens2とし、MRデータはGyroEye Holoのシステムを通してビューワソフトにより現場で閲覧することとした。今回はMRシステムの誤差や問題点の確認を行うため、現場でのアンカーボルトの打設手順としては従来通りに罫書きを行っておき、その後MRデバイスを装着し表示されるアンカー位置と実際の罫書き位置を見比べることで、どれくらいの誤差があるか確認を行う。また、GyroEye Holoを使用することで作業者の視点をリアルタイムでパソコンに表示して閲覧を行う。

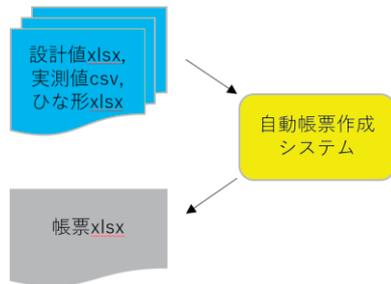
図-6 自動帳票作成システム

ことや別構造への適用を考慮し、自動で帳票を出力するシステムを開発した。まず、3次元モデルからアンカーの座標をxlsx形式で出力する。次に、現地の部材取り付け位置をトータルステーション（DX-105）で計測し、座標をcsv形式で出力する。出力されたxlsxデータおよびcsvデータ、そして帳票のひな形を自社開発の自動帳票作成システムに読み込むと、設計値座標と近似位置の現地座標のアンカーを自動でマッチングし、帳票ひな形の該当欄に数値を入力して出力することが可能である（図-6）。

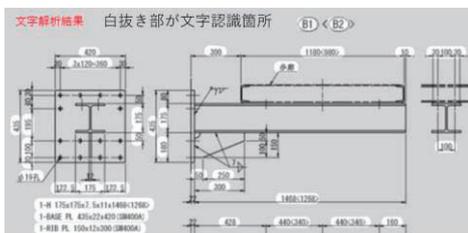
図-8 画像解析結果

図-8のうち白抜き部が文字認識箇所であり、文字と認識されなかった箇所はグレー着色のままとなっている。数値として認識されなかった原因としては、引き出し線と数値が近いことから、数値が図の一部として誤認識されたことが考えられる。また、数値の読み取りはできたものの、隣接する寸法値に近い箇所は連続

じた。解決方法としては、作図段階で寸法線と寸法値の間隔をあけておくことや、PDFではなくCADデータから読み取れるシステムに改善することが挙げられる。

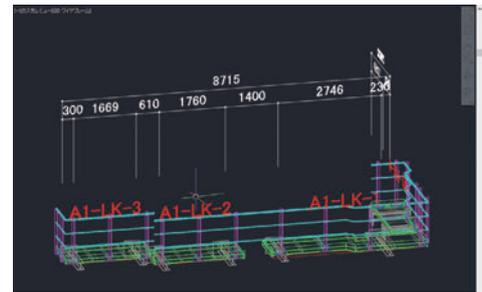
図-9 下部工検査路CIMモデル

中間データから、自社開発した自動モデリングシステムによりCIMモデルの作成を行った（図-9）。数値からのモデリングは問題なく完了し、表示されている寸法からも設計図面と相違ないことが確認された。点群および主構造との統合モデルは図-10のとおり現場地形が明確に把握できるようにしており、維持管理時の現況把握に活用可能と考えられる。

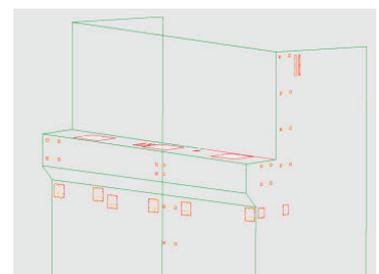
図-11 MRデータ

点群データを基に実形状に合わせて作成した下部工MRデータを用意し、現場にてMRデバイスを装着し罫書き位置の確認を行った。MR

データと現地地形の位置合わせを行った直後は誤差がほとんど生じていなかったものの、移動や作業時間が経過すると、数cm程度の誤差が確認された。これは、コンクリート製の橋台のように一様に特徴の少ない構造物であった場合、移動した際にズレを修復できる基準がないことや、日射条件によりコンクリートが白色や灰色に見える方が変わることにより下部工のどの面を見ているのかシステムが判定できなくなり、誤差が大きくなったと考えられる。
